SLUTRAPPORT

Inspektion av MPS-installationer under tre vintersäsonger från 2012-2013 till 2014-2015

Dokumenttitel: Inspektion av MPS-installationer under tre vintersäsonger från 2012-2013 till 2014-2015

Författare: Göran Fredriksson, Barrier Tech AB

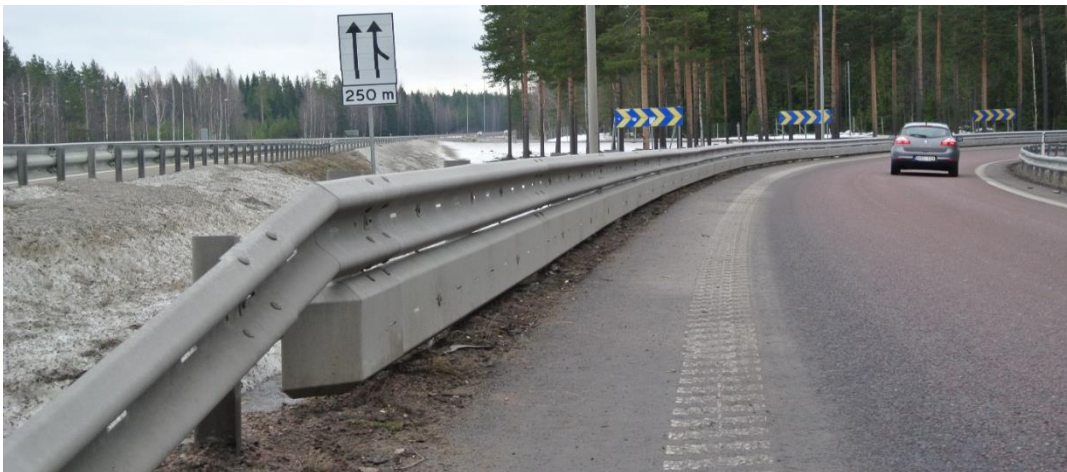
Den 27 februari genomfördes sista inspektionen och då var det snöfritt intill MPS-skydden. Inga skador noterades, inte heller på den långa kurva som syns i fotot ovan. Snöfall efter detta datum var ringa (bara drygt 6 cm under 2 mån) och inga ytterligare inspektioner genomfördes.

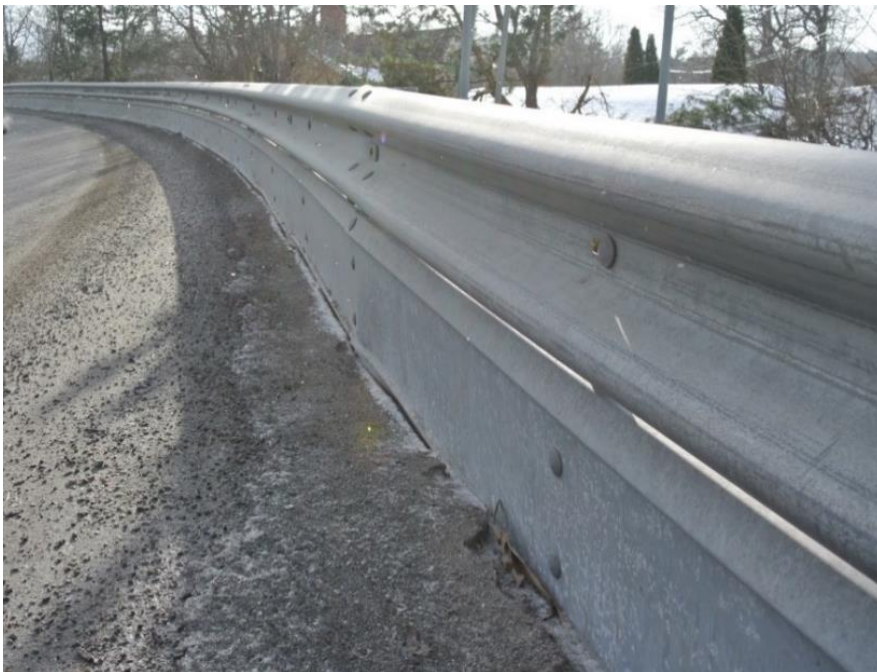
Här uppstod också mekaniska skador tidigt som förvärrades något efter säsong 2. Nedan exempel på några typiska deformationer från installationen i Åkersberga.

MPS-skydd: Bulor, lokala i nederkant samt större svagt deformerade områden.

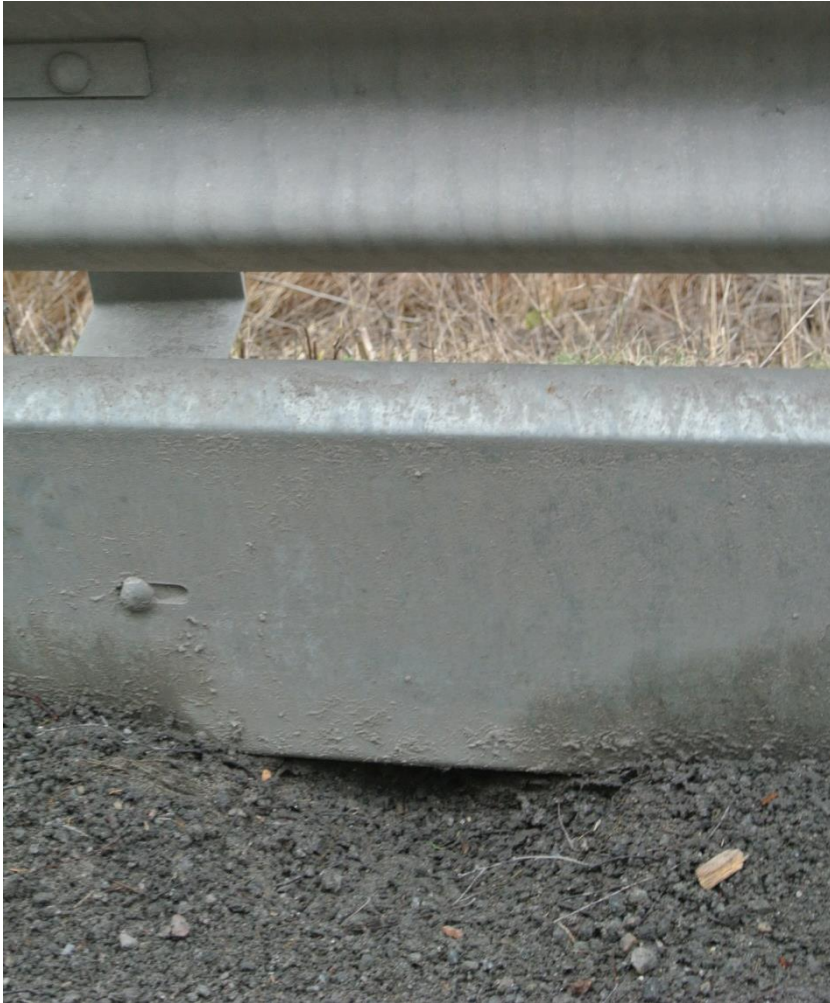
Foto från Botkyrka som visar grusupbyggnaden mot MPS-plåtens nederdel.

Vattenavrinningen från vägbanan försvåras också. I Botkyrka noterades detta redan efter första säsongen men det tycks inte ha förvärrats nämnvärt påföljande 2 år. Se exempel på erosionens utveckling nedan.

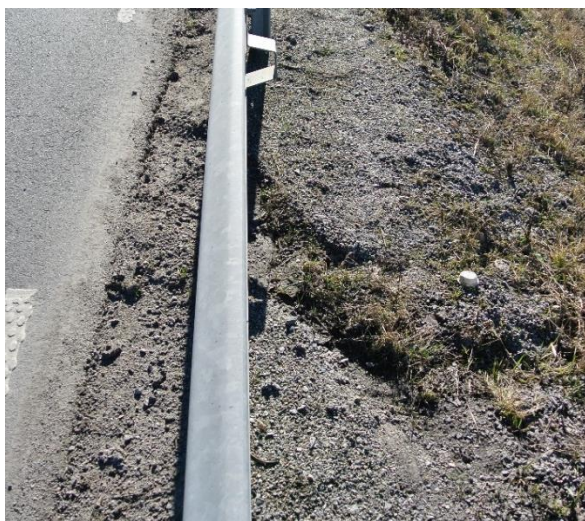
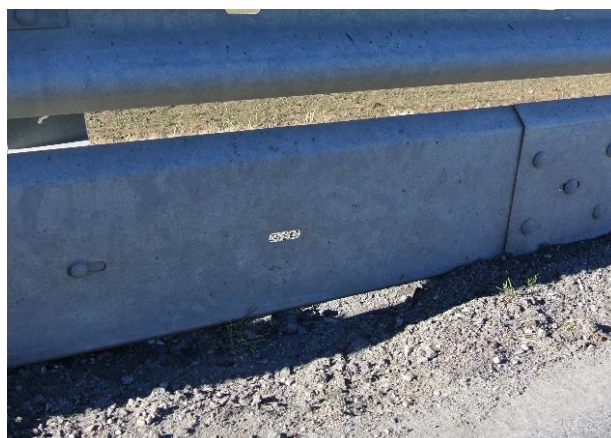
Säsongen 2014-2015

Förutom viss erosion i Botkyrka har dock inga problem eller andra störningar noterats p.g.a. att otillräcklig eller oönskad vattenavrinning rapporterats.

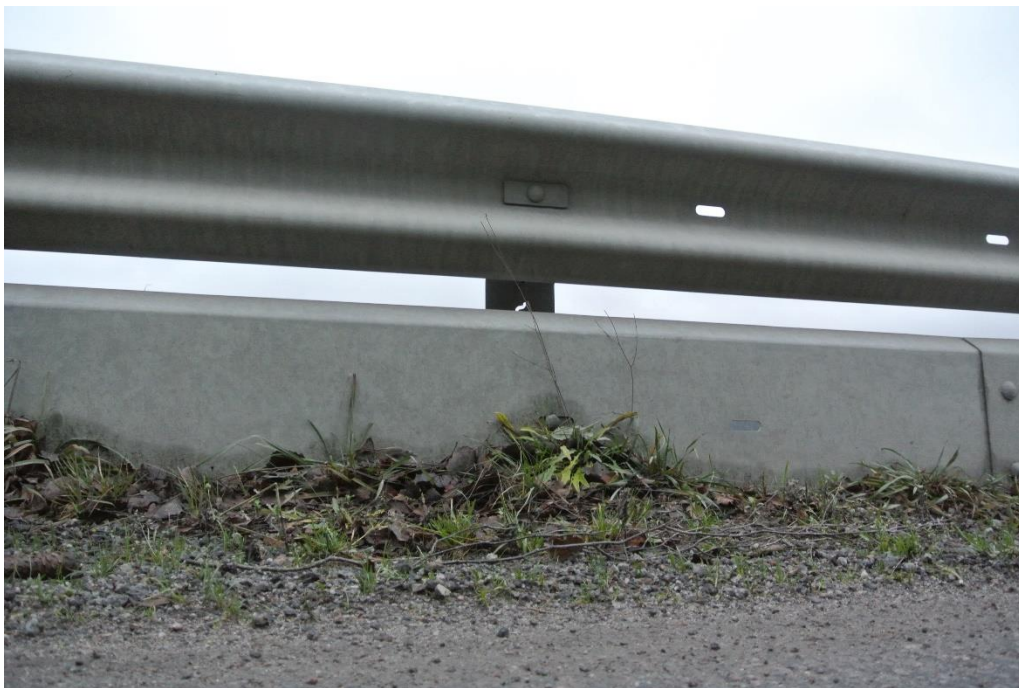
Nedan foton tagna i november 2014.

Ansamlingen av grus mm och bevuxningen är tydlig. På vägen förekommer också mycket trafik med lastbil ofta med last av jord, grus och liknande vilket bidrar till uppbyggnaden av material.

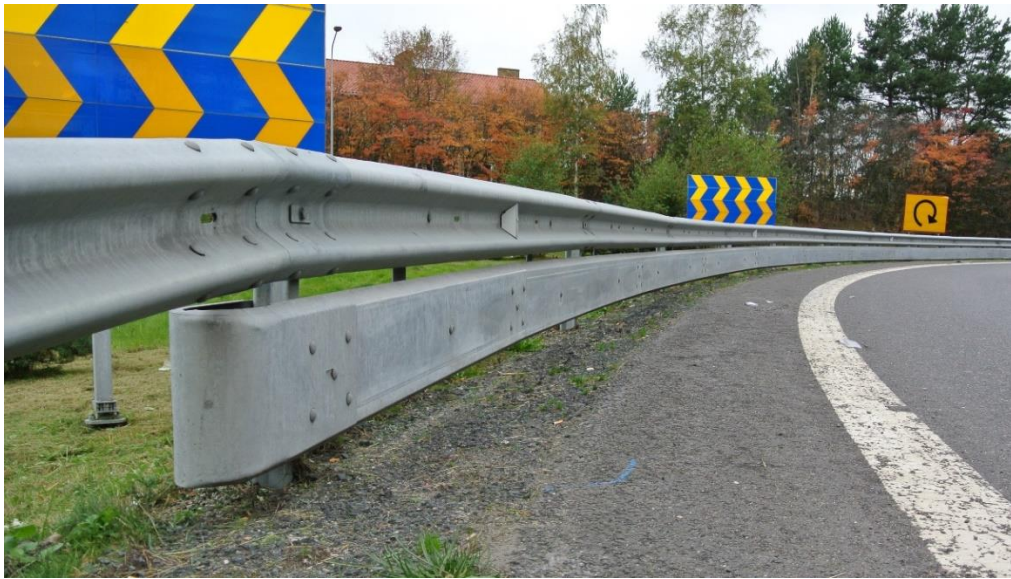
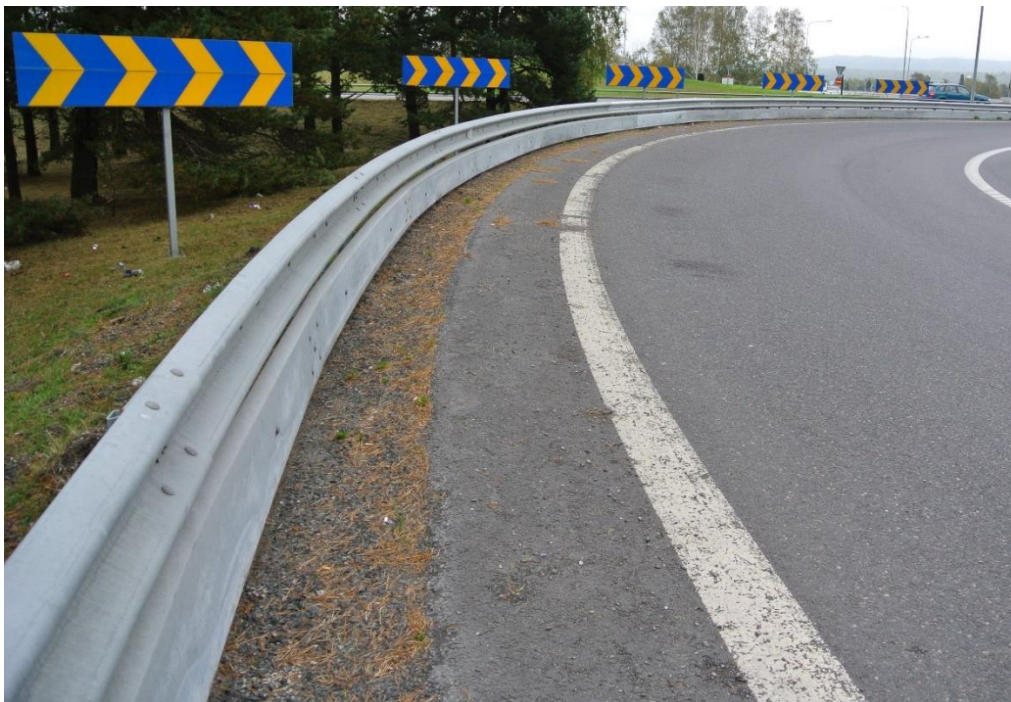
Skillnaden efter insatsen mot materialuppbyggnad och beväxning är betydande.

Driftområdet vidtog åtgärder mot detta och återställde ytorna framför och under MPS-skyddet. Arbetet skedde både med grävmaskin och med manuellt arbete på svåråtkomliga ställen. Åtgärden återställde funktionen på underglidningsskyddet och underlättar även vattenavrinningen. Säkerställs en maximalt

Rensning framför MPS-skyddet med avseende på grusansamling, skräp, löv mm bör kunna göras maskinellt. Det rekommenderas att en produktionsteknisk utveckling genomförs där teknik används som även fungerar i samband med röjning och rengöring av ytor under andra typer av stålräcken.

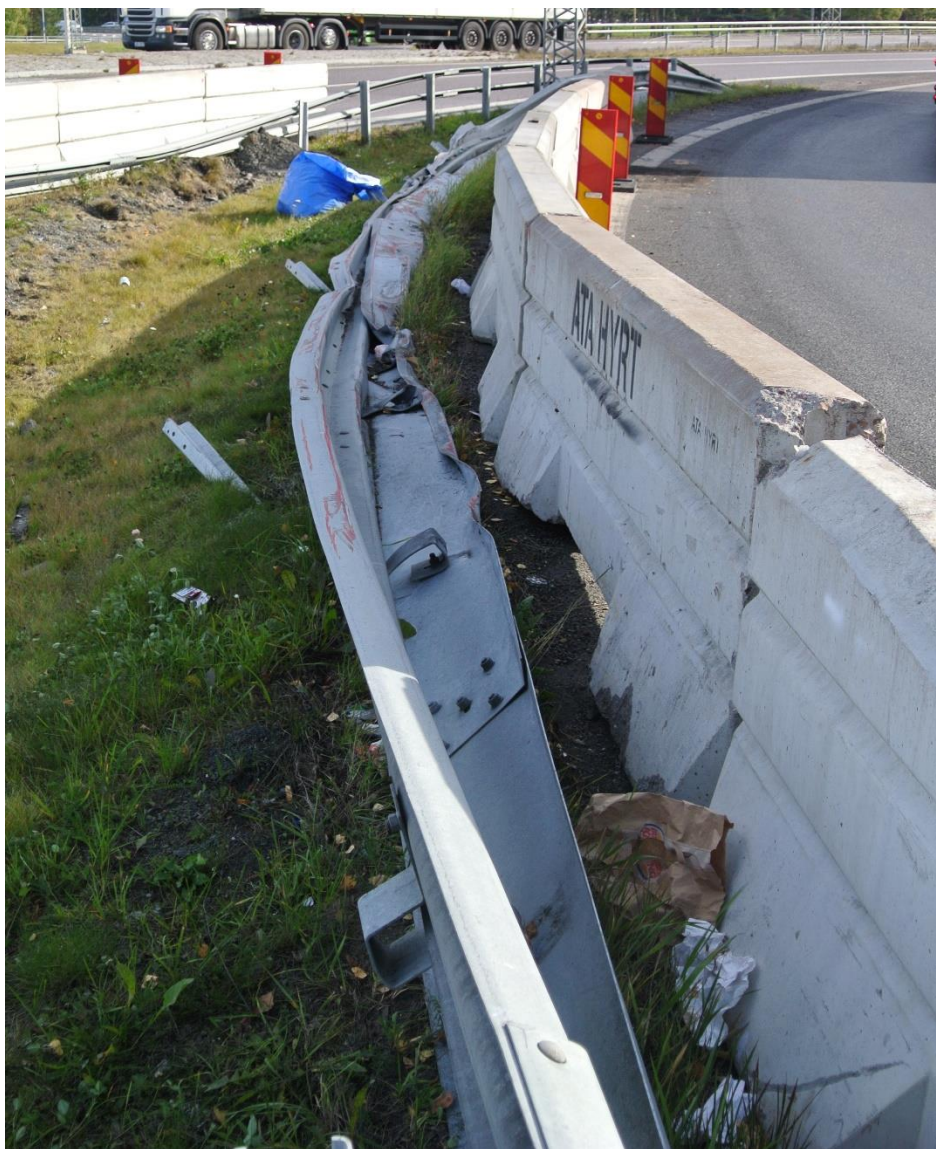
Foto från den första större påkörningen som inträffade redan på hösten 2013.

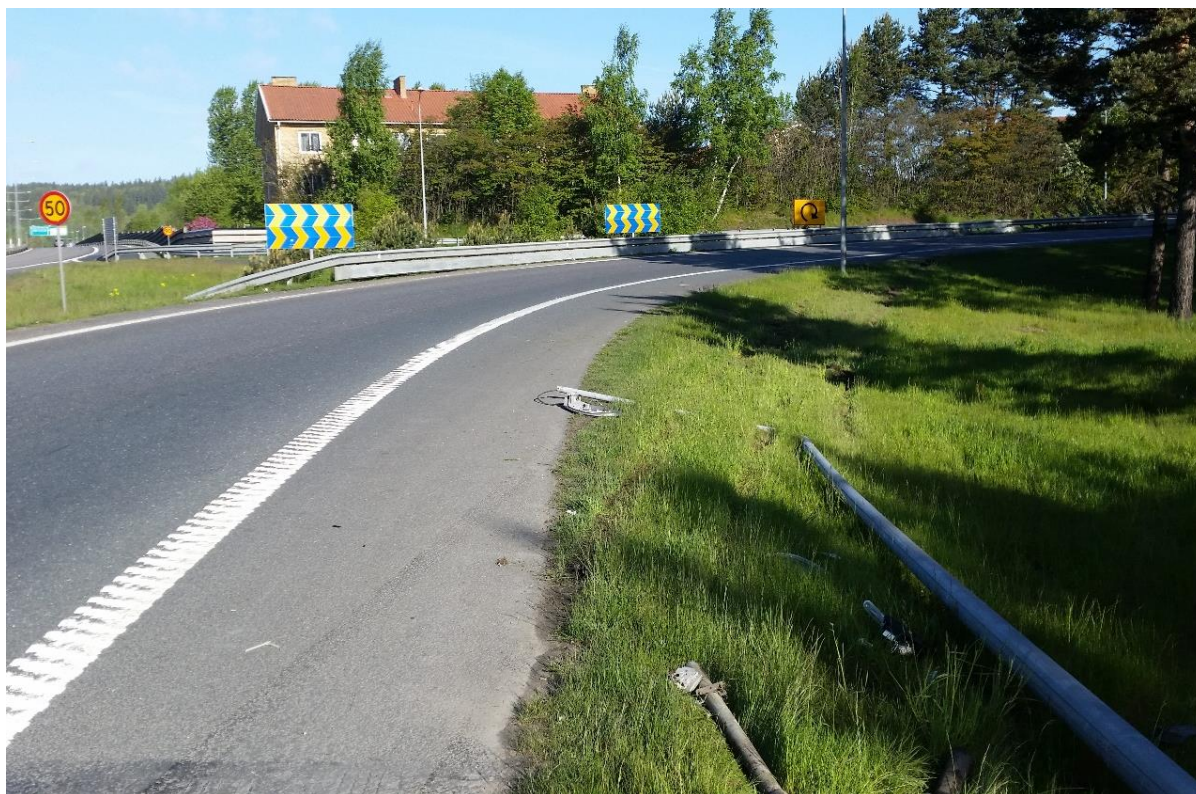
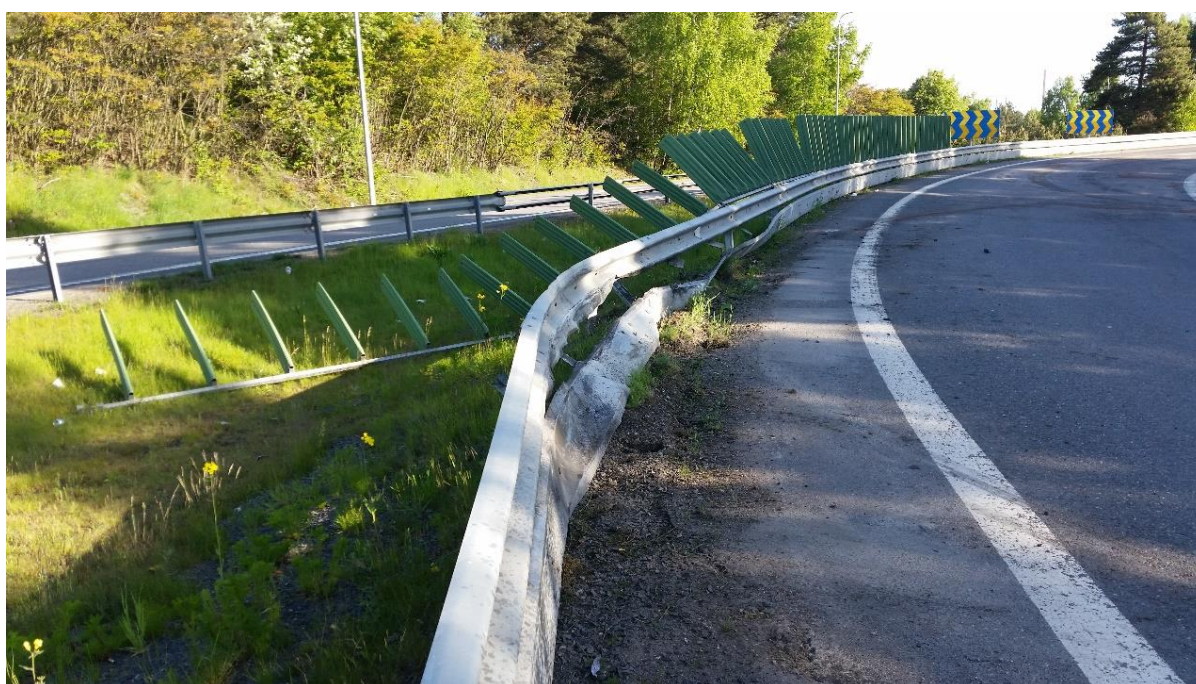
Den senaste påkörningen var också den kraftig och inträffade i slutet av maj 2015.

Foton från påkörningen i Ljungarum i maj 2015.

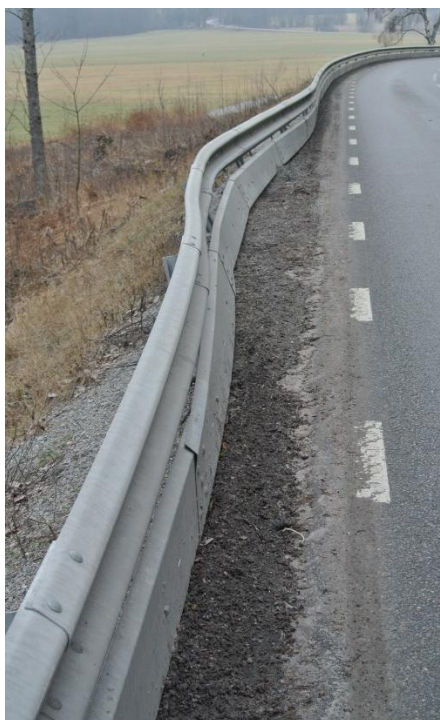
Före

Även i Botkyrka inträffade en större påkörning i februari 2014 (som reparerades) MPS-skydden återanvändes denna gång i testinstallationen trots att de var deformerade. Bildexempel nedan.

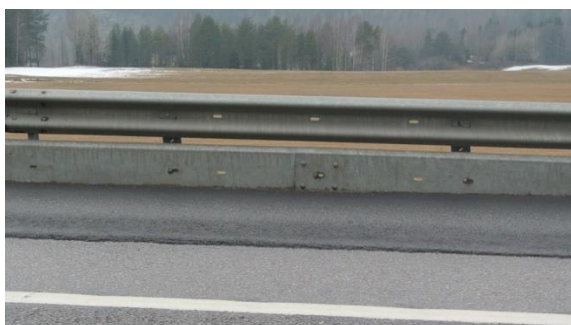
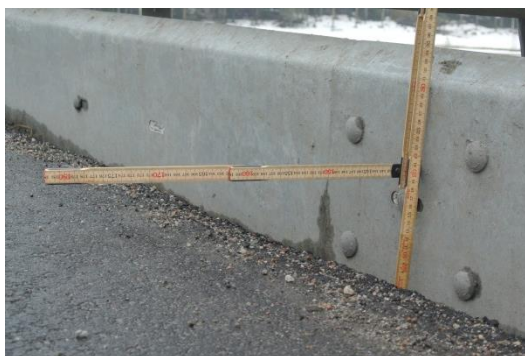
Redan efter första vintersäsongen konstaterades att räcket hamnat för lågt p.g.a. ny beläggning, se foton nedan. I rapporten från vintern 2012-2013 påpekas att höjjustering bör ske så snart som möjligt för att säkerställa korrekt funktion.

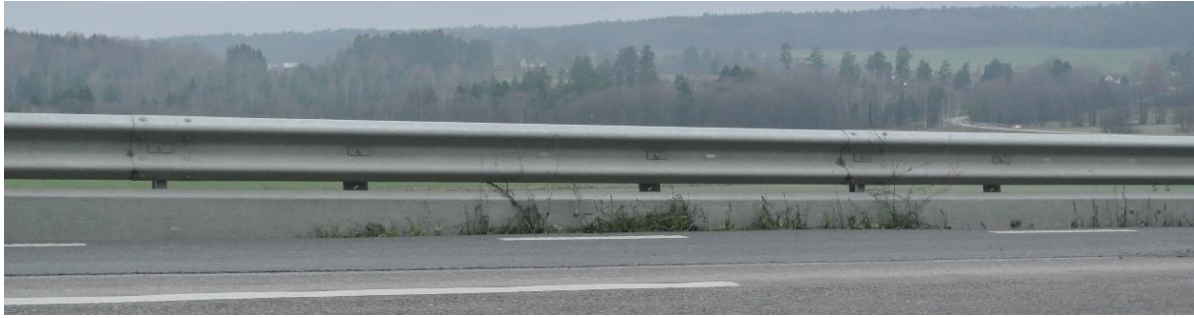
Samma låga position i förhållande till vägbanan och begynnande beväxning.

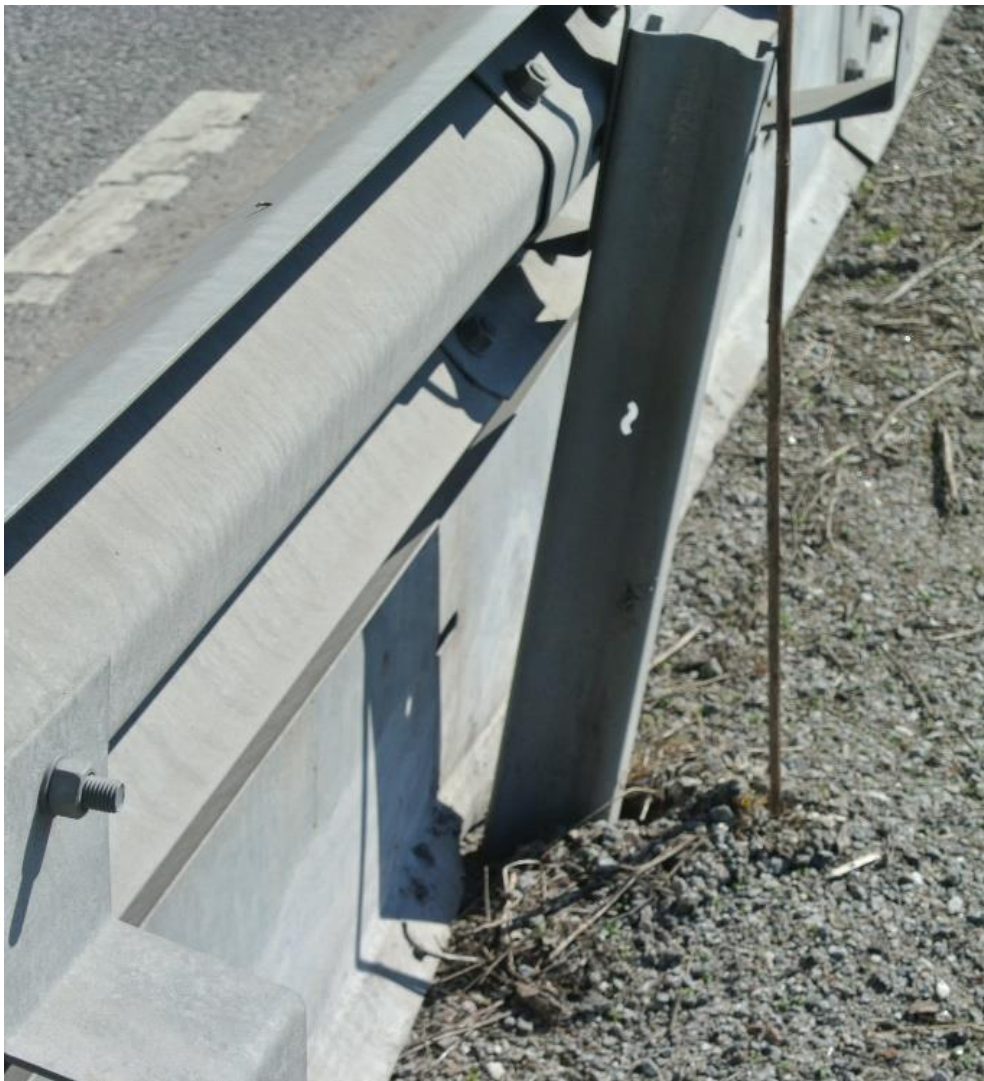
Gradvis har deformationerna på MPS skyddet och räcket ökat efter varje säsong. Under säsongen 2013-2014 noterades också en begynnande lutning utåt som i april 2014 var betydande.

Lutningen i april 2014.

Denna typ av lutning, liksom låg position, behöver åtgärdas vilket innebär att det också ska kravställas vid upphandling av underhåll av permanenta MPS-installationer.

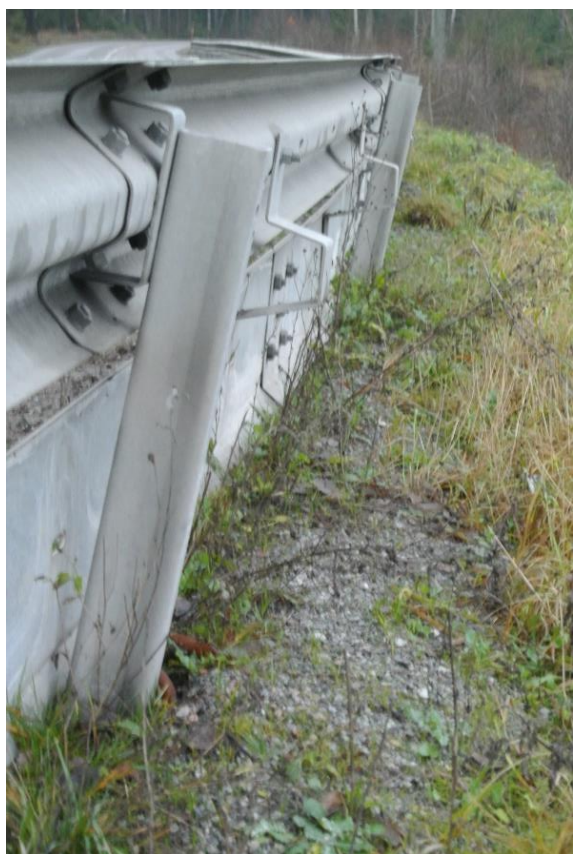
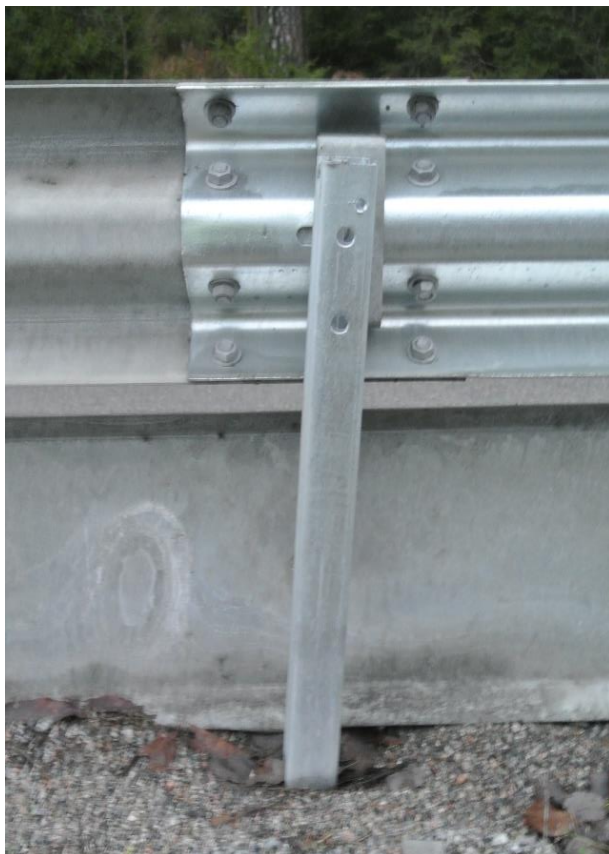
Nedan läget på samma ställe från senaste inspektionen 2014-2015.
