RAPPORT

Försök med viltvarnande kantstolpar

Evaluation of delineator posts equipped with animal detectors

Projektnummer: 4960

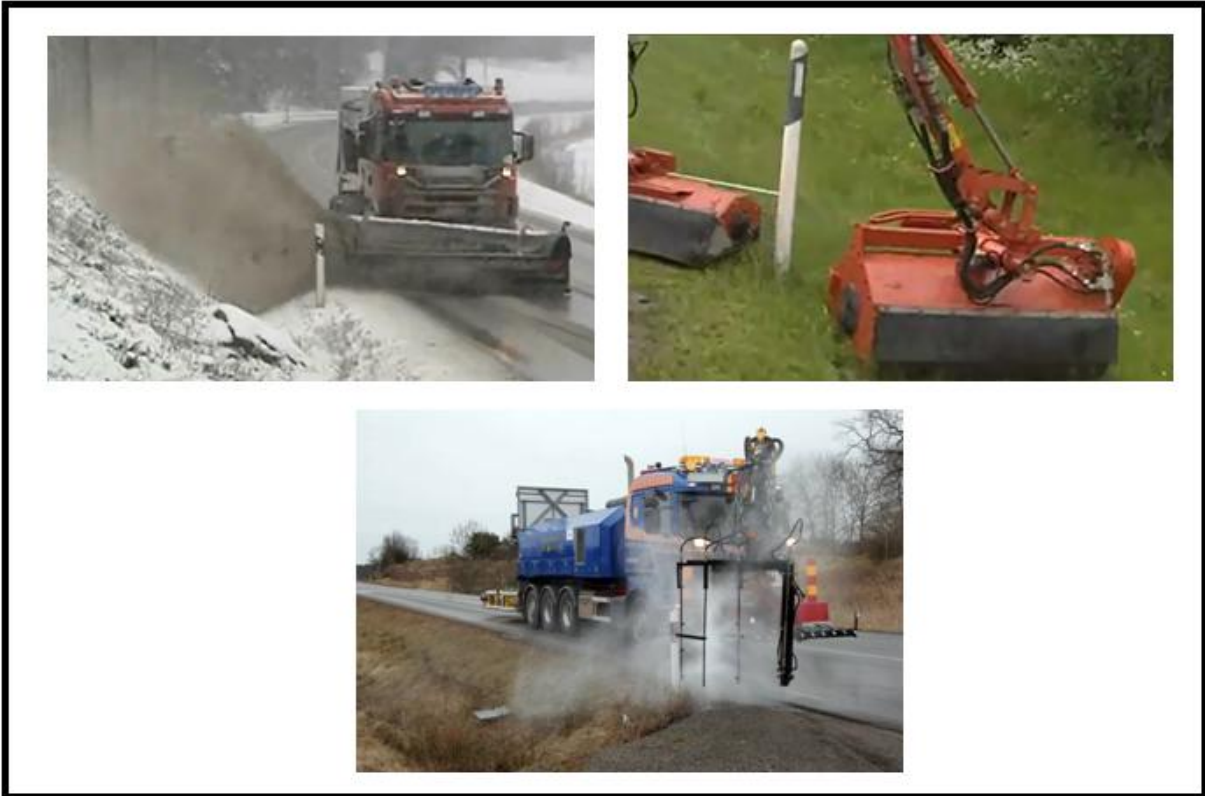
Figur 3 Underhållsverksamhet i form av snöröjning/halkbekämpning, slåtter och stolptvätt

Under den ettåriga försöksperioden fick viltvarnarna utstå samma påfrestningar som en vanlig kantstolpe. Den kanske mest skadliga verksamheten har varit snöröjningen. Snöplogslasten har riskerat att skada alla utstickande delar såväl som stolpen i sig. Trots att solcellerna haft en utsatt placering har de klarat sig utan skador. Det är dock troligt att en längre exponering för snöplogslaster kan ha en skadlig inverkan på dessa solceller eller andra utstickande delar. Under vintern har det främst varit saltet som varit skadligt för systemet. Snöplogen och passerande trafik har spridit saltet över stolparna, som i sin tur verkat förstörande på elektroniken.

Stolprengöringen kan ha inverkat negativt på systemet eftersom stolparna tvättats med högtrycksvatten. Om kapslingen görs ordentlig minimeras dock denna risk. På samma sätt som för att undvika snöplogsskador bör inga utstickande delar användas då dessa kan skadas av tvättaggregatet. Detta gäller även för att undvika skador från slåttermaskinerna.

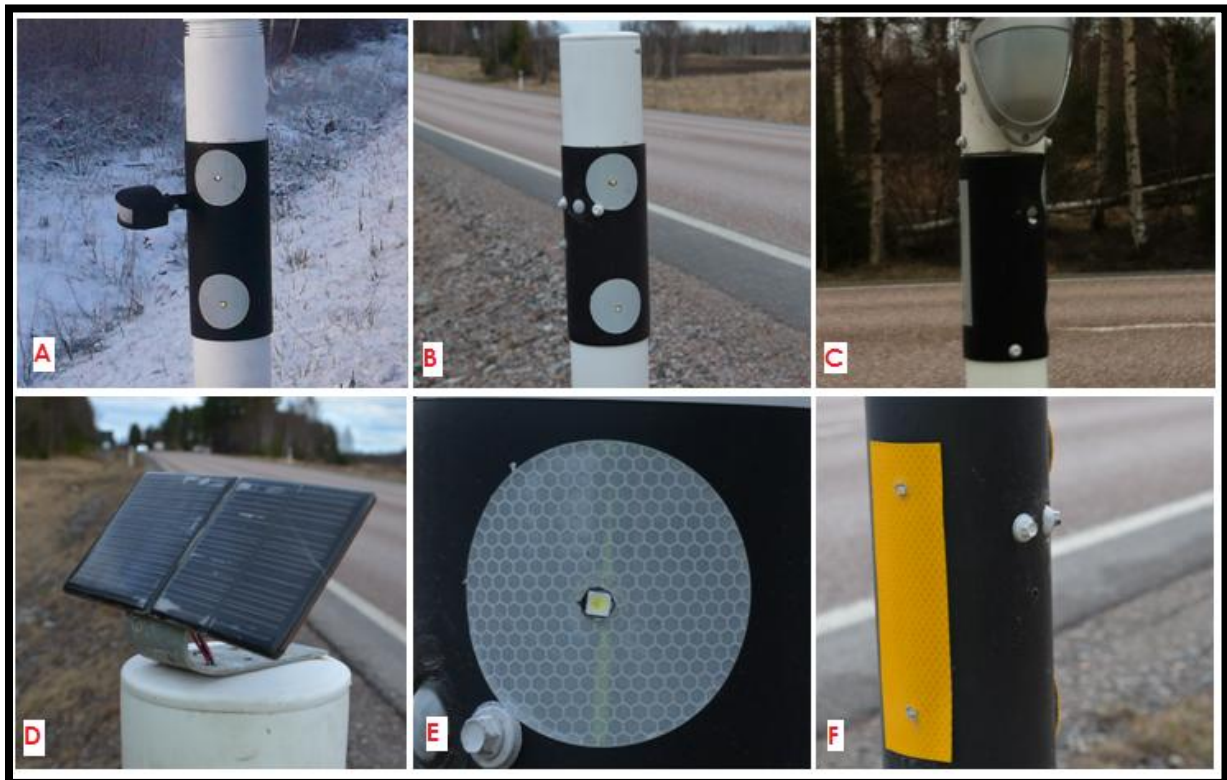
Redan efter några veckor i drift konstaterades att varningssystemet inte fungerade korrekt. Det visade sig att rörelsesensorerna var av dålig kvalitet och att de inte uppfyllde de IP krav som ställdes mot leverantören gällande kapsling. Problemet åtgärdades genom att stolparna fick nya sensorer som integrerades i stolpen och tätades ordentligt för att skydda mot fukt och salt, se figur 6. Även LED-lampor och anslutningar visade begynnande skador till följd av vatten, salt och smuts. Vägmiljön var mer påfrestande än förutspått och lärdomen blev att ordentlig inkapsling krävs för att skydda elektroniken.

Figur 6 Bilder på viltvarnaren. A: ursprunglig sensor, B: sensorversion 2, C: sensorversion 3, D: solcell, E: vit LED, F: gul LED

I samband med att sensorerna byttes ut upptäcktes isbildning i stolpens nedre del. Isen hade redan förstört ett par batteripaket och riskerade att skada övriga. Eftersom stolparna var öppna nertill har vatten trängt in underifrån och ansamlats kring batteripaketet. Vattnet hade även bidragit till kondensbildning inuti stolpen, vilket var skadligt för anslutningar och annan elektronik. En lösning på problemet var att flytta upp batterierna i toppen på stolpen samt se över om hela elektronikdelen kunde skyddas i en separat förseglad konstruktion.

Ett annat problem som uppstod tidigt var att det förekom många felaktiga varningar. Sensorerna aktiverades trots att det inte fanns något vilt i närheten. Felet uppstod när större fordon passerade stolparna, framförallt lastbilar med släp. Luftflödet fick stolparna att vibrera och sensorerna att

aktiveras. För att lösa problemet stabiliserades stolparna med sand nertill och byggsaum upptill. Utöver detta gjordes en förändring i programvaran så att varningen inte gavs vid kortare aktivering av sensorn, dvs systemet ignorerade sensorsignalen när lastbilar passerade. Lösningen sågs dock som temporär och man började ana att det krävdes en ny typ av sensor för att öka tillförlitligheten hos systemet.

I april installerades en ny sensorkonfiguration som bestod av två stycken PIR-sensorer och en mikrovågssensor. Fördelen med mikrovågssensorn är att den inte påverkas av de luftströmmar som stör IR-sensorn. Denna lösning fungerade betydligt bättre och viltvarnaren påverkades inte av varken vind, snöfall eller lastbilar. För att kontrollera funktionen och att solcellen klarade av att ladda batteripaketet, inspekterades systemet regelbundet. Resultatet visade att solcellen lyckades hålla batterispänningen på rätt nivå och inga uteblivna/felaktiga larm noterades. Antalet viltvarningar i loggfilen verkade stämma överens med verkligheten.
