Väg 2206 mellan Barkerud och St Rålen – Nätförstärkning av grusväg

Erfarenhetsrapport

Projektnummer: 104170

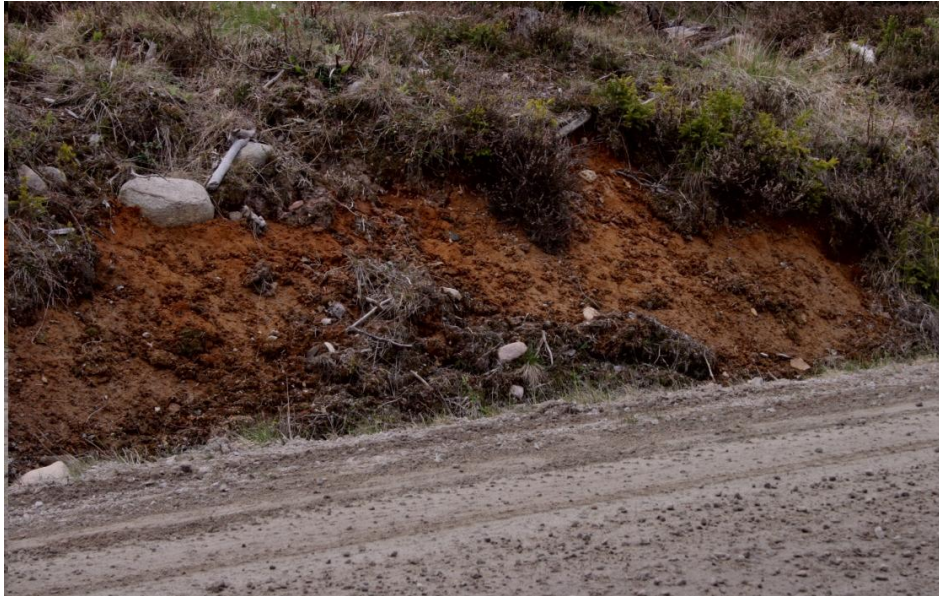
Figur 1. Skärning i moränmark på delsträcka 1

På denna sträcka är vägen uppbyggd av moränmassor och rödmylla uppblandat med krossmaterial. Sträckan är 150 m lång och ligger i svag lutning genom skogsmark. Ungefär 150 mm av befintligt vägmateriäl hyvlades bort och lades åt sidan för återanvändning. Problem uppstod pga. utrymmeskäl och i stället fick materialet läggas i högar och köras bort med hjullastare. Geotextilduken rullades ut och hjullastaren körde tillbaka borthyvlat material. Därefter tog

väghyveln vid och planerade ut materialet. Ytan packades med vibrerande vält. Nytt slitlager av krossmaterial, 0-18, och med 70 mm tjocklek kördes på. Vägbanan vattnades och packades på nytt samt saltades.

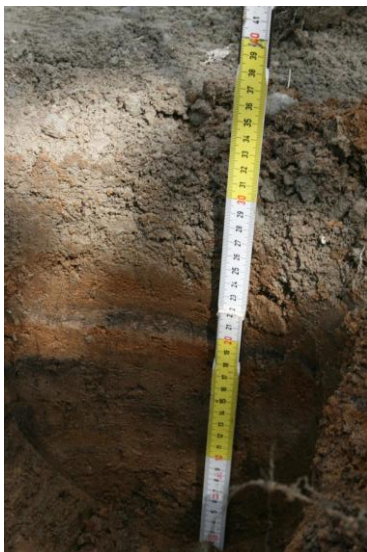
Figur 2. Provgrop i vägen. Man behövde inte gräva speciellt djupt innan man nådde naturligt lagrad morän

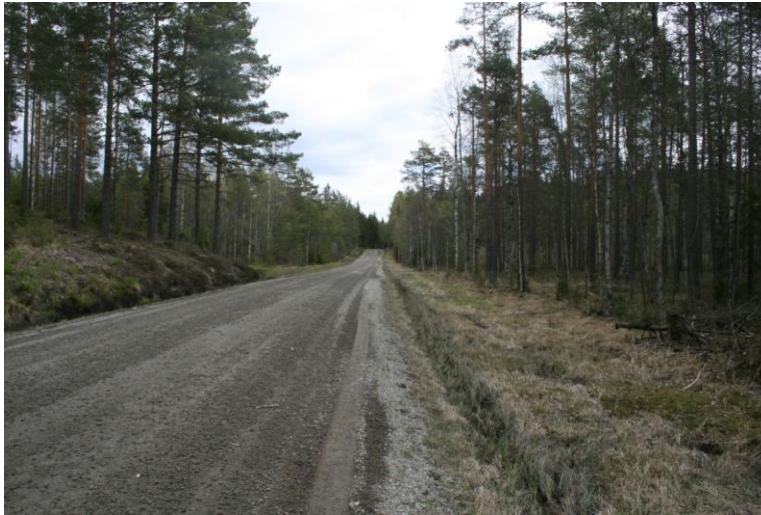
Figur 3. Väg på torvmark

Vägen går över torvmark och provsträckan är 225 m lång. Torvmäktigheten undersöktes med sticksond och från fastmarken i öster tilltar torvmäktigheten till maximalt 4,5 m. Torvmäktigheten varierar i huvudsak mellan 2,5 och 4,5 m i den östra delen. Torvmossen grundar upp mot väster och är där mellan 0,5 och 2,0 m. Vägen ligger på en rustbädd på torv. På rustbädden finns sand och naturgrus uppblandat med krossmaterial, men ställvis har rustbädden kommit upp till ytan.

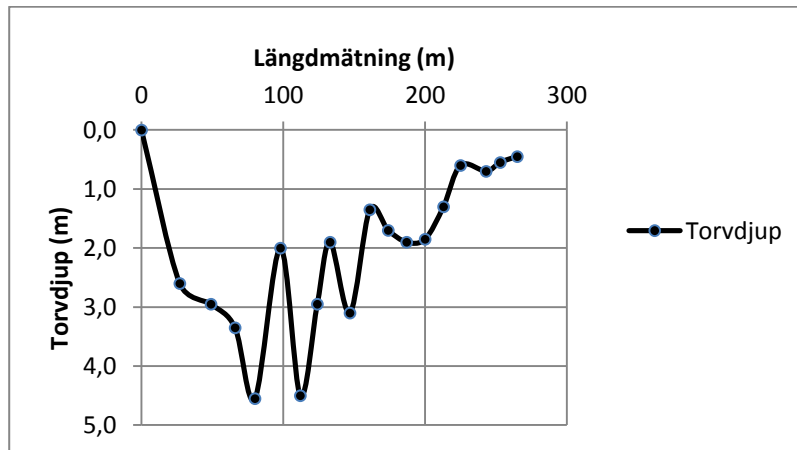
Figur 4. Väg på torvmark – Torvmäktighet mot längdmätning

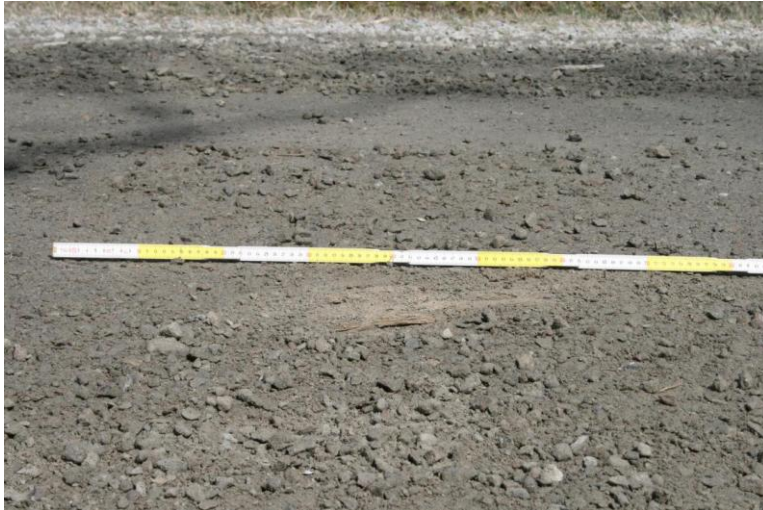
Rustbäddarna har fyllt sin funktion men på den aktuella vägsträckan på väg 2206 låg den nu fullt synlig, man kunde se hela stockar - speciellt efter en tjällossning. Effekten av förstärkning med krossmaterial är kortvarig även på myrsträckorna eftersom det goda materialet som läggs ut har en tendens att "försvinna".

Figur 5. Rustbädden har kommit upp till vägytan

Geotextilduken rullades ut på befintlig väg. Därefter påfördes 0,25 m bergkross, 0-32, som packades i två omgångar. Slutligen påfördes 70 mm bergkross, 0-18, som packades, vattnades och saltades.

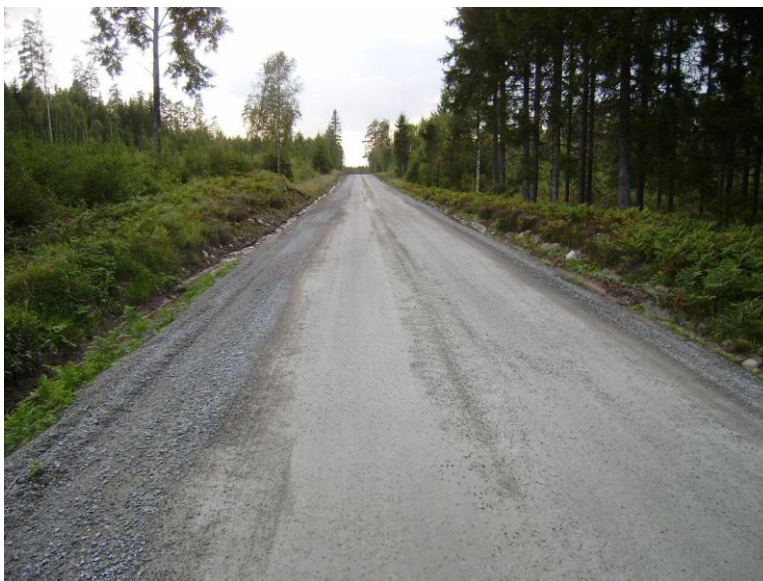
Figur 6. Delsträcka 1, vecka 36, 2009

När vägen färdigställdes var tvärfallet 5 %, spårbildningen 0 och antalet hålor 0. Vid mätningen som utfördes den 10 september 2009 var tvärfallet i genomsnitt 3,8 %, spårbildningen 7 mm och fortfarande inga hålor.

För att få en uppfattning av långtidseffekten har inga driftsåtgärder utförts på teststräckan utan väghyveln har lyft sitt blad vid passagen. Trots det är vägen över teststräckan fortfarande under 2011 utan hålor och spårbildning. På intilliggande sträckor där inga förstärkningsåtgärder utförts kvarstår de problem som tidigare fanns.

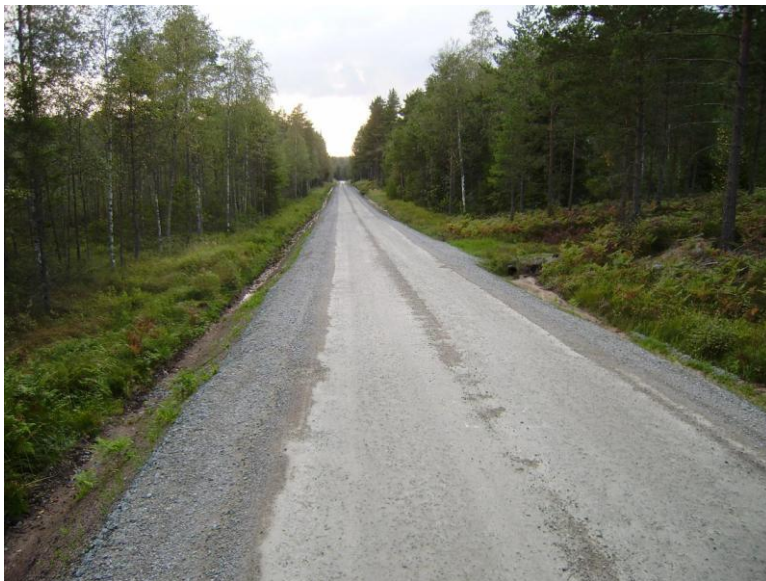
Figur 7. Delsträcka 2, vecka 36, 2009

När vägen färdigställdes var tvärfallet 5 %, spårbildningen 0 och antalet hålor 0. Vid den senaste mätningen som utfördes den 10 september 2009 var tvärfallet i genomsnitt 3,6 %, spårbildningen 11 mm och antalet hålor tolv. Orsaken till hålorna är troligen en skogsmaskin som arbetat i området.

För att få en uppfattning av långtidseffekten har inte heller på denna teststräcka utförts några driftsåtgärder utan väghyveln har lyft sitt blad vid passagen. När det gäller spårbildning och hålor bedöms vägen under 2011 vara likvärdig med situationen vid mättillfället under hösten 2009. En referenssträcka över torvmark finns omedelbart väster om teststräckan. På referenssträckan är torvmäktigheten något mindre och mellan 0,5 och 3 m och här utfördes inga förstärkningsåtgärder. Problemen med hålor och spårbildning finns kvar på referenssträckan och här syns rustbädden ställvis i ytan.

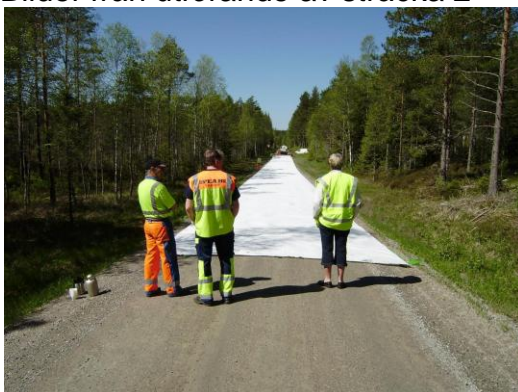
Geotextil läggs ut

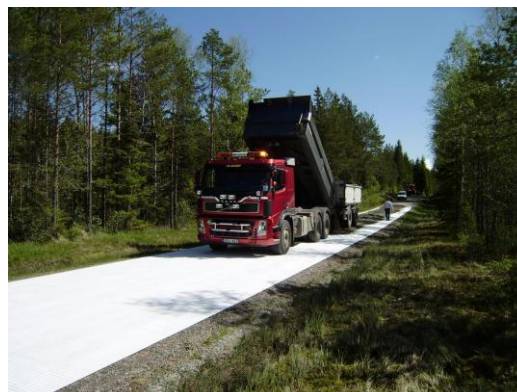
0,25 m krossmaterial, 0-32, påförs

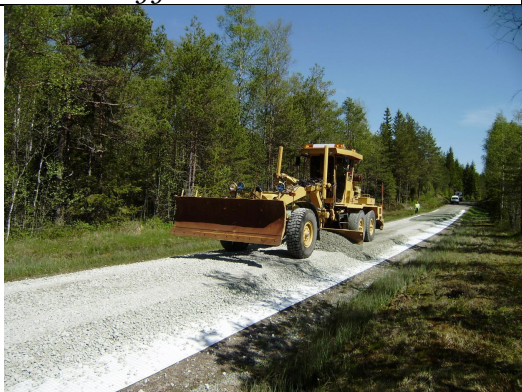
Krossmaterialet hyulas ut

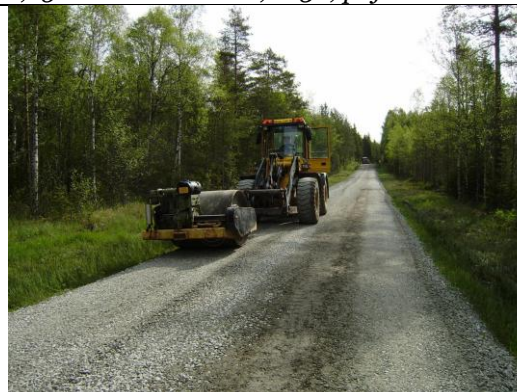
70 mm krossmaterial, 0-18, packas
