# Cykling och gående vid större vägar

## Delrapport 3 Erfarenhetsåterföring av genomförda åtgärder

Huvudansvarig:  
Ramböll Sverige AB

Beställare:  
Trafikverket

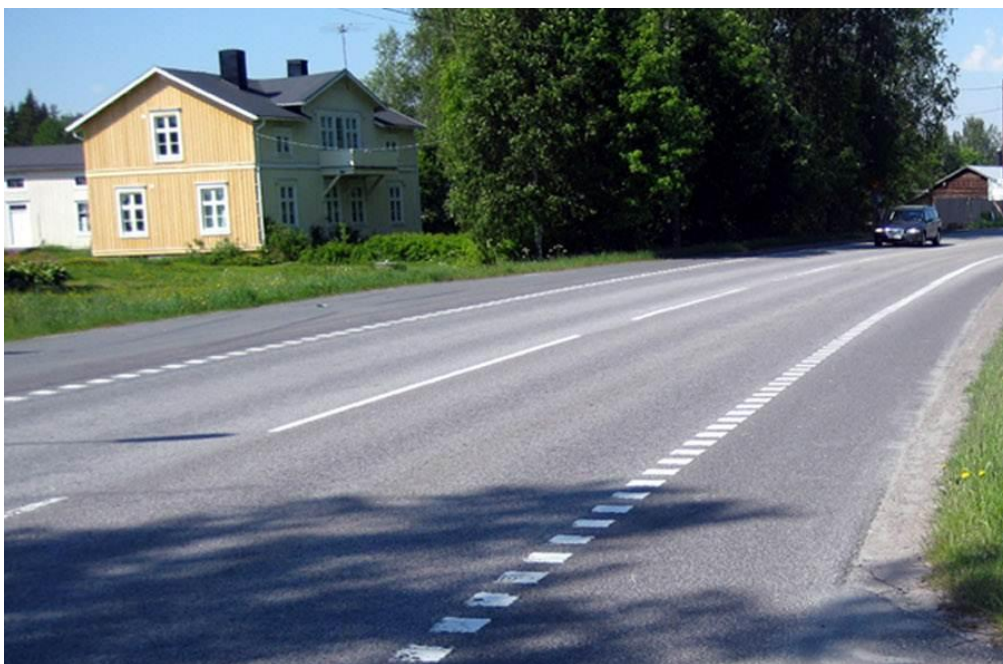
Figur 2: Väg 616 vid Gäddvik i närheten av gamla E4. Juni 2011. (Foto: Sebastian Arnehed, LTU)

Vägen är totalt ca 9 m bred och består av två körfält och breda vägrenar. Körfältsbredden är 3,25 m. Vägrensbredden är 1,1 m på riktning mot Luleå tätort (österut) och 1,3 m på riktning mot E4 (västerut). Vägrenarna är avskilda från körfälten med en cykelfältslinje vars bredd är 20 cm. Vägmarkering "Cykelfält" finns målad på vägrenen. Exempel på placeringen av cykelfältsymbolen är korsningen väg 616/gamla E4.

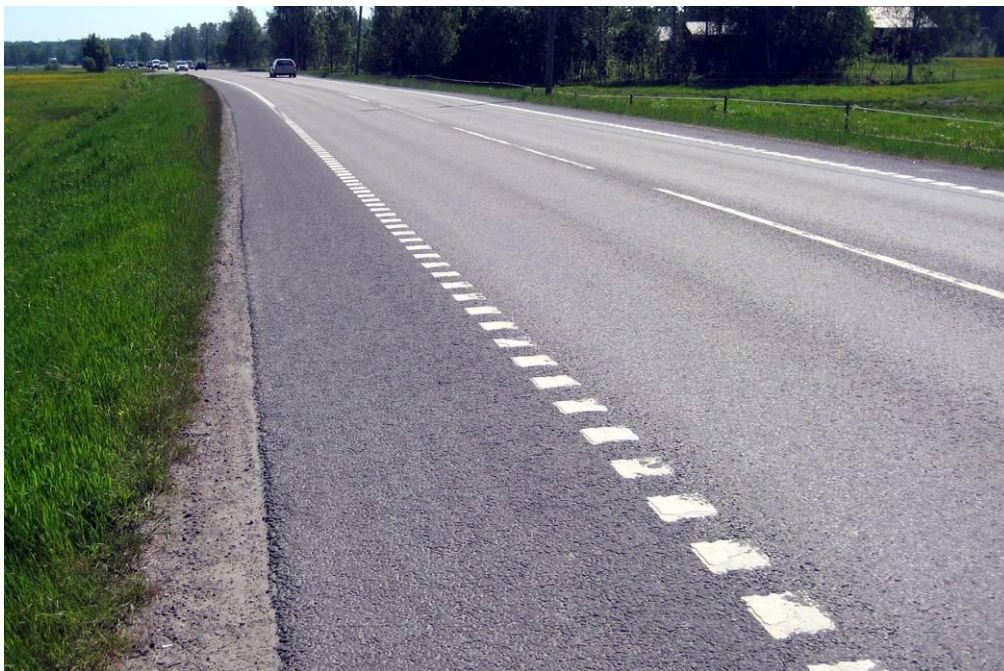
*Figur 3: Väg 616 vid Gäddvik. Juni 2011. (Foto: Sebastian Arnehed, LTU)*

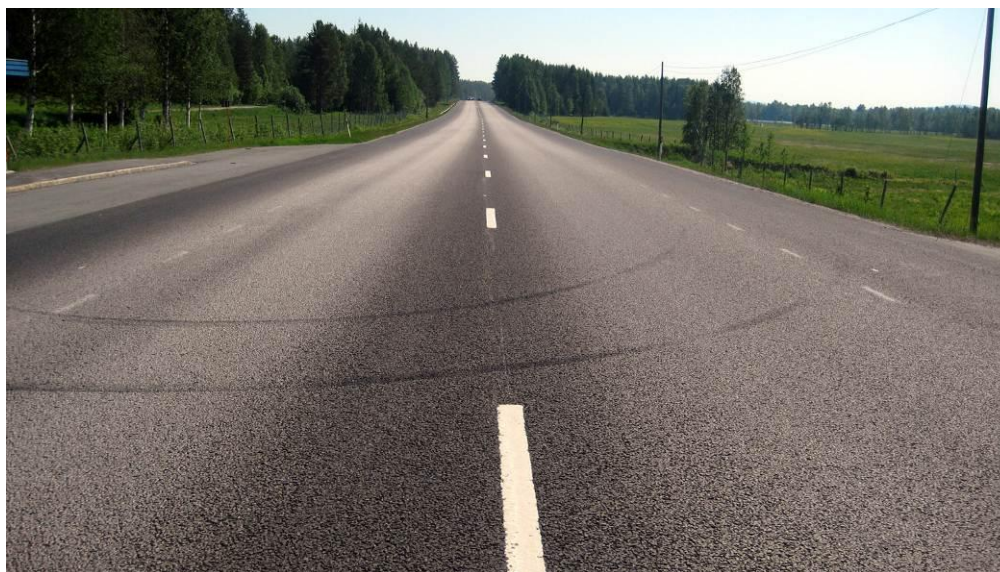
Väg 97 mellan södra delar av Bodens tätort och Södra Sunderbyn, mellan Boden och Luleå, är en tvåfältig landsväg med breda vägrenar och utan mitträcke. Vägens totala bredd är ca 13 m. Vägrenen, som är 2,9 m bred på var sida om vägen, används flitigt för att underlätta omkörningar, samt för långsamtgående fordon. Skyltad hastighetsgräns är 90 km/h.

Figur 4: Väg 97 mellan Boden och Södra Sunderbyn. Juni 2011. (Foto: Sebastian Arnehed, LTU)

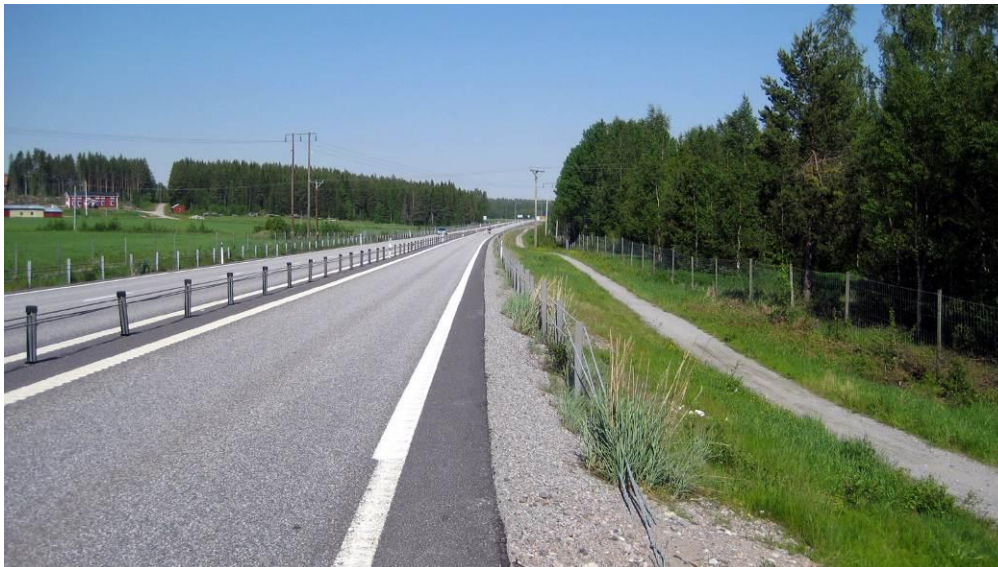
*Figur 5: Cykelstig längs med E4 mellan Pitsund och Högländsnäs. Juni 2011.  
(Foto: Sebastian Arnehed, LTU)*

E4 söder om Piteå är en 2+1 fälts mitträckesväg med smala vägrenar på 60 respektive 70 cm. Hastighetsgränsen är 110 km/h. Mellan byarna Pitsund och Högländsnäs har man längs med östra sidan av E4 byggt en smal ca 650 m lång grusväg som lämpar sig som sommarcykelväg. Grusstigen är dock inte skyltad som cykelväg utan cyklisterna hänvisas enligt skyltning till E4. Mellan landsvägen och grusstigen, som ligger i en slänta, finns det ett sidoräcke i form av ett vajerräcke.

Kommunen sköter driften av grusstigen under sommartid. Vintertid underhålls den inte alls. På grund av grusstigens läge något lägre ner i slänten än E4 gör att all snö från snöplogen på stora vägen far ner på cykelstigen.

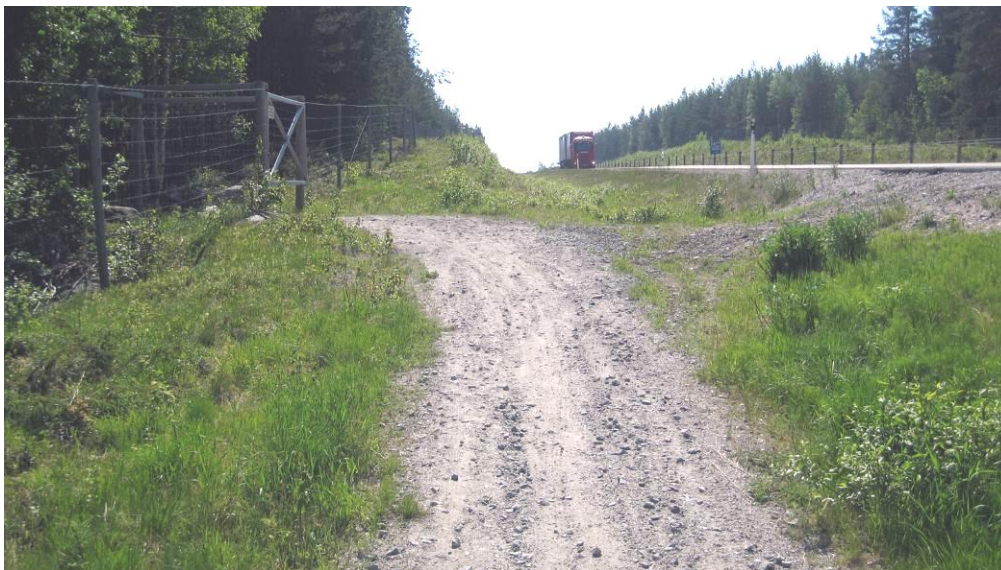
*Figur 6: Grusstigen längs med E4 norr om Pitsund går över till en mindre parallellväg via port i viltstängsel. Juni 2011. (Foto: Sebastian Arnehed, LTU)*

Grusstigen sträcker sig söderut från korsningen Högländsvägen och E4. Ifrån söder nås grusstigen genom en passage i viltstängsel. På andra sidan passagen följer en mindre bilväg som leder söderut till byn Pitsund. För cyklister som kommer söderifrån på E4 finns ingen ordnad nerfart från E4 till grusstigen. Grusstigen binder ihop två parallellvägar på östra sidan av E4, vilket gör att man som oskyddad trafikant kan ta sig fram mellan byarna Pitsund och Högländsnäs och vidare till Piteå tätort.

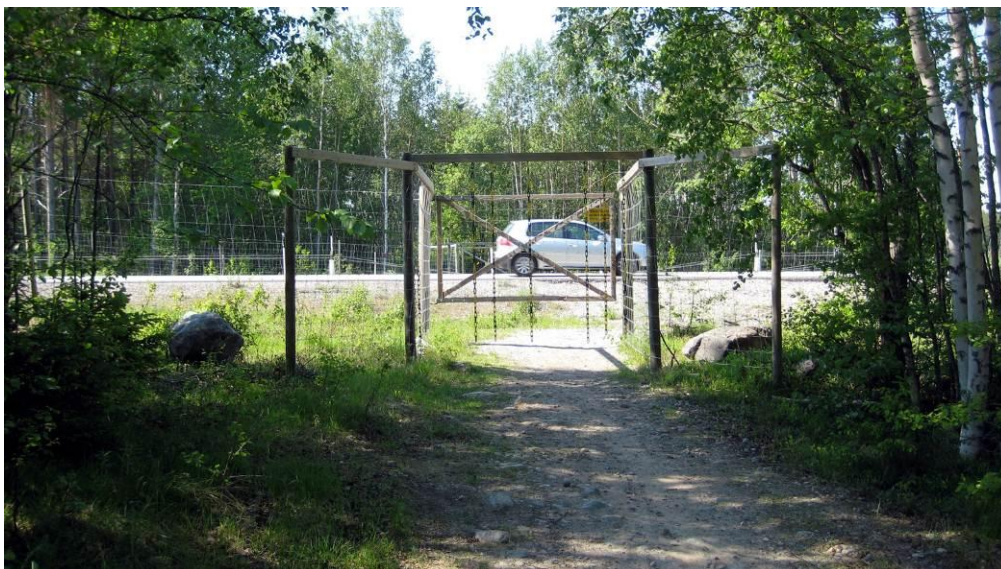
*Figur 7: En port i viltstängsel med hängande gul-svartrandiga kättingar utgör en passage till grusstigen som går längs med E4 norr om Pitsund. Juni 2011. (Foto: Sebastian Arnehed, LTU)*

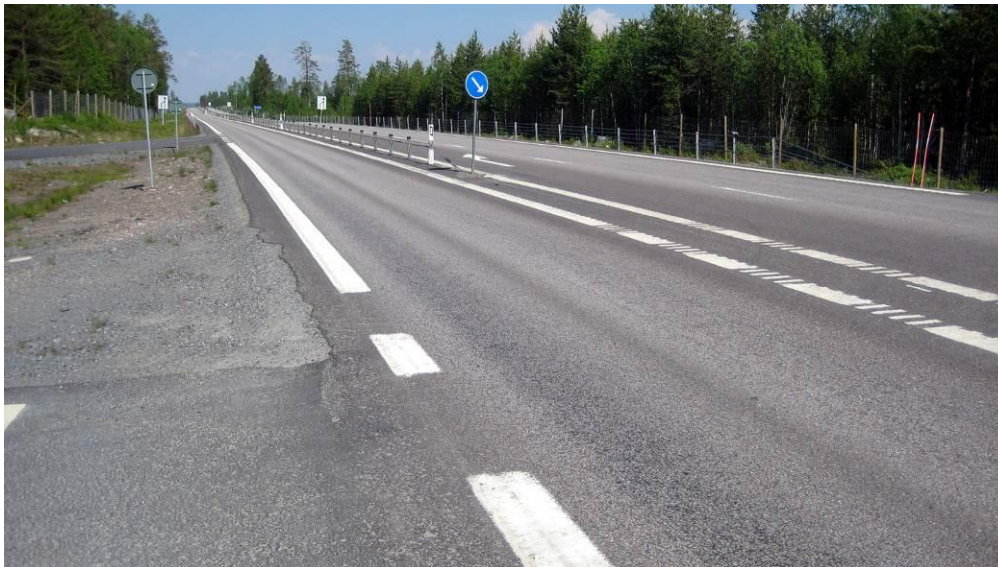
*Figur 8: E4 mellan Töre och Jämtön, öster om Råneå. Juni 2011. (Foto: Sebastian Arnehed, LTU)*

På stora delar av den aktuella sträckan på E4 öster om Råneå finns det utöver mitträcket även ett sidoräcke. Sidoräcket är placerat en bit ifrån vägens asfaltkant.

E4 mellan Töre och Jämtön är en ca 10 m bred väg. Vägrensbredden är 40 cm på östergående riktning och 50 cm på västergående riktning. Kantlinjerna är ca 30 cm breda och är räfflade där sidoräcke finns.

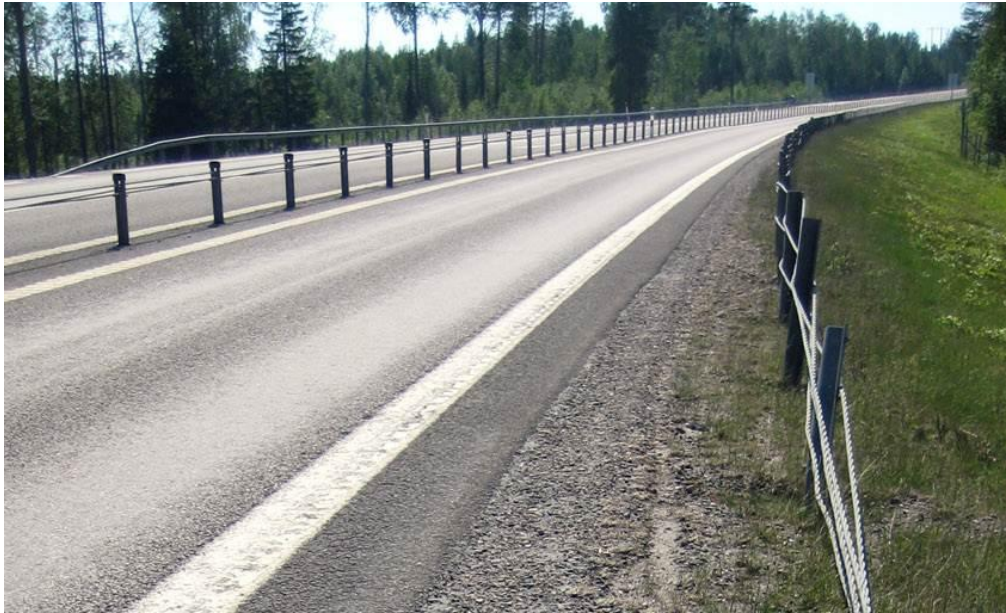
Figur 9: E4 mellan Töre och Jämtön, öster om Råneå. Juni 2011. (Foto: Sebastian Arnehed, LTU)

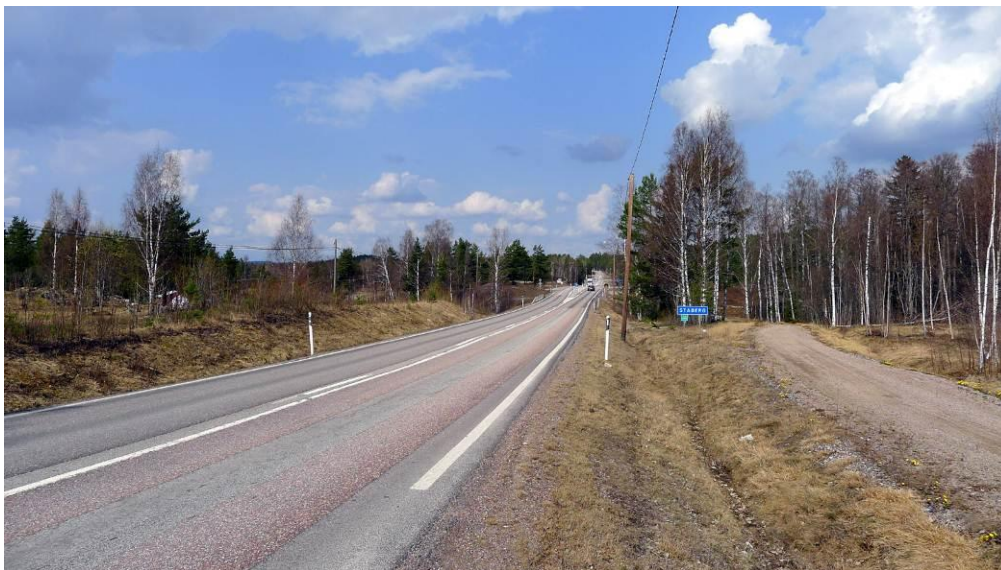
Väg 266 mellan Falun och förbi byn Vika vidare mot Hedemora är en landsväg utan mitträcke. Vägen har ett körfält per riktning och smala vägrenar. På ena sidan av vägen är vägrensbredden 20 cm och på den andra sidan 30 cm bred.

Figur 10: Väg 266 mellan Falun och Vika, vid Staberg. April 2011. (Foto: Mikael Spjut, Svante Berg, Ramböll Sverige AB)

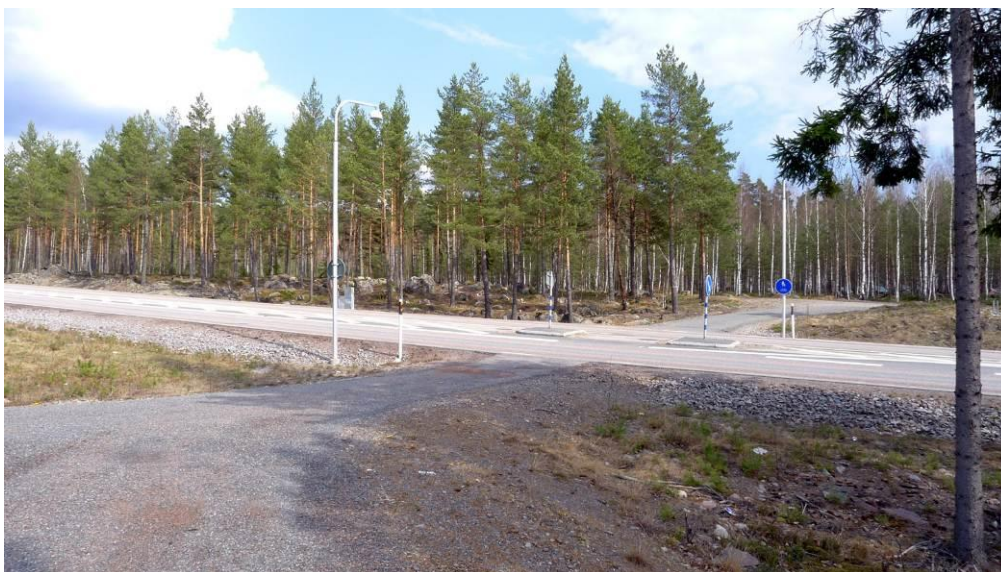
Figur 11: GC-passagen över väg 266 vid Staberg. April 2011. (Foto: Mikael Spjut, Svante Berg, Ramböll Sverige AB)

Väg 266 är vid passagen 11,6 m bredd. Körfältsbredden är ca 3,5 m per riktning. Bredden på mittrefugen är 3,2 m från målad kantlinje till kantlinje. Bredden på mittrefugens stenparti är 2 m.

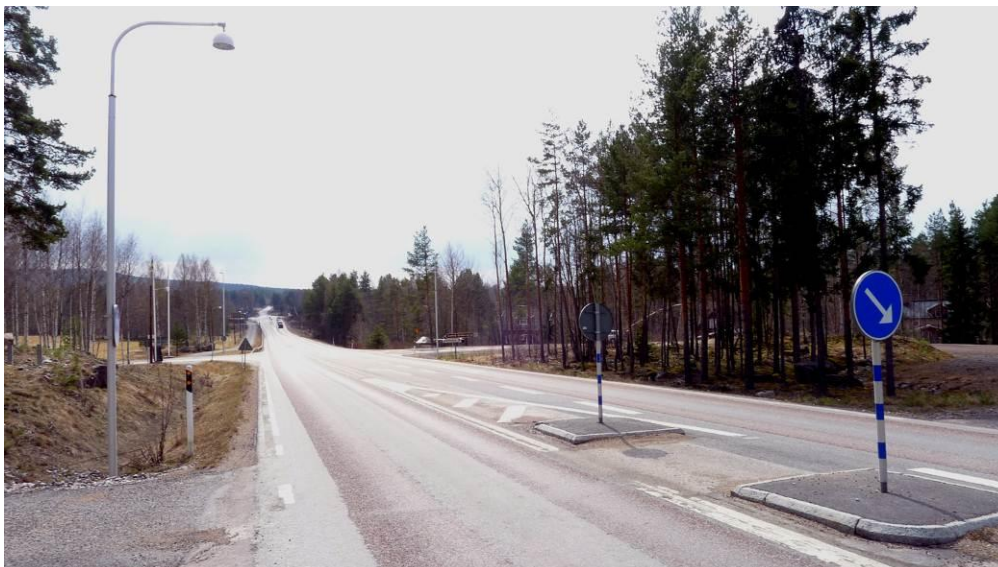
Figur 12: GC-passage över väg 266 vid Staberg, bild söderut. April 2011. (Foto: Mikael Spjut, Svante Berg, Ramböll Sverige AB)

Cykel- och gångpassagen är belyst med en gatulampa på var sida om väg 266.

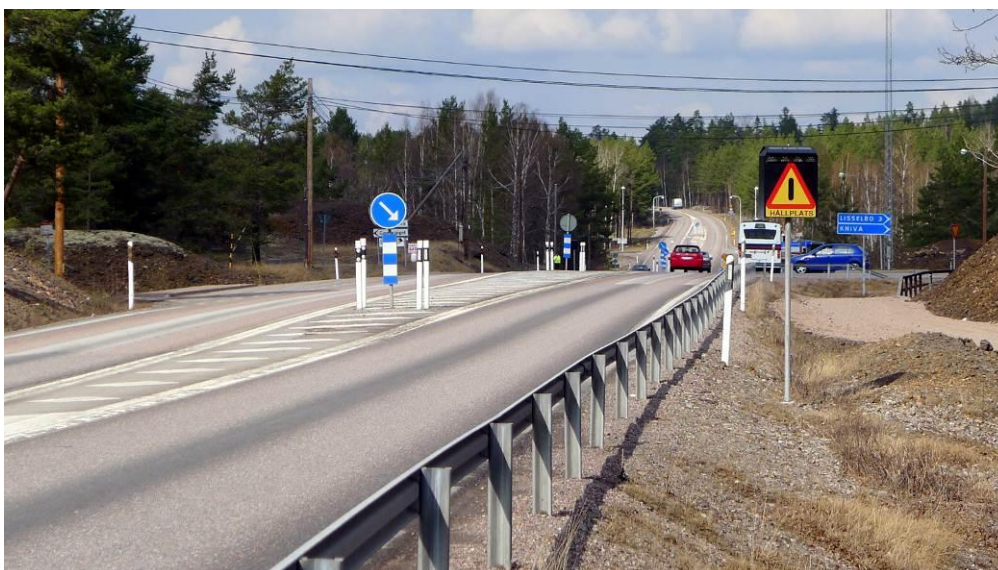
En busshållplats, Staberg, finns strax norr om korsningen väg 266/väg 799. I anslutning till denna finns en ITS-lösning i form av ett blinkande varningsmärke med tilläggstavla "Hållplats". Märket aktiveras när en buss finns i närheten av hållplatsen. På grund av det relativt långa avståndet, ca 400 m, mellan gång- och cykelpassagen och busshållplatsläget anser vi att ITS-lösningen inte har någon påverkan för gångpassagens funktion, vilket i sin tur gör att vi har accepterat platsen som ett studieobjekt i detta projekt.

Figur 13: Bussen har stannat på hållplats "Staberg" på väg 266, bild norrut. April 2011. (Foto: Mikael Spjut, Svante Berg, Ramböll Sverige AB)

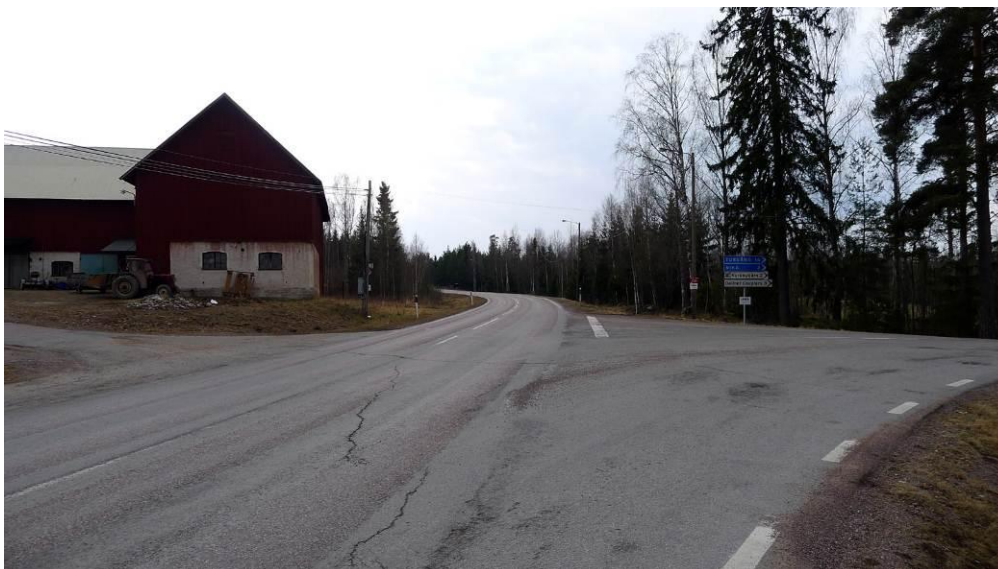
Figur 14: Korsning väg 266/väg 800 (mot Vika), bild söderut. April 2011. (Foto: Mikael Spjut, Svante Berg, Ramböll Sverige AB)

Den separerade gång- och cykelvägen från Falun tar slut vid busshållplats Färnviken i fyrvägs korsningen väg 266/väg 800 (norra infart till byn Vika), på östersida av väg 266. Ett av korsningsbenen utgör infart till en mindre samling hus. Korsningen omges av skog, åkrar och några fastigheter.

Väg 266 vid den aktuella korsningen är en tvåfältsväg med total bredd på 11,5 m.

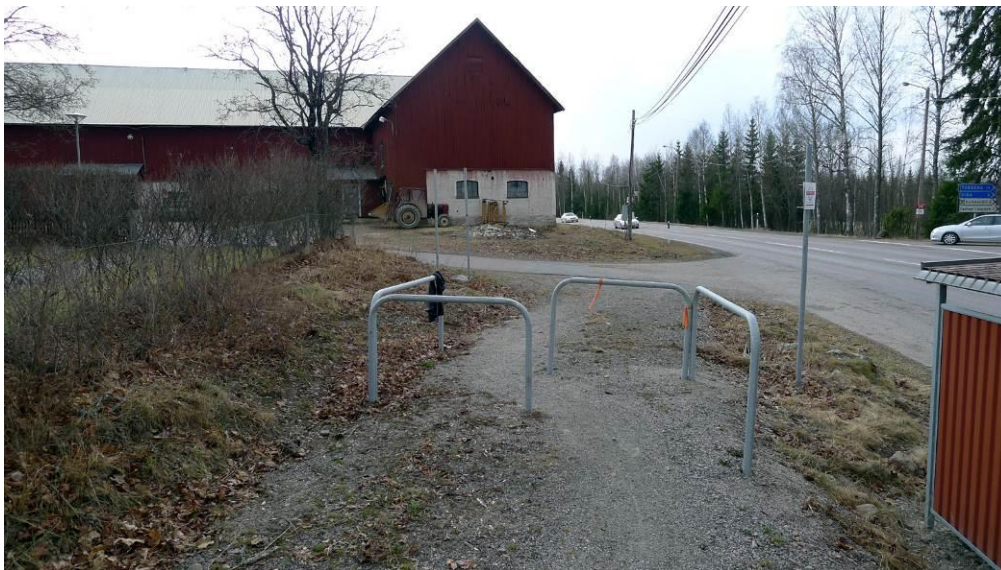
I början av gång- och cykelvägen, bredvid hållplats Färnviken, har man placerat bommar som oskyddade trafikanterna måste ta sig genom.

Figur 15: Gång- och cykelvägen från Falun/Staberg slutar vid en busshållplats på väg 266 vid Fernviken. April 2011. (Foto: Mikael Spjut, Svante Berg, Ramböll Sverige AB)

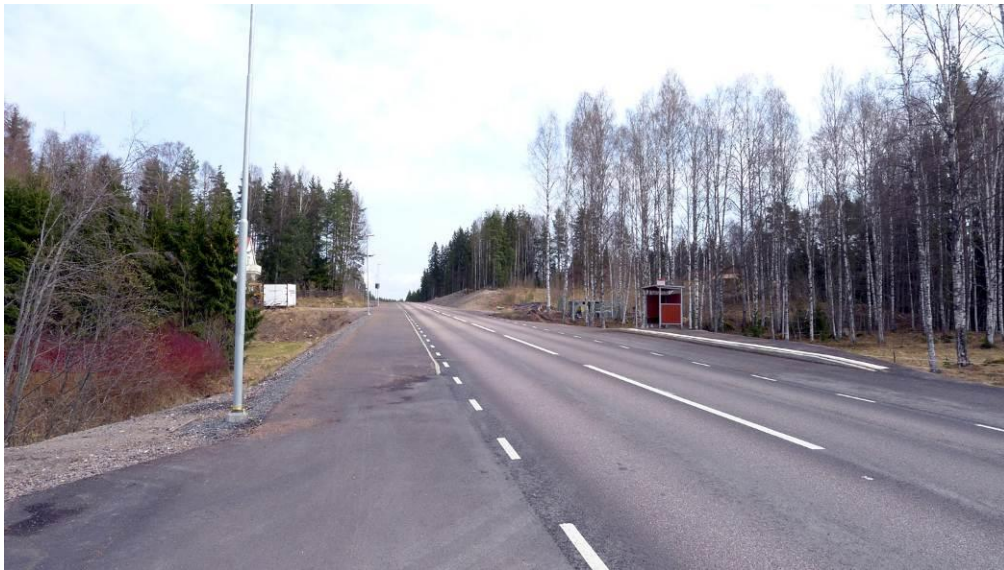
Väg 293 har två körfält för fordonstrafik och är totalt ca 10 m bred vid hållplats Brusala. Körfältsbredderna varierar mellan 3,2 och 3,4 m. Bredvid det ena körfältet finns en busshållplatsficka som är 3,1 m bred. Vägen har smala vägrenar på 30 cm. På ena sidan av väg 293 i direkt anslutning till körbanan finns det en 2,7 m bred cykelbana. Cykelbanan är avskild från körfälten med kantsten vars tjocklek är ca 10 cm. Cykelvägen går mellan Falun och Borlänge och ansluter till flertalet mindre byar. Standarden på cykelvägen antas fungera bra för rekreation och pendling.

Figur 16: Väg 293 vid hållplats Brusala. April 2011. (Foto: Mikael Spjut, Svante Berg, Ramböll Sverige AB)

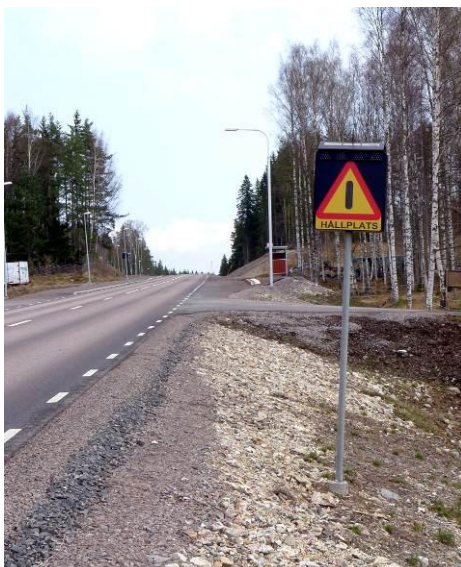
Figur 17: Väg 293 vid hållplats Brusala. ITS-lösning vid hållplats. April 2011. (Foto: Mikael Spjut, Svante Berg, Ramböll Sverige AB)

Hållplatserna är försedda med ITS-lösning i form av skylt som blinkar när en buss finns i närheten. Trots ITS-lösningen har platsen valts till projektet. Anledningen till detta är att denna typ av ITS-lösning inte antas märkvärt påverka de oskyddade trafikanternas, i synnerhet cyklisternas, situation vid vägen.

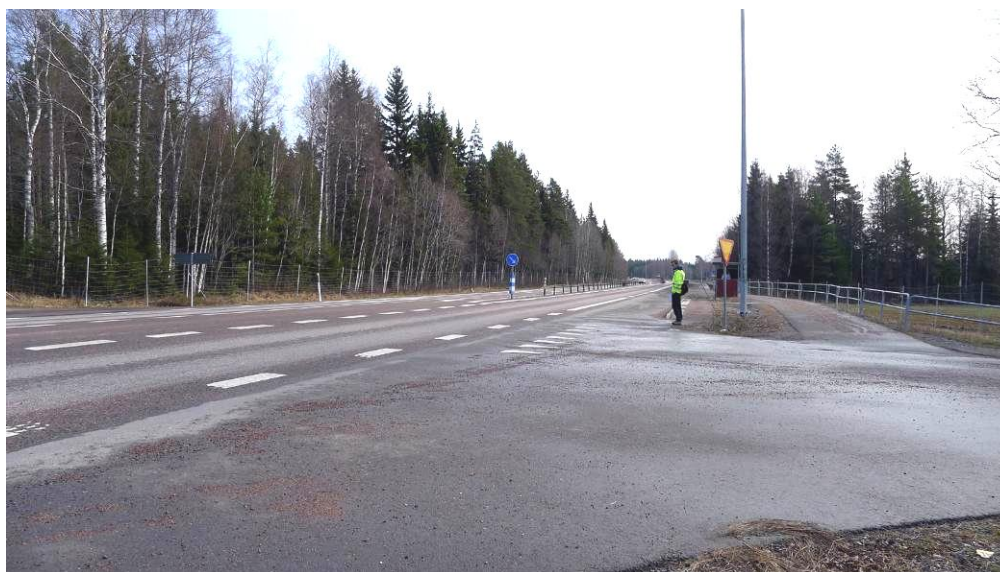
*Figur 18: Väg 50 vid byn Lerbäcken söder om Borlänge. Busshållplats Trollebo. Cykelväg tar slut vid en busshållplats. April 2011. (Foto: Mikael Spjut, Svante Berg, Ramböll Sverige AB)*

Väg 50 är ca 16 m bred vid hållplats Trollebo, där vägen har två körfält mot söderut och två körfält norrut. De mellersta körfälten är vänstersvängfält. Körfältsbredderna varierar mellan 3,1 och 3,5 m. En mittremsa tillsammans med ett mitträcke separerar de olikriktade körfälten åt. Bredden på mittremsan är 1,4 m. Brevid det norrgående körfältet finns en 3,4 m bred busshållplatsficka. Vägen har 30 cm bred vägren med riktning mot söder (Ludvika) och 50 cm bred vägren med riktning mot norr (Borlänge).

Cykelbanan är separerad från stora vägen med ett vajerräcke. Cykelvägen är belagd med asfalt och är 2,5 m bred.

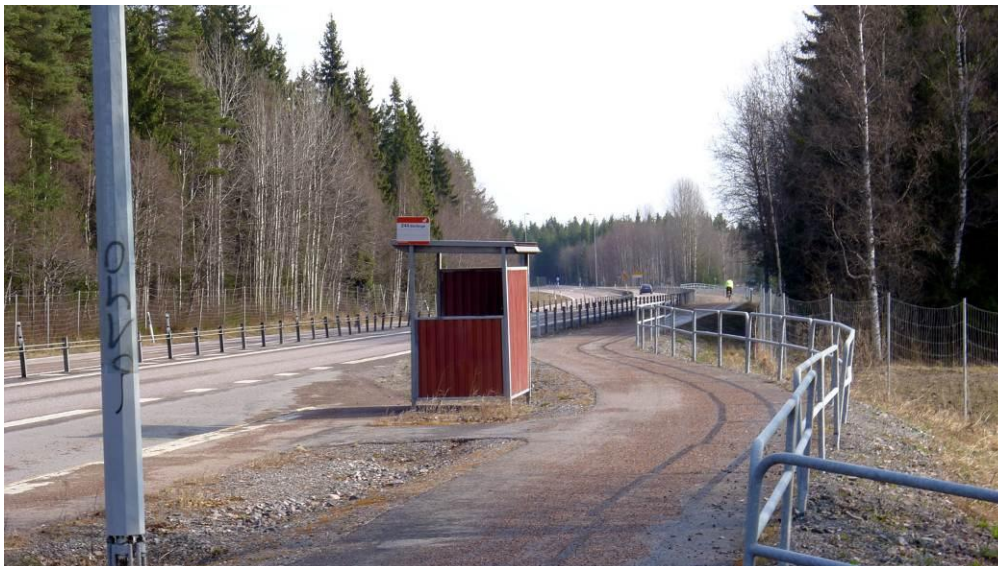
Figur 19: Busshållplats Trollebo och cykelbana vid väg 50 vid Lerbäcken söder om Borlänge. April 2011. (Foto: Mikael Spjut, Svante Berg, Ramböll Sverige AB)

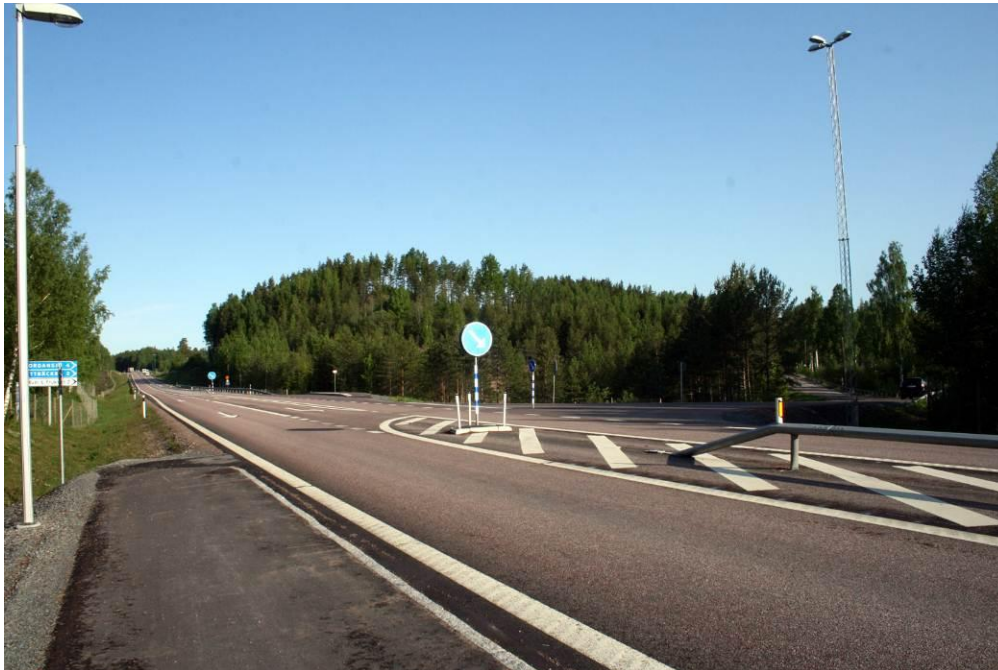
Figur 20: Busshållplatsläge på väg 70 vid Västerby. Maj 2011. (Foto: Mikael Spjut, Ramböll Sverige AB)

I en trevägskorsning utmed väg 70 och väg till Västerby finns busshållplatsläge Kärringtjärn. Korsningen är en höghastighetsmiljö med lite trafik på sekundärvägen. I södergående riktning finns mellan korsningen och busshållplatsen en avskild gång- och cykelbana som är upphöjd med kantsten.

Stöd för korsande oskyddade trafikanter finns i form av en mittrefug och brett spärrområde. Mittrefugen är 1,6 m bred och består av kantsten på ena sidan och mitträckesavslut på andra sidan. Spärrområdet runt mittrefugen vid gångpassagen är 4,3 m bred. Mittrefugen är anlagd i efterhand ovanpå vägmarkeringen. Mittrefugen gör det relativt lätt att korsa väg 70, trots mycket trafik och höga hastigheter. Väg 70 är ca 13 m bred vid gångpassagen.

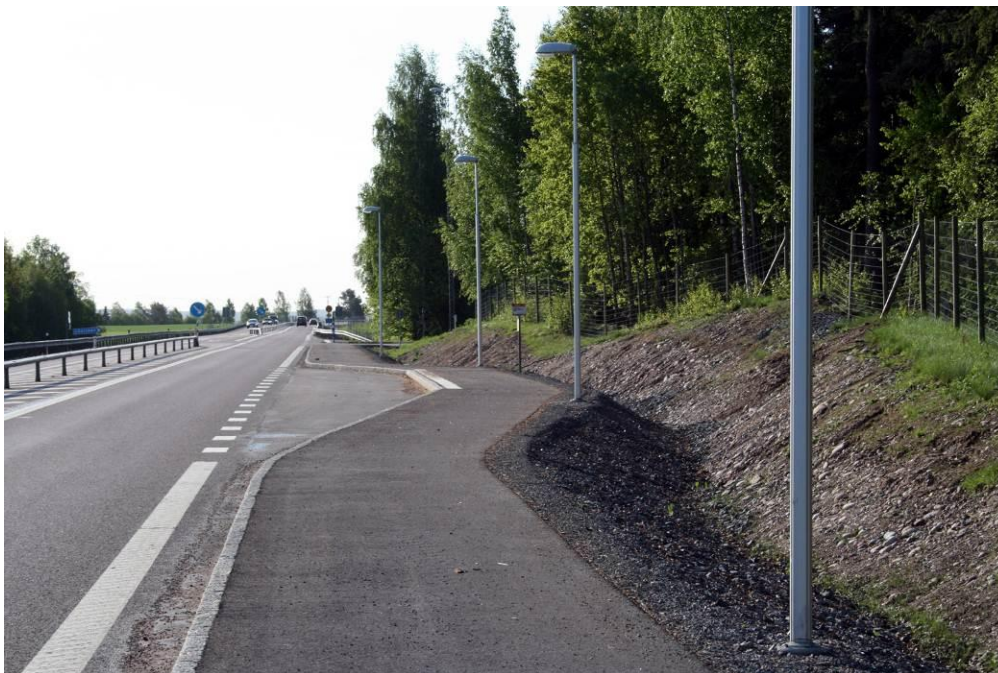
Figur 21: Väg 70 vid Västerby. Gångbana till busshållplats riktning söderut. Maj 2011. (Foto: Mikael Spjut, Ramböll Sverige AB)

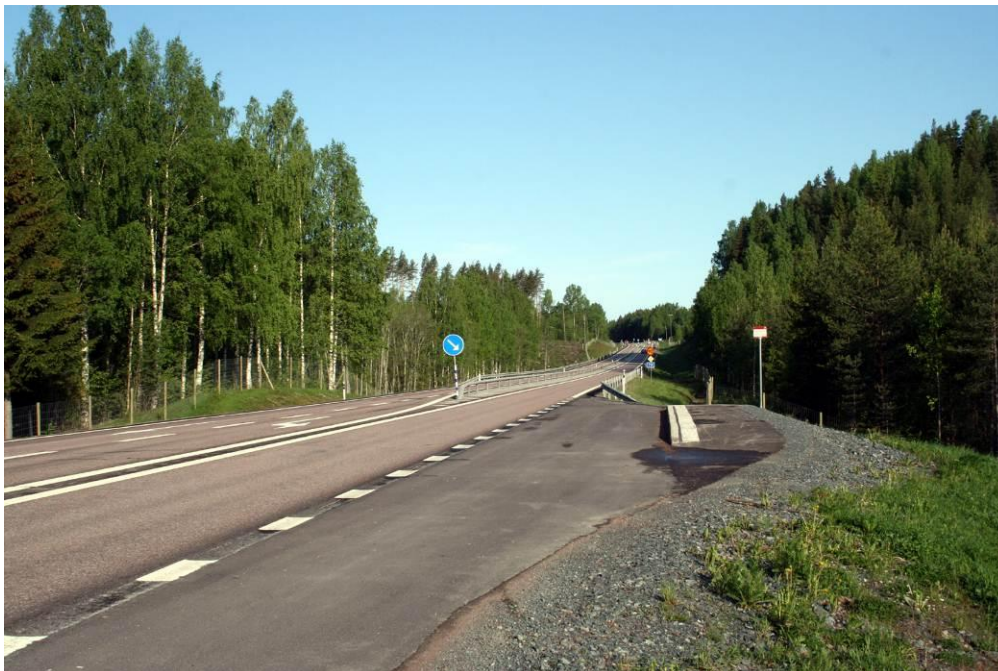
Figur 22: Väg 70 vid Västerby. Busshållplats riktning norrut. Maj 2011. (Foto: Mikael Spjut, Ramböll Sverige AB)

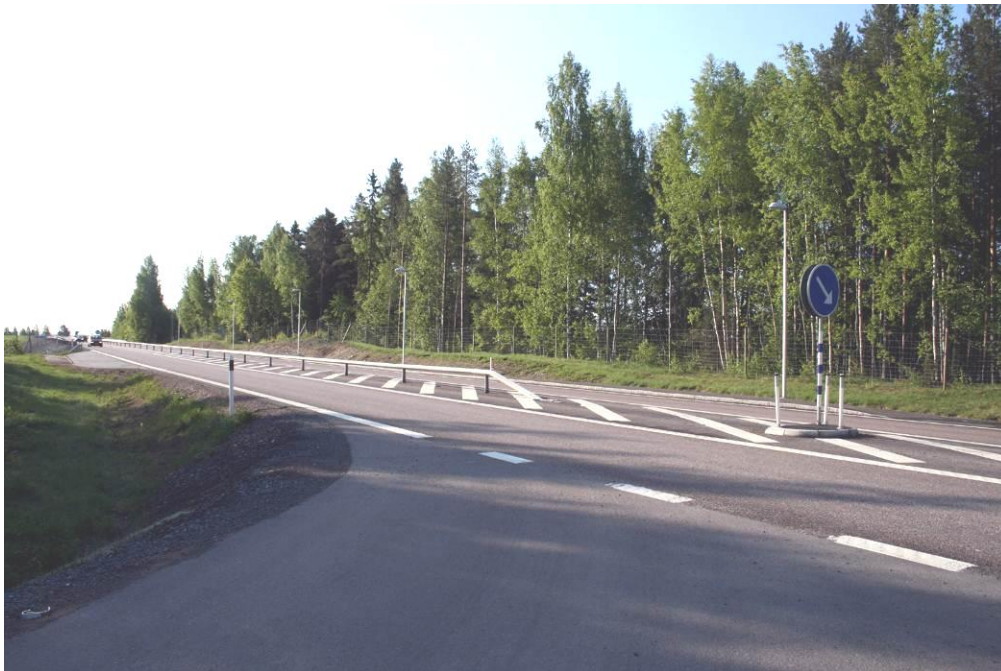
*Figur 23: Öppning i mitträcket på väg 70 vid busshållplatsläge Västerby. Maj 2011. (Foto: Mikael Spjut, Ramböll Sverige AB)*

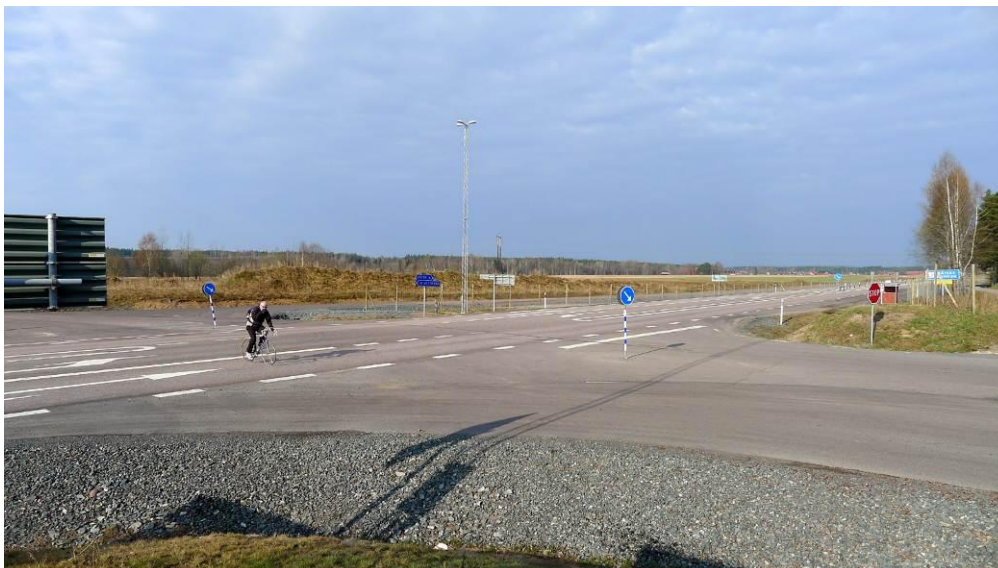
*Figur 24: Fyrvägskorsning väg 70/väg 679, mellan Säter och Hedemora, vid busshållplats Tjärnan. April 2011. (Foto: Mikael Spjut, Ramböll Sverige AB)*

Busshållplats Tjärnan väg ligger i en fyrvägskorsning, där de anslutande sekundärvägarna är smalare länsvägar mot byarna Tjärna respektive Vikmanshyttan (väg 679). Busshållplatsen är belägen i en höghastighetsmiljö och omges av skog och åkrar samt av randbebyggelse. Busshållplats finns på båda sidorna om vägen.

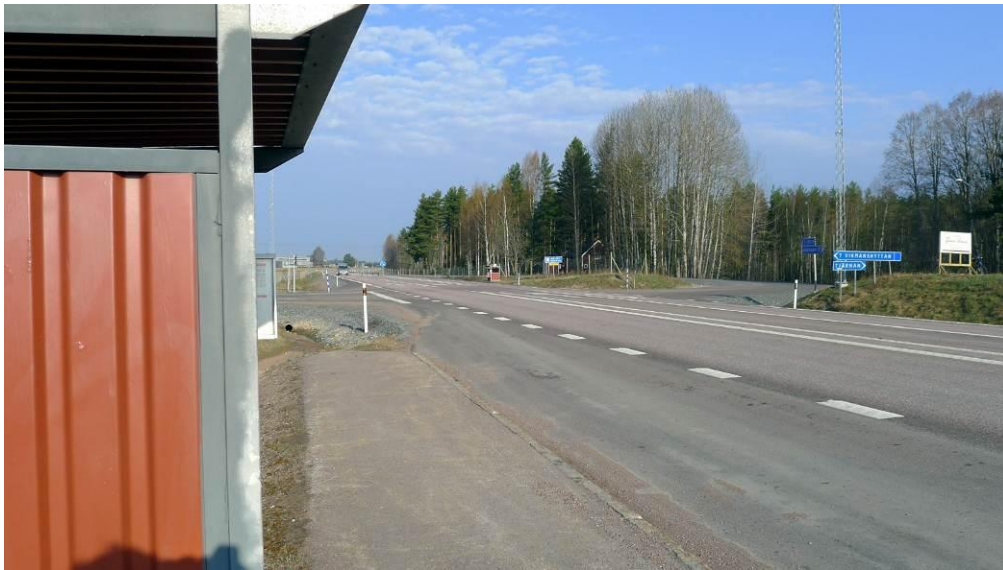
Korsningen vid Tjärna har vänstersvängfält i båda riktningarna, vilket gör att väg 70 vid denna korsning är en 2+2 väg. Uppehåll i räcke görs en bit före och efter korsningen. Totalt är väg 70 ca 16 m bred på den aktuella korsningen. Körfältsbredden varierar mellan 3,4 och 3,7 m. Vägrenarna är 10 cm breda.

Figur 25: Fyrvägs korsning väg 70/väg 679, mellan Säter och Hedemora, busshållplats Tjärnan. April 2011. (Foto: Mikael Spjut, Ramböll Sverige AB)

Till skillnad från busshållplatsläget Kärringtjärn på väg 70 vid Västerby finns inga särskilda korsningsåtgärder för oskyddade trafikanter här. Som lägst måste tre körfält och en mittremsa passeras när man korsar vägen.

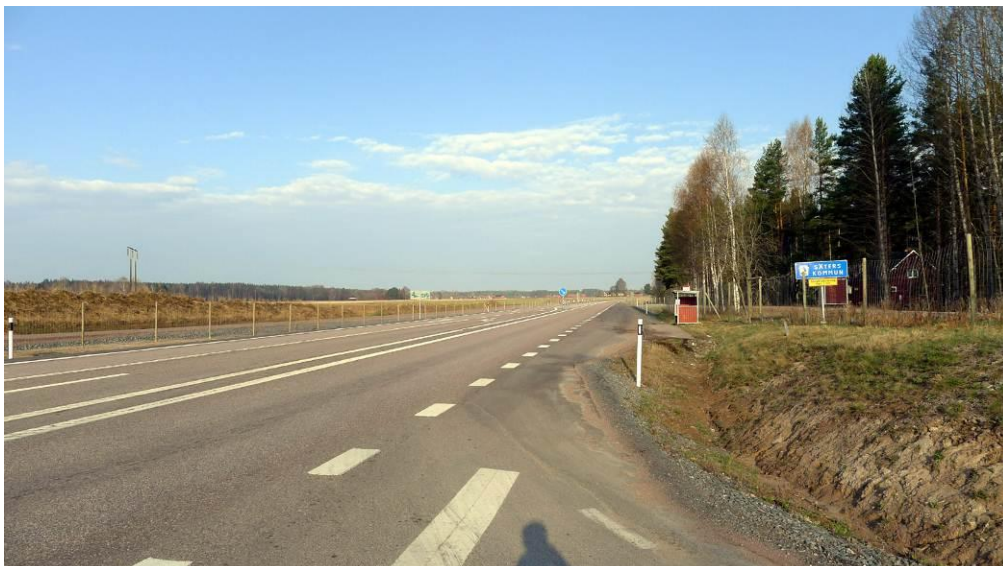
Figur 26: Busshållplats Tjärnan på väg 70 mellan Säter och Hedemora. April 2011. (Foto: Mikael Spjut, Ramböll Sverige AB)

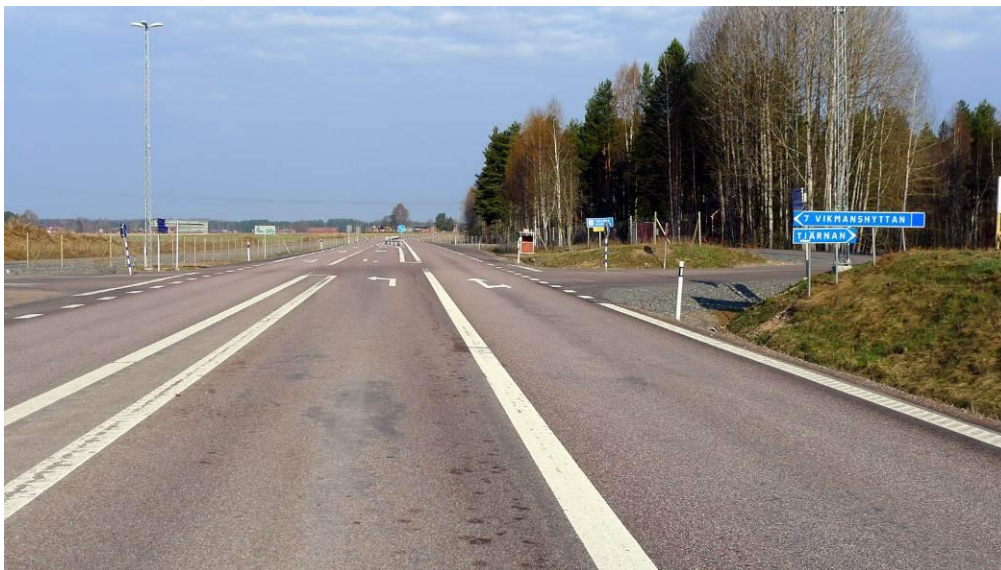
Figur 27: Väg 70 vid Tjärnan mellan Säter och Hedemora. April 2011. (Foto: Mikael Spjut, Ramböll Sverige AB)

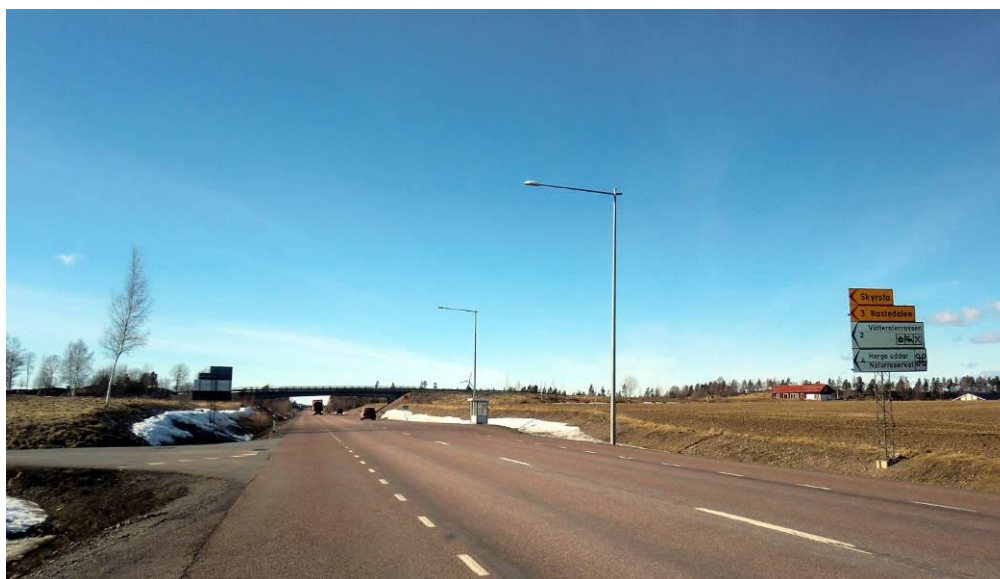
Väg 50 mellan byn Gärdshyttan och vägkorsningen väg 50/väg 49 mellan Motala och Askersund är en bred landsväg utan mitträcke. Den tvåfältiga vägen har körfält med bredden 3,9 m per riktning. De breda vägrenarna har en bredd på 2,7 m. Sammanlagt är vägen ca 13 m bred.

Figur 28: Väg 50 mellan Motala och Askersund, vid avfart till Skyrsta. Mars 2011. (Foto: Jonna Nyberg, Inger Forsberg, VTI)

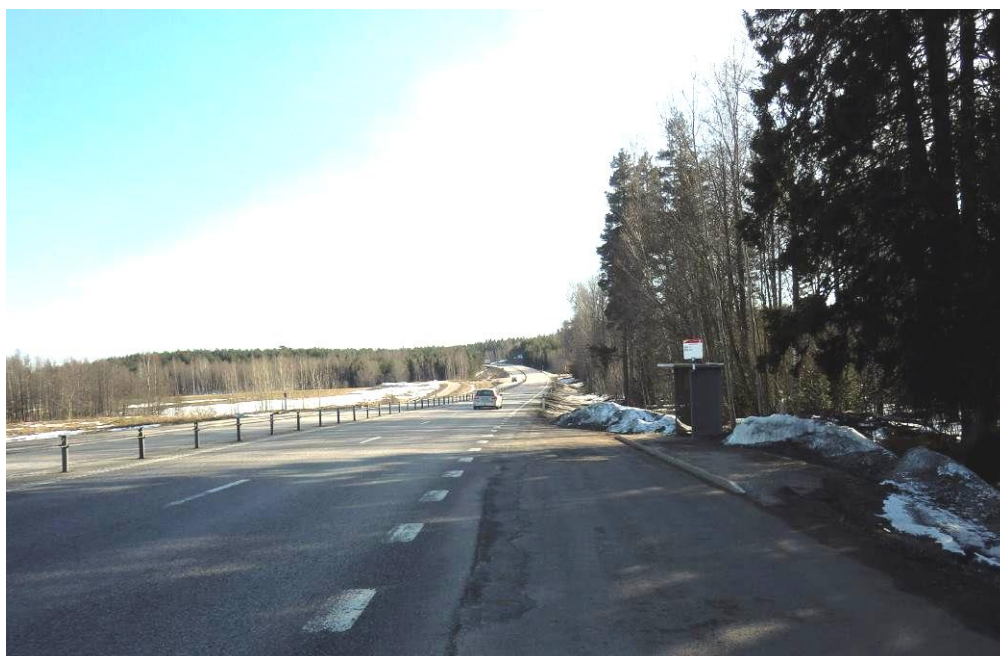
*Figur 29: Väg 50 vid byn Ryggsten norr om Motala. Mars 2011. (Foto: Jonna Nyberg, Inger Forsberg, VTI)*

Denna vägsträcka är ett exempel på en vanligt förekommande mitträckesväg med en total bredd på ca 14 m och med relativt smala vägrenar. Vägbredden är uppdelad på tre körfält där de två körfälten i samma riktning har en bredd på 3,2 respektive 2,9 m och där det tredje körfältet har en bredd på ca 4,5 m. Runt mitträcket finns ett ca 60 cm brett mittområde som är avskilt från körfälten med en sidolinje. Vägens vägrenar är 70 cm breda och avskiljs från körfälten med en 30 cm bred kantlinje som inte är räfflad.

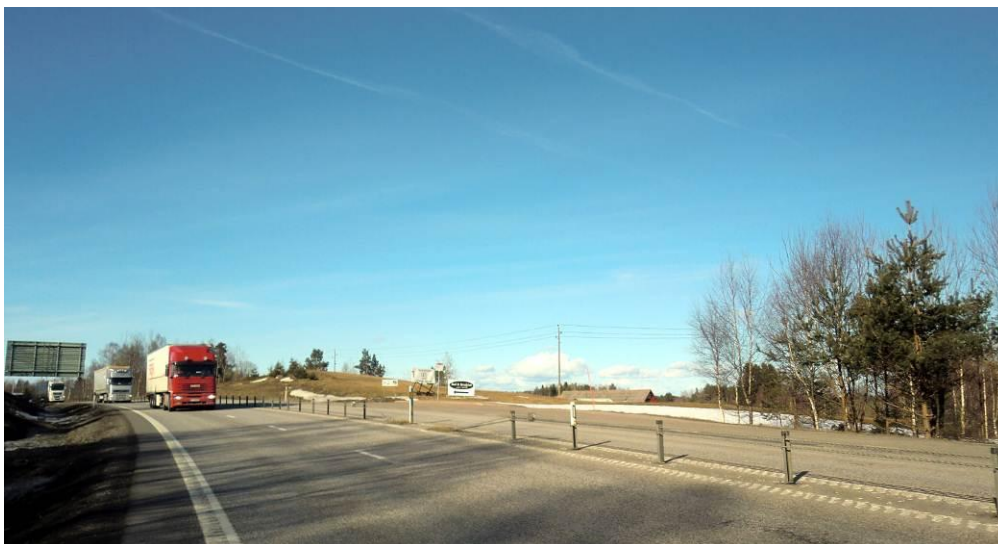
*Figur 30: Väg 50 vid byn Ryggsten norr om Motala. Liten öppning i mitträcket för korsande gående. Mars 2011. (Foto: Jonna Nyberg, Inger Forsberg, VTI)*

Vid byn Ryggsten finns det en liten öppning i mitträcket vid ett busshållplatsläge som gör det möjligt för gående till busshållplatsen att kunna korsa vägen. Passagen är 60 cm djup och 2,5 m bred. Se Figur 30.

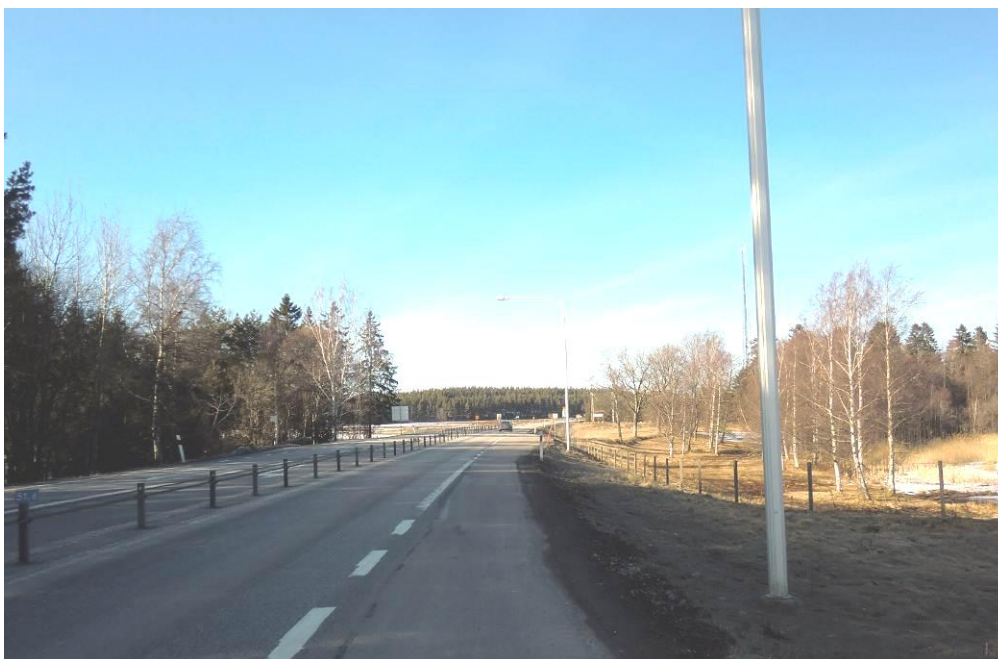
Figur 32: Väg 50 vid byn Illersjö vid Motala. Bred vägren på mitträckesväg. Mars 2011. (Foto: Jonna Nyberg, Inger Forsberg, VTI)

- 4.3.2.2 Väg 50, en sträcka mellan korsning väg 50/Illersjövägen och väg 50/ väg 1088  
Väg 50 mellan Motala tätort och byn Nykyrka är en mitträckesväg. Mellan korsning väg 50/Illersjövägen, ett par kilometer norr om Motala, och korsning väg 50/väg 1088 har mitträckesvägen något bredare vägrenar än vägen i övrigt. Detta gäller framför allt vägrenen med riktning norrut.

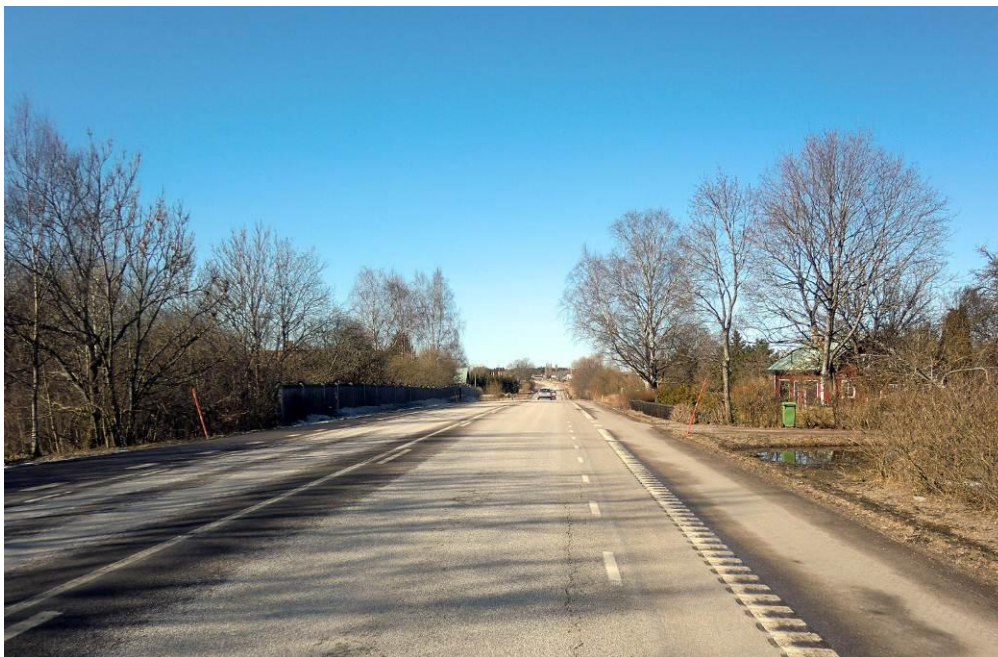
Figur 34: Väg 796 vid byn Ryckelösa väster om Lingham. Mars 2011. (Foto: Jonna Nyberg, Inger Forsberg, VTI)

Man har gjort om vägrenarna på var sida om väg 796 till dubbla vägrenar genom att ändra placeringen av vägens kantlinjemarkeringar. På båda sidorna av vägen har man fräst bort de gamla kantlinjerna och ersatt dessa med dubbla kantlinjer och således delat vägrenarna på var sida om vägen till två ytor, se Figur 34. Utrymmet närmast vägkanten är avsedd för oskyddade trafikanter och kan ses som ett cykelfält medan det extra utrymmet mellan den yttersta vägrensytan och körfältet fungerar som en avståndsmarkering mellan oskyddade trafikanter och motorfordonsförare.

Vägen är totalt ca 13 m bred med ca 4 meter breda körfält åt vardera håll, inklusive bredden på mittlinjen. Den yttersta delen av vägrenen är mellan 1,2 och 1,7 meter bred. Bredvid den och den innersta delen av vägrenen finns en 40 cm bred räfflad målad linje. Bredden på den innersta delen av vägrenen är ca 70 cm, exklusive kantlinjerna. Den innersta delen av vägrenen avskiljs från körfältet med en vanlig målad 10 cm bred kantlinje.

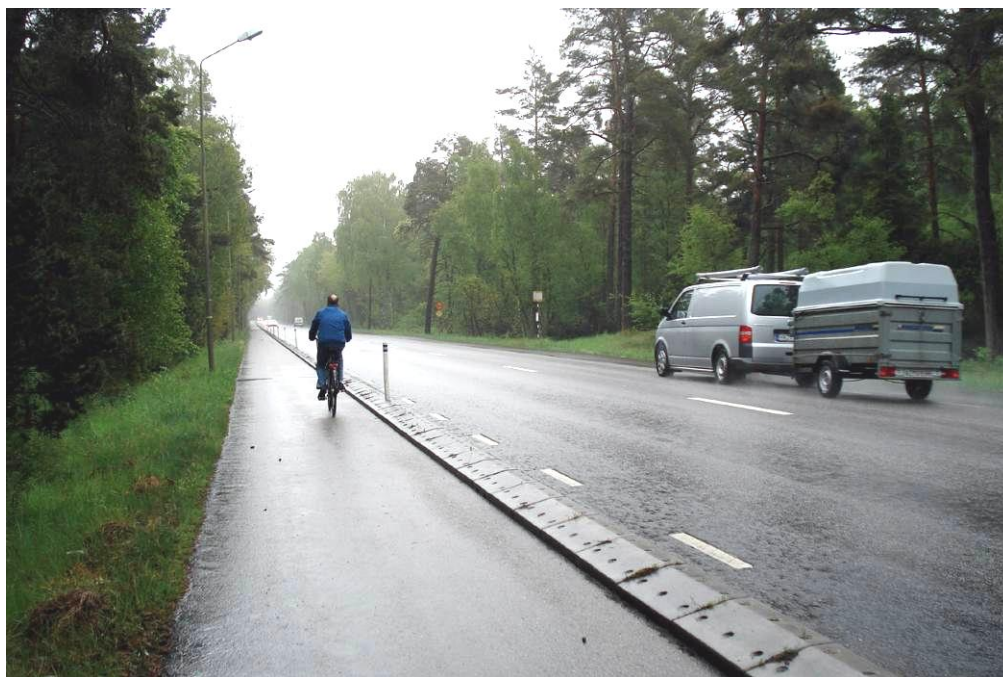
*Figur 35: GC-bana på norra sidan av väg 9 Ystad-Nybrostrand. Maj 2011. (Foto: Jutta Pauna, Ramböll Sverige AB)*

Väg 9 mellan Ystad och Nybrostrand är en vanlig tvåfältsväg på 13 meter, där det på den ena (södra) sidan finns en bred vägren på 2,8 meter och på den andra (norra) sidan en smal vägren på 30 centimeter kombinerad med en 2,0 meter bredd cykelbana. Cykelbanan är separerad från körfälten med 40 centimeter bred betongkantsten, s.k. GCM-stöd, samt med reflexkäppar. Genom att placera ut kantstenar och reflexkäppar 30 centimeter utanför sidolinjen på den tidigare breda vägrenen på vägens norra sida har man lyckats skapa en separat gång- och cykelbana på en befintlig landsväg.
