# Cykling och gående vid större vägar

## Delrapport 3 Erfarenhetsåterföring av genomförda åtgärder

Huvudansvarig:  
Ramböll Sverige AB

Beställare:  
Trafikverket

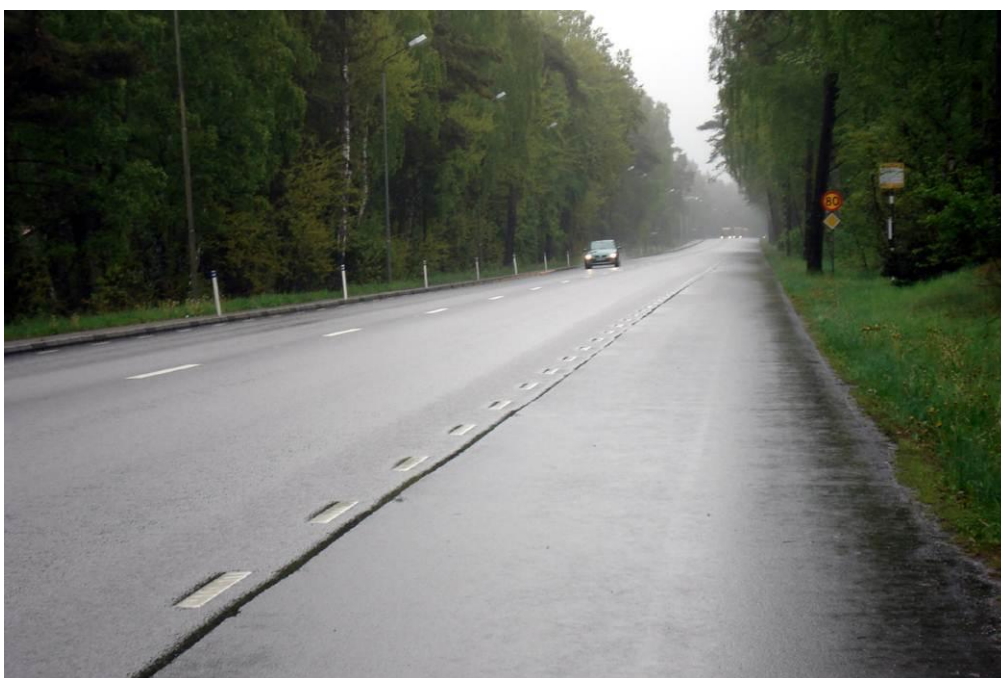
*Figur 36: Bred vägren på södra sidan av väg 9 Ystad-Nybrostrand. Maj 2011.  
(Foto: Jutta Pauna, Ramböll Sverige AB)*

Väg 9 mellan Ystad och Nybrostrand är en vanlig tvåfältsväg på 13 meter, där det på den ena (södra) sidan finns en bred vägren på 2,8 meter och på den andra (norra) sidan en smal vägren på 30 centimeter kombinerad med en 2,0 meter bredd cykelbana. Cykelbanan är separerad från körfälten med 40 centimeter bred betongkantsten, s.k. GCM-stöd, samt med reflexkäppar. Genom att placera ut kantstenar och reflexkäppar 30 centimeter utanför sidolinjen på den tidigare breda vägrenen på vägens norra sida har man lyckats skapa en separat gång- och cykelbana på en befintlig landsväg.

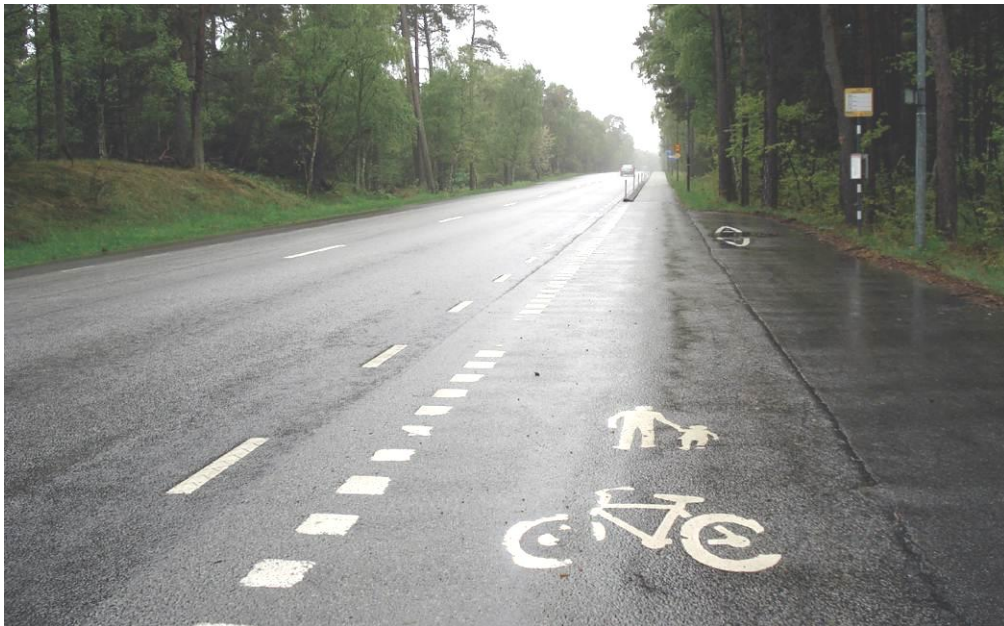
Figur 37: GC-bana och busshållplats på väg 9 Ystad-Nybrostrand. Maj 2011.  
(Foto: Jutta Pauna, Ramböll Sverige AB)

Längs den aktuella vägsträckan finns busshållplatserna på var sida om vägen. Busshållplatserna är utformade som fickhållplatser, se Figur 37. Inga åtgärder för gåendes korsandebehov har gjorts vid busshållplatserna. Det samma gäller även cyklister som behöver korsa väg 9 för att ta sig till badplatser på vägens södra sida.

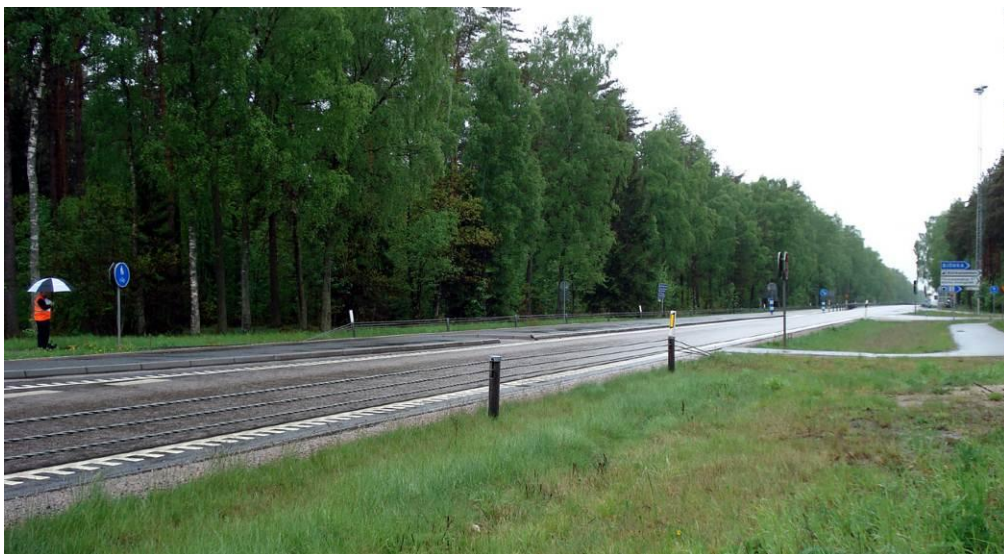
Figur 38: Väg 11/väg 979 öster om Sjöbo. Maj 2011. (Foto: Jutta Pauna, Ramböll Sverige AB)

Vägrensbredden är 50 cm varav 20 cm utgörs av en vitmålad räfflad yta.

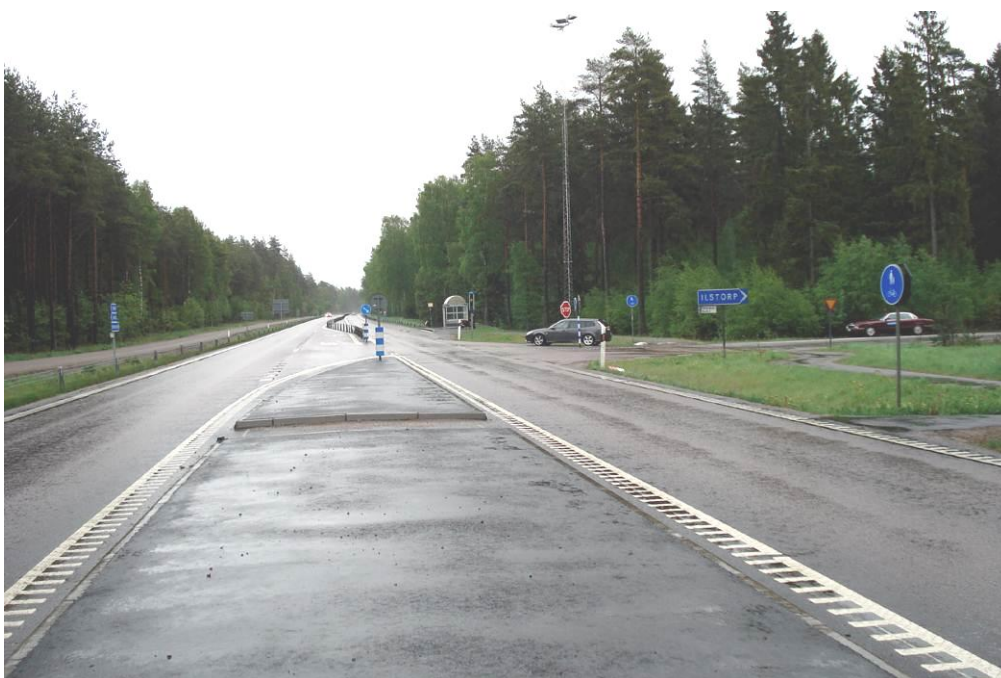
Figur 39: Väg 11/väg 979 öster om Sjöbo. Maj 2011. (Foto: Jutta Pauna, Ramböll Sverige AB)

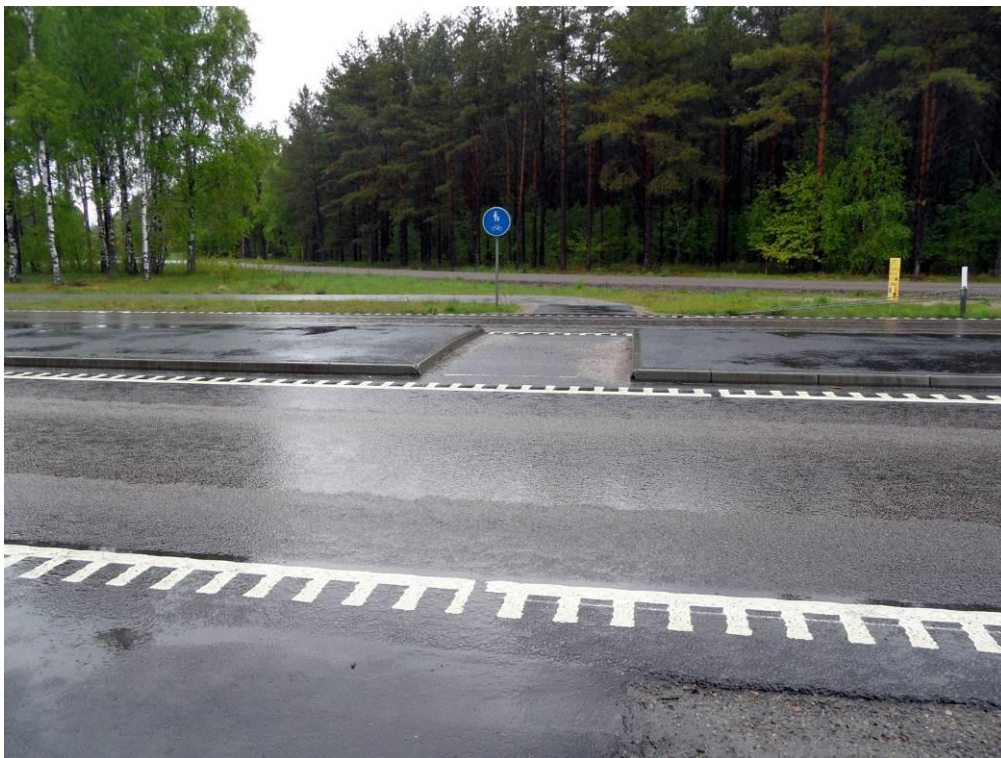
Figur 40: Mittrefug på väg 11 vid korsningen väg 11/väg 979. Maj 2011. (Foto: Thomas Jonsson, Ramböll Sverige AB)

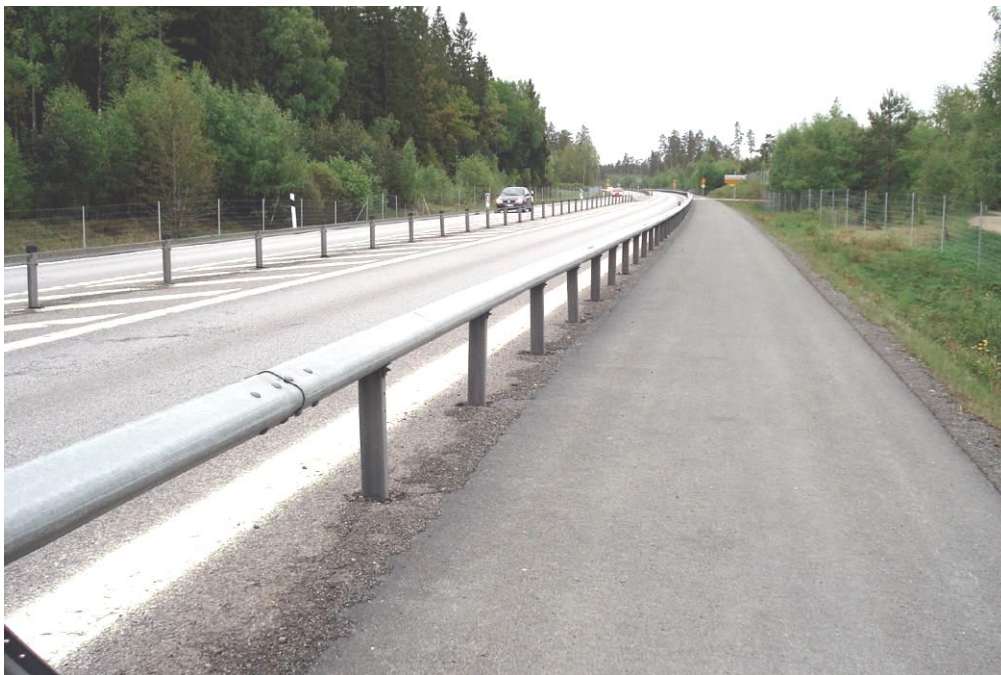
Figur 41: Väg 23 strax norr om Osby. Maj 2011. (Foto: Jutta Pauna, Ramböll Sverige AB)

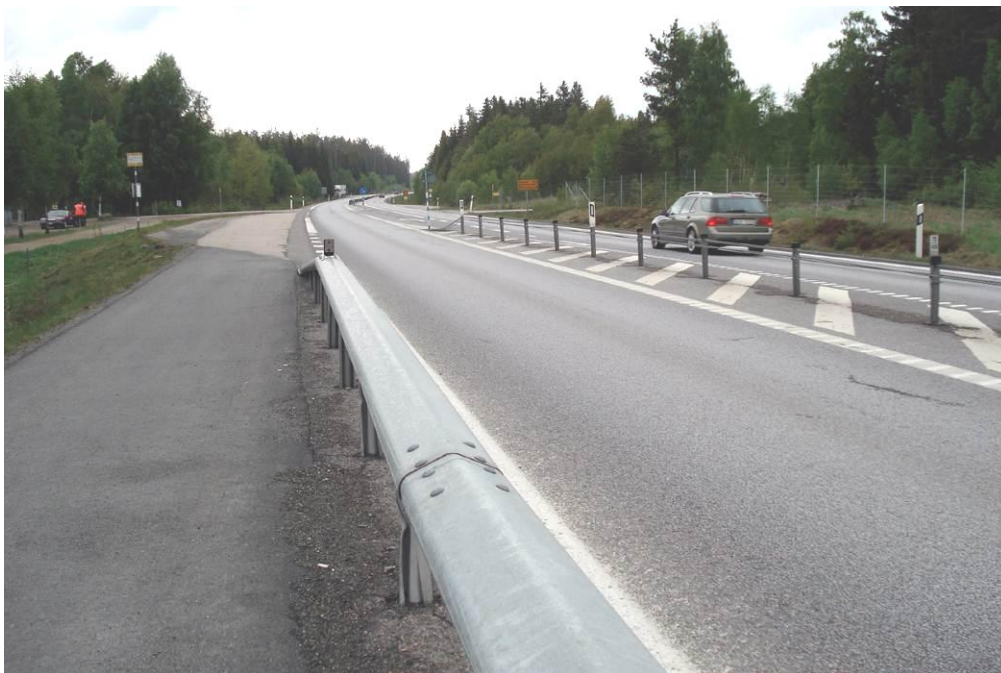
Figur 42: Cykelbanan vid väg 23 norr om Osby tar slut och fortsätter på andra sidan av vägen. Maj 2011. (Foto: Jutta Pauna, Ramböll Sverige AB)

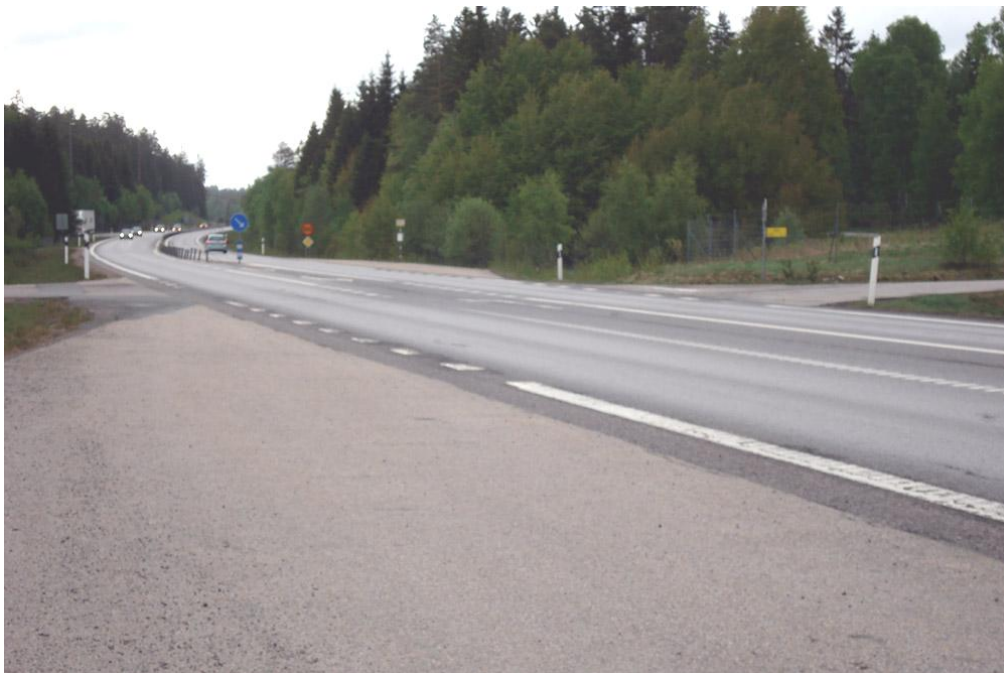
Figur 43: Korsning väg 23 vid Trekanten, norr om Osby. Maj 2011. (Foto: Jutta Pauna, Ramböll Sverige AB)

En dödsolycka där en cyklist varit inblandad har skett vid den aktuella korsningen år 2010. Anledningen till olyckan kan ha varit utformningen av korsningen, då cyklisten troligtvis har valt att gena över väg 23 på ett farligt sätt och då överraskats av en bil som färdats åt samma håll som cyklisten.

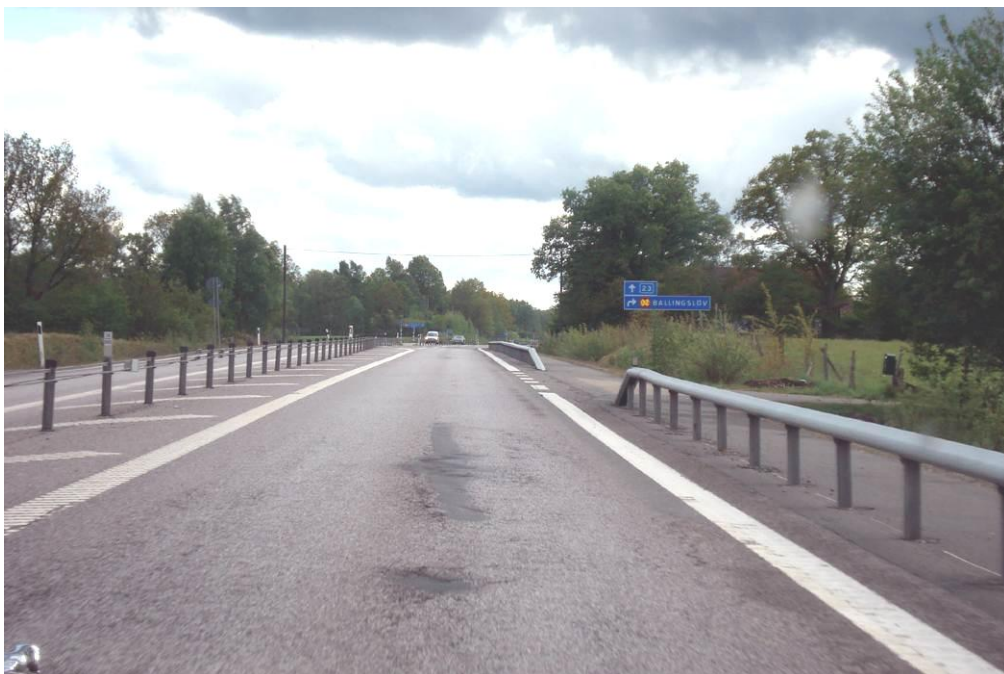
Figur 44: Väg 23 strax norr om Ballingslöv. Maj 2011. (Foto: Jutta Pauna, Ramböll Sverige AB)

Liknande längslösning för oskyddade trafikanter som presenterats tidigare från väg 23 norr om Osby finns även på denna plats. Längs med ena sidan av vägen har man byggt en gång- och cykelbana som är separerad från biltrafiken med hjälp av ett sidoräcke. Cykelbanan löper längs väg 23, vid dess västersida, och sträcker sig från norra avfarten till Ballingslöv (korsning väg 23/väg 1927) till södra infarten till Hästveda (vid byn Rävninge). Bitvis tar cykelbanan slut och cyklisterna hänvisas till en parallellväg på samma sida av stora vägen som cykelbanan är belägen på.

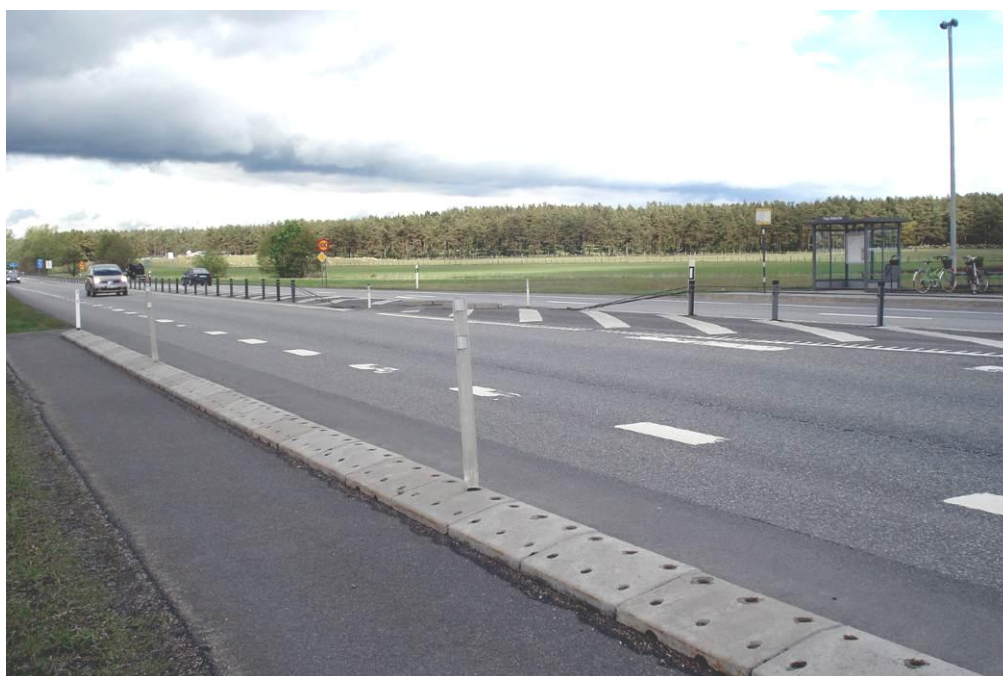
Figur 45: Busshållplats vid E22 vid Tings Nöbbelöv. Maj 2011. (Foto: Jutta Pauna, Ramböll Sverige AB)

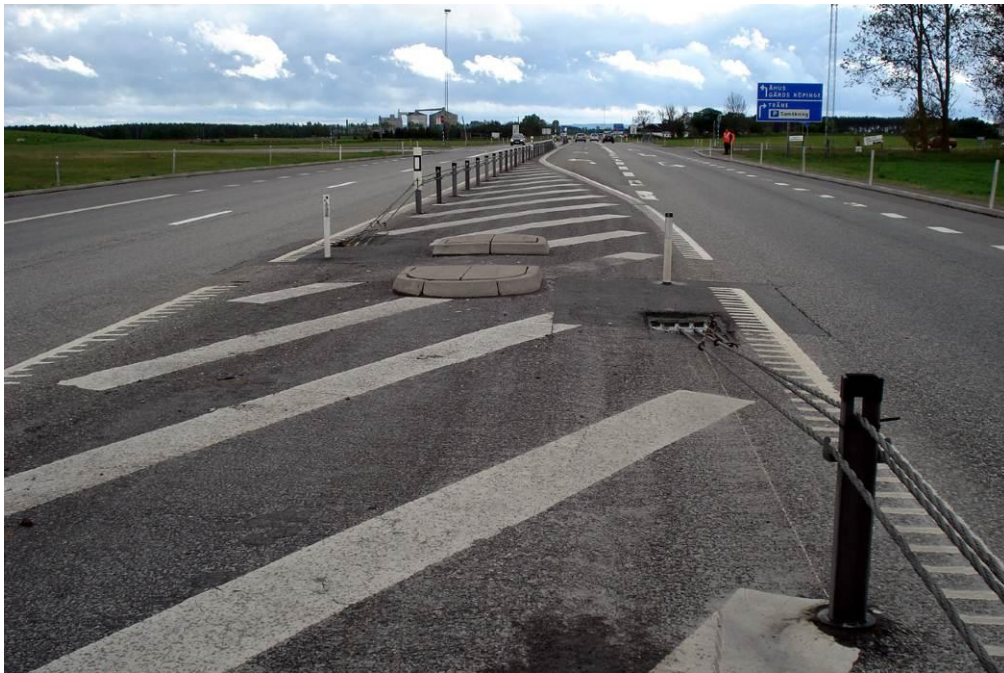
Figur 46: Cykelpassage över E22 vid Tings Nöbbelöv. Maj 2011. (Foto: Jutta Pauna, Ramböll Sverige AB)

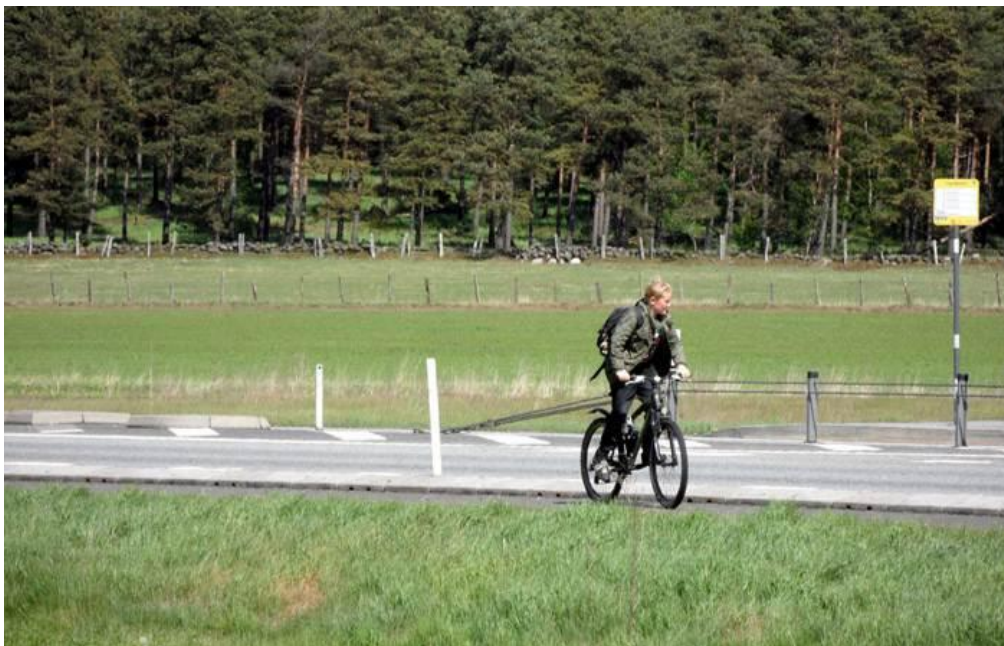
Figur 47: En cyklist på cykelbanan vid hållplatsen Tings Nöbbelöv vid E4. Maj 2011. (Foto: Thomas Jonsson, Ramböll Sverige AB)

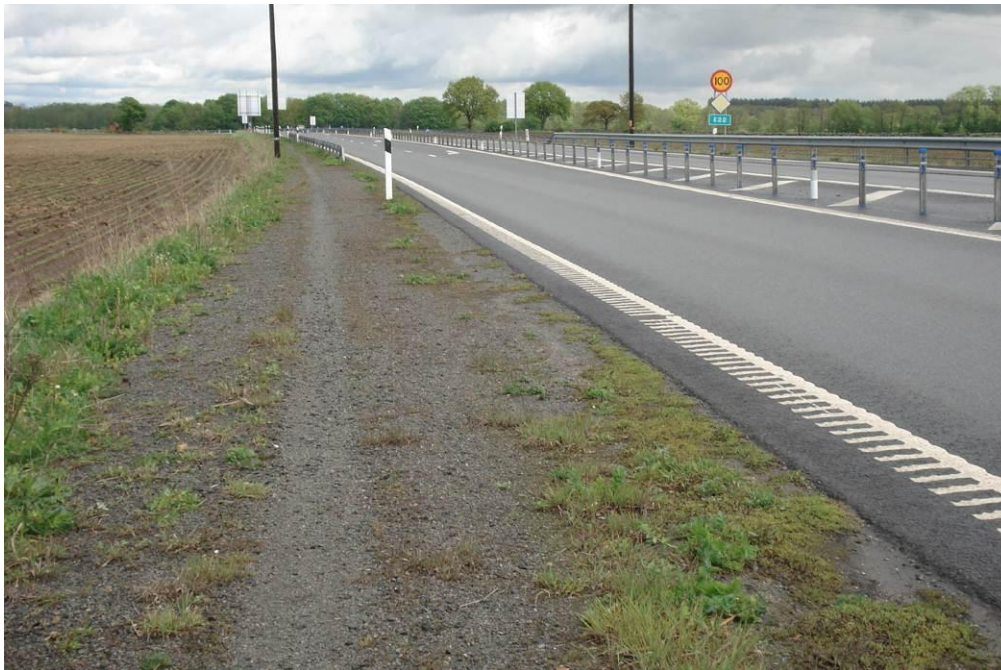
Figur 48: Cykelstig vid E22 öster om Tollarp. Maj 2011. (Foto: Jutta Pauna, Ramböll Sverige AB)

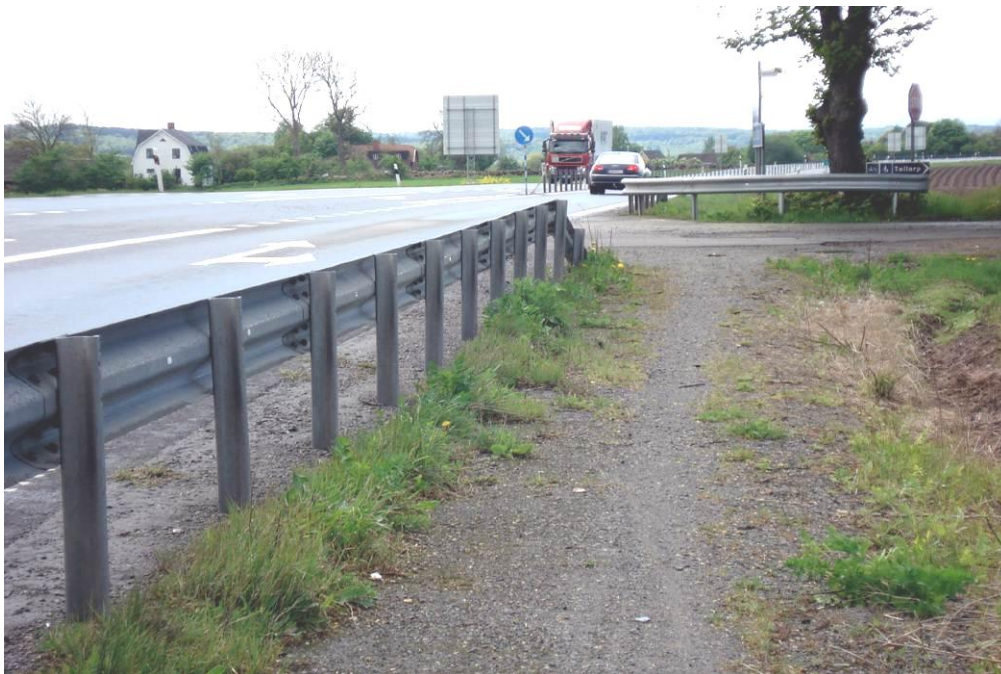
Figur 49: Cykelstig vid E22 tar slut. Cyklisterna hänvisas till en mindre väg till Tollarp. Maj 2011. (Foto: Jutta Pauna, Ramböll Sverige AB)
