Cykling och gående vid större vägar

Delrapport 7 Workshop 2 – diskussion kring åtgärder

Huvudansvarig:
Ramböll Sverige AB

Beställare:
Trafikverket

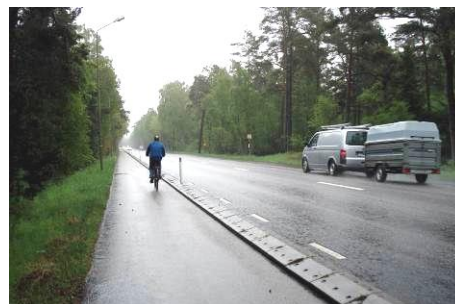
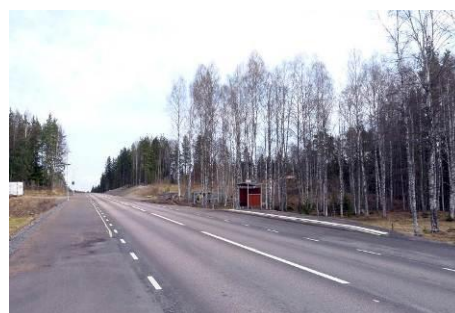
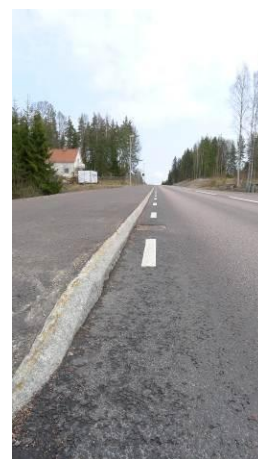
3.1.1 Tvåfältsväg utan mitträcke, cykelväg separerad med kantsten

Denna typ av lösning där man med hjälp av en kantsten, eventuellt kombinerad med reflexkäppar, separerar de oskyddade trafikanterna från övrig trafik presenterades med exempel från väg 9 i Ystad och väg 293 mellan Falun och Borlänge.

Cykel- och gångbanan längs med väg 293 är något upphöjd från övriga vägen, vilket man tyckte var positivt för de oskyddade trafikanterna. Man ansåg att risken att bilarna vinglar upp på cykelbanan är lägre när den ligger högre än vägen i övrigt.

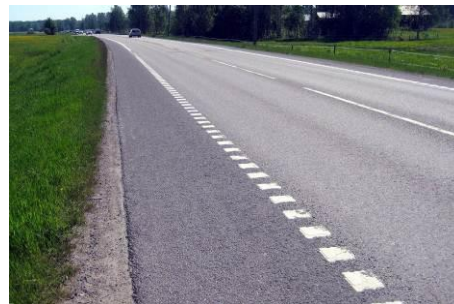
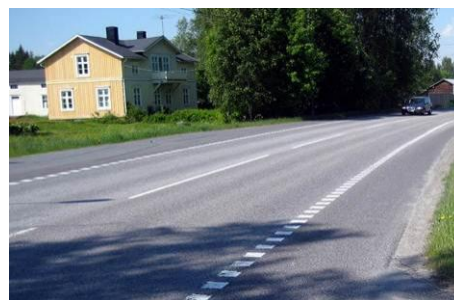
3.1.2 Tvåfältsväg utan mitträcke: Bred vägren markerad som ett cykelfält

Väg 616 utanför Luleå representerade i workshop-diskussionen en lösning där man använder breda vägrenar som cykelfält. Vägrensbredden varierar i detta exempel mellan 1,1 och 1,3 meter.

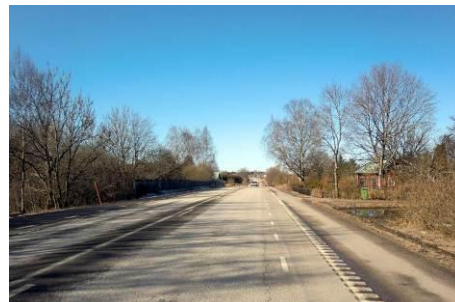
3.1.3 Tvåfältsväg utan mitträcke: "Dubbla vägrenar" - den yttersta vägrenen som cykelfält

På väg 796, gamla E4, mellan Linköping och Lingham finns en utformningslösning som är intressant att lyfta fram för diskussion. Utformningen består av dubbla kantlinjer, där den inre kantlinjen är en normal kantlinje och ca 70 cm avstånd från den finns en yttre kantlinje som är räfflad. Det skall tilläggas att denna utformning är omdiskuterad då den idag saknar förankring i svensk Trafiklagstiftning.

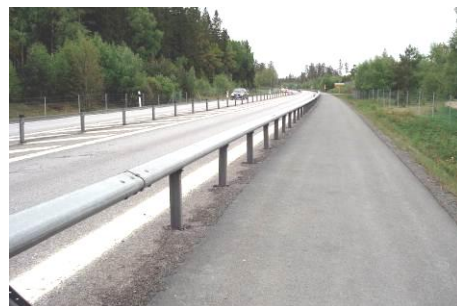
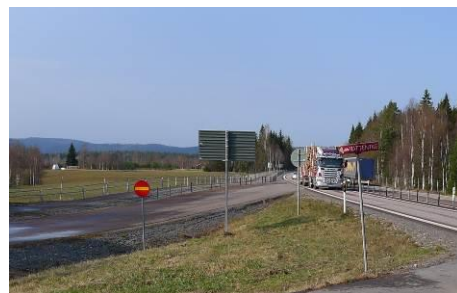
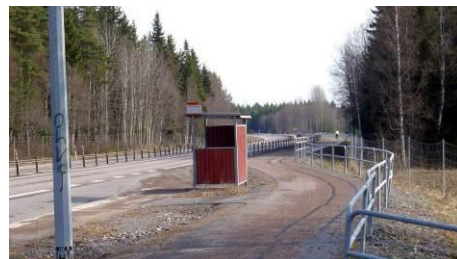
4.1.1 Mitträckesväg: Cykelväg separerad med sidoräcke

Exempel på en mitträckesväg där cyklisternas och gåendes yta har separerats från körvägen med hjälp av ett sidoräcke har studerats dels på väg 23 i Osby i Skåne, dels på väg 50 söder om Borlänge i Dalarna.

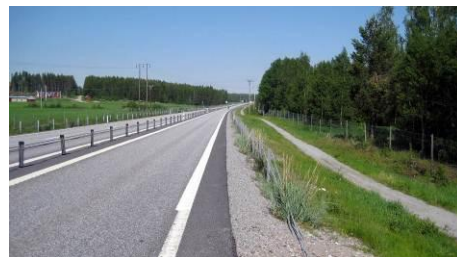
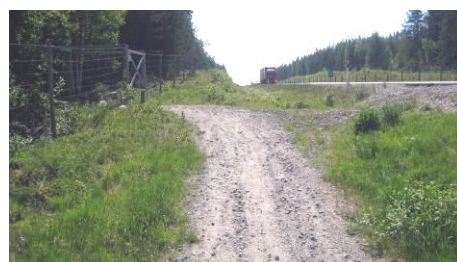
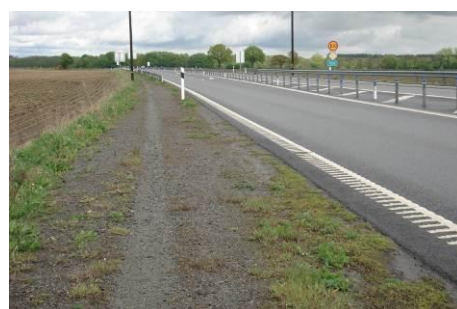
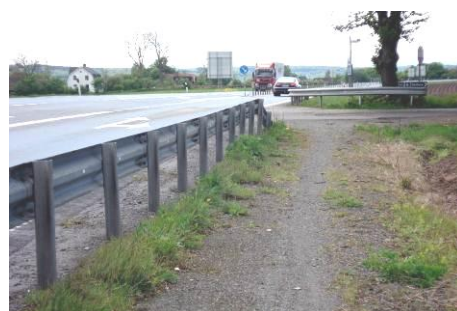
4.1.2 Mitträckesväg: Grusad separat cykelstig (sommarcykelväg)

Vid E4 söder om Piteå och vid E22 vid Tollarp utanför Kristianstad har en utformningslösning studerats där det bredvid en mitträckesväg finns en grusad cykel- och gångstig avsedd enbart för oskyddade trafikanter. Lösningen kallas även för sommarcykelväg och är vanligtvis en utformningslösning som inte vinterunderhålls. Exemplet togs emot med blandade reaktioner, en deltagare uttryckte: Ska man cykla här? En extrem lösning!

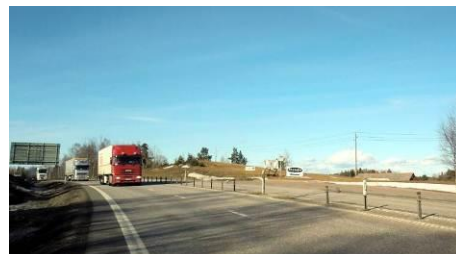
4.2.1 Mitträckesväg: Korsning med öppning i räcket utan mittrefug

På väg 50 norr om Motala vid byn Ryggsten finns en enkel utformningslösning för att oskyddade trafikanter ska ta sig över den mittseparerade vägen. I närheten av ett busshållsplatsläge har man gjort en öppning i räcket där gående kan korsa. Öppningen har inte kompletterats med andra åtgärder, exempelvis mittrefug. Närmaste bilkorsning ligger en bit bort från den aktuella platsen, vilket gör att öppningen i räcket är den enda möjligheten för gående att ta sig över vägen utan att behöva klättra över mitträcket.

Det lyftes bland annat att det är dåligt att det inte finns någon åtgärd för att uppmärksamma trafikanterna på att det finns en passage. Öppningen i räcket som den är utformat i detta exempel är väldigt anonym och svår att upptäcka.

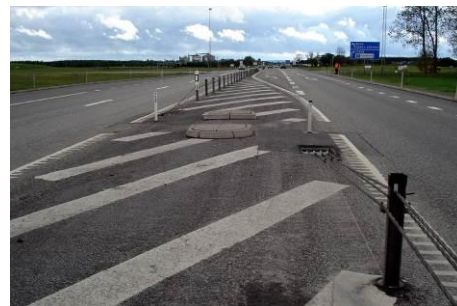
4.2.2 Mitträckesväg: Korsning med öppning i räcket med smal mittrefug

Exemplet med en smal mittrefug för att underlätta oskyddade trafikanternas passage över en mitträckesväg kommer från E22 söder om Kristianstad, vid byn Tings Nöbbelöv. Utformningslösningen återfinns vid ett hållplatsläge och ligger i närheten av en fyrvägs korsning.

Anledningen till att mittrefugen är så smal när det spärrlinjemarkerade utrymmet i mitten är betydligt bredare diskuterades. Totalt sett är det en tilltagen yta i mitten där oskyddade trafikanter kan vistas. Det framdragna mitträcket ansågs skapa trygghet för gående att stanna i mitten.

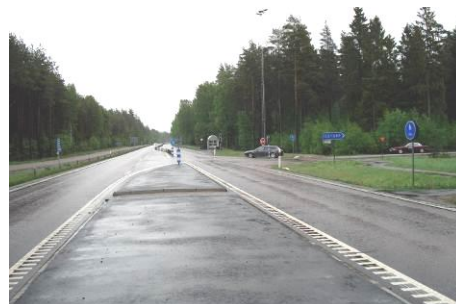
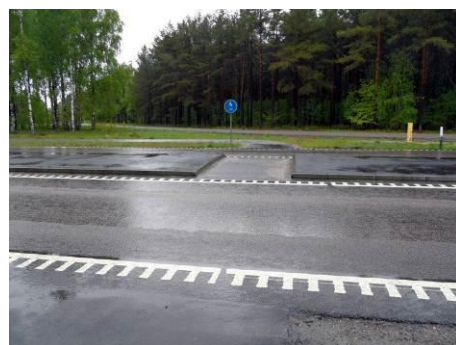
4.2.3 Mitträckesväg: Korsning med öppning i räcket med bred mittrefug

På väg 11 utanför Sjöbo har man byggt en bred mittrefug vid en trevägskorsning på en mitträckesväg för att underlätta oskyddade trafikanternas passage över vägen. Vid platsen finns även ett busshållsplatsläge.

På utformningslösningen i detta exempel har man heldragna sidolinjer för biltrafiken vid mittrefugen. Deltagarna ansåg att lösningen skulle förbättras genom att göra uppehåll i sidolinjerna vid passageöppningen och således tydliggöra passagen mer för biltrafiken.

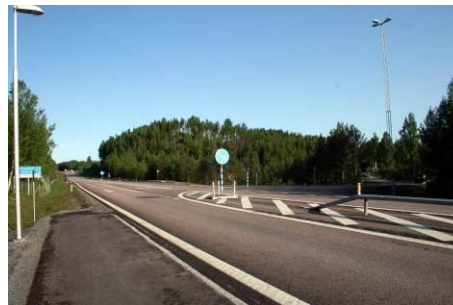
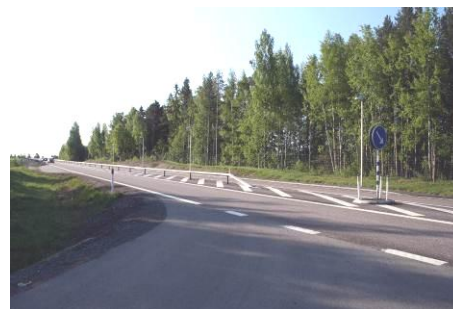
4.2.4 Mitträckesväg: Korsning med öppning i räcket på ett brett spärrområde

Utmed väg 70 vid Västerby, mellan Säter och Hedemora, ses ett exempel på lösning för korsande. Här har en refug anlagts mitt i vägen på ett befintligt spärrområde. Då passagen placerats nära en korsning upphör mitträcket strax innan passagen och utgör således inte något direkt skydd vid korsande. Vid platsen finns också hållplatslägen där passagen utgör en naturlig väg vid av- och påstigning av bussen.
