# Nyttjandestudie av TrackLogger

Ett mobilt mätsystem för tillståndskontroll i ordinarie tågtrafik

Dokumenttitel: Nyttjandestudie av TrackLogger – ett mobilt mätsystem för tillståndskontroll i ordinarie tågtrafik

Dokumentdatum: 2019-08-29

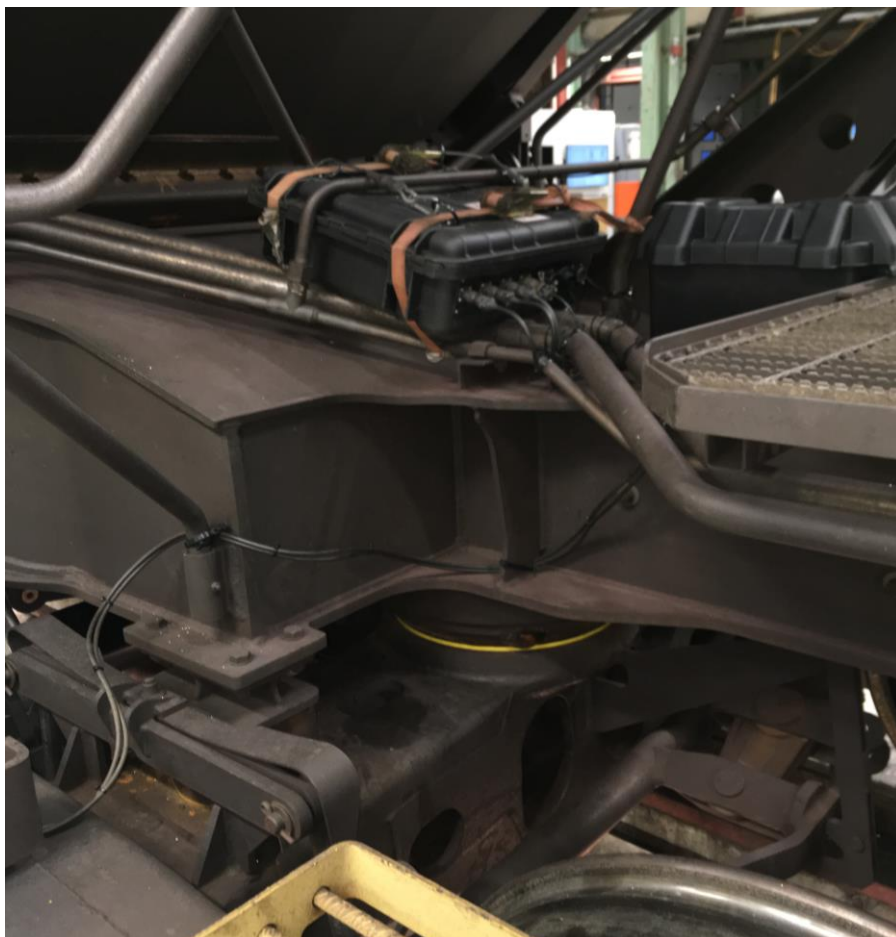
*Figur 1: Montage av TrackLogger på en av LKAB:s malmvagnar avsedd att trafikera sträckan Kiruna – Narvik.*

TrackLogger är som tidigare nämnts ett mobilt mätsystem, avsedd för kontinuerlig tillståndskontroll av spårsläge. Det nuvarande systemet utgör tredje generation av produkten. Tidigare mättes och redovisades bara accelerationsvärden och GPS-position 1 ggr/s men nu mäter systemet mer än 1000 ggr/s och dessutom beräknas även spårets sid- och höjdlägen och det kan förses med ett gyro för mätning av skevning. Systemet har under denna analys bestått av en mät dator, tre accelerometrar, en GPS och fått strömförsörjning från ett batteri. Gyrot har varit demonterat för att, enligt leverantören, genomgå vissa modifieringar. Mät datorn med tillhörande sensorer kan monteras på valfritt spårgående fordon, som i detta fall valts till en malmvagn F050, tillhörande LKAB. Mät datorn inryms i en väska som monterats på malmvagnen enligt *Figur 1*.

Accelerometrarna sitter placerade så att två av dem mäter acceleration i höjdläge för respektive hjul och den tredje mäter acceleration av hjulaxelns laterala läge, och gör då att spårsläget indirekt kan studeras. Under varje resa registreras 1280 mätvärden varje sekund och lagras tillsammans med GPS-position, i ett portabelt minne. Då minnet fyllts förs mätdata över till en dator för att bearbetas och analyseras i programvara utvecklat av Damill AB. I processen tilldelas varje mätvärde en position i spårkilometer (km + m) innan signalen filtreras och dubbelintegreras till höjd- och sidoläge. Därefter beräknas spårets rälsförhöjning samt skevning utifrån höjdläget för respektive hjul. Slutligen kan kurvdiagram för de olika felmoderna studeras i ett visningsprogram.

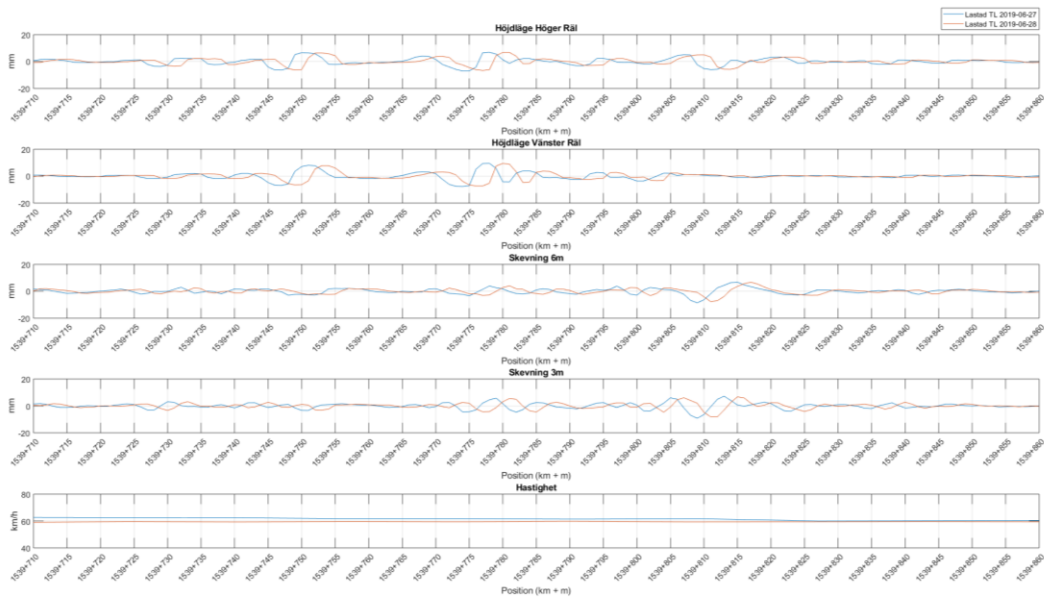
Figur 5: Mätresultat från TL på platsen 1539+710 till 1539+860 då malmvagnen varit lastad. Vid mätningen från 2019-06-27 har vagnen en axellast på 31,10 ton och vid mätningen 2019-06-28 en axellast på 30,68 ton.

I Figur 5 syns två dagars mätningar på platsen 1539+710 till 1539+860 då malmvagnen varit lastad och i Figur 6 syns två dagars mätningar på samma plats när vagnen varit olastad.

Mellan mätningarna som gjorts då vagnen varit lastad skiljer det upp till 3 meter i position. Vid en jämförelse av storleken på utslagen syns att mätningen från 27/6 visar något högre värden än den från 28/7, detta kan kopplas till skillnaden i hastighet som påverkar filtrering av mätvärdena.

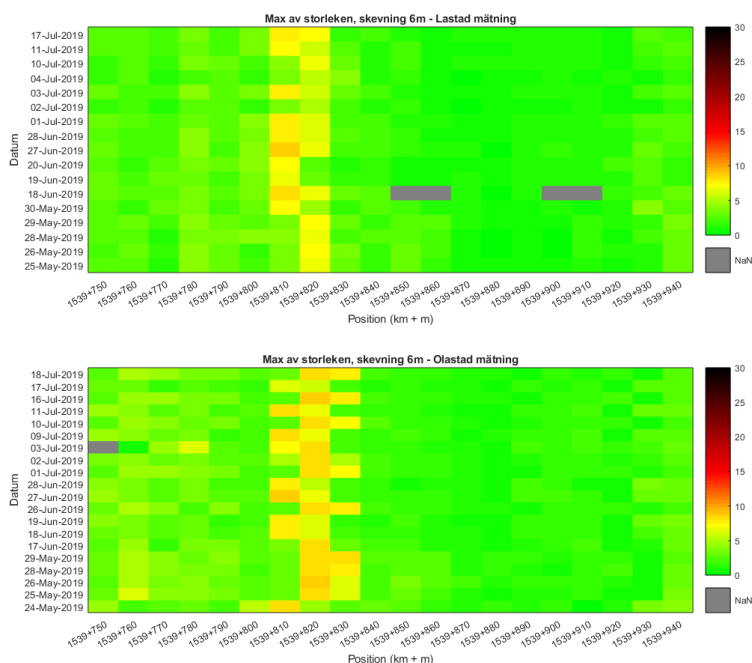
Figur 14: Maxvärdet av storleken för skevning 6m på en 200 meters sträcka under perioden 2019-05-24 till 2019-07-11. Maxvärdet är beräknat för 10 m intervall på sträckan. För de gråmarkerade positionerna (NaN) saknas mätvärden. Den övre figuren visar mätningar gjorda då malmvagnen varit lastad och den undre då vagnen varit olastad.

I Figur 14 ses sträckan 1439+745 till 1439+945 och innefattar alltså positionen som visas i Figur 11 där mätvagnen rapporterat skevningsfel (med 3 m mätbas) på 13 mm. Som ses i figuren tyder TL-mätningarna på att denna avvikelse har kunnat upptäckas redan i slutet på maj och felet tycks inte ha utvecklats till att bli värre under perioden. Att avvikelsen ser ut att vara allvarligare vid mätningar som gjorts då vagnen varit olastad ska här kopplas till att hastigheten vid dessa resor generellt varit högre.

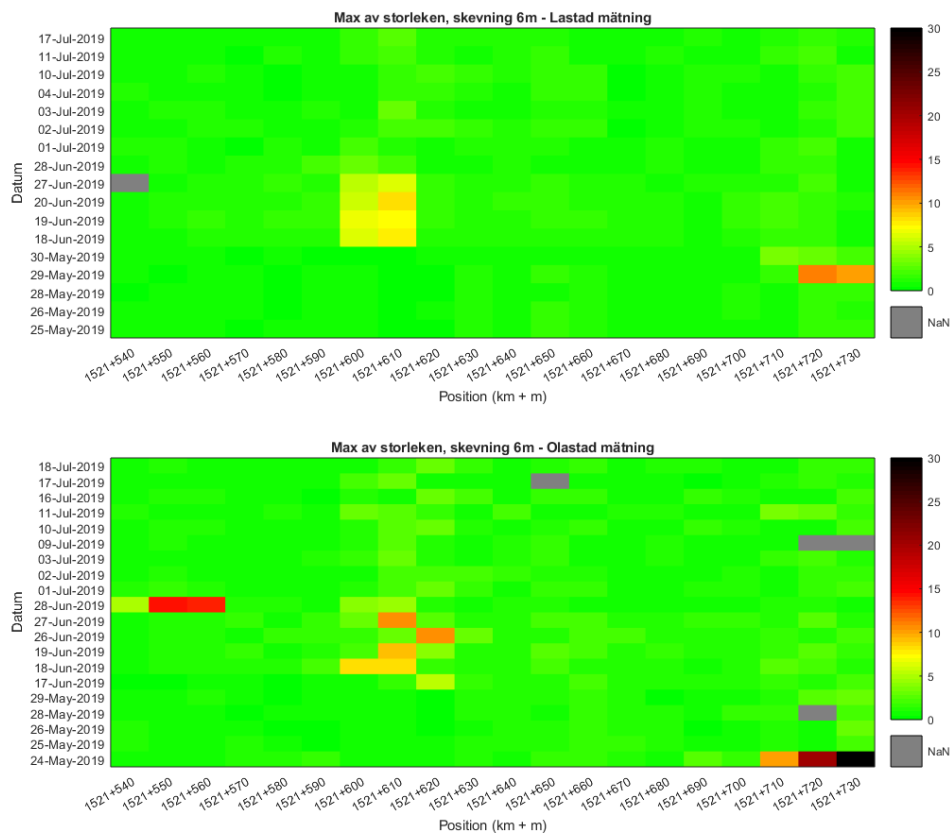
Figur 15: Maxvärdet av storleken för skevning 6m på en 200 meters sträcka under perioden 2019-05-24 till 2019-07-11. För de gråmarkerade positionerna (NaN) saknas mätvärden. Den övre figuren visar mätningar gjorda då malmvagnen varit lastad och den undre då vagnen varit olastad. Systemet misstänks ha saturerat i slutet på sträckan den 24/5 och i början av sträckan den 28/6 vid mätningar med olastad vagn samt i slutet av sträckan den 29/5 med lastad vagn. I figuren ses en avvikelse från 17/6 som sedan åtgärdades den 28/6.

I Figur 15 ses en sträcka där ett akut skevningsfel (med 3m mätbas) rapporterades till Optram 2019-06-28 för att sedan åtgärdas i samband med mättillfället. Felets storlek mättes av mätvagnen till 13 mm på 1521+608 till 1521+610. I figuren ses att denna avvikelse inte visats i TL-mätningarna som gjordes i slutet av maj och att den syns då mätningarna återupptogs igen den 17/6. Detta tyder på att skadan har uppkommit någon gång under en period då malmvagnen, med TL ombord, inte har varit i bruk. Efter att spårriktning utförts den 28/6 ses en tydlig förbättring men det finns, enligt mätningarna, spår av felet kvar även efter åtgärd utförts. I figuren ses även tre tillfälliga avvikelser där systemet misstänks ha saturerats. De högre värdena som visas vid olastade mätningar antas här bero på den högre hastigheten.
