# Objektiv mätning av ytskador och sprickor i vägytan

Vägytemätning med skannande laserteknik

VTI rapport 1055  
Utgivningsår 2020  
[vti.se/publikationer](https://vti.se/publikationer)

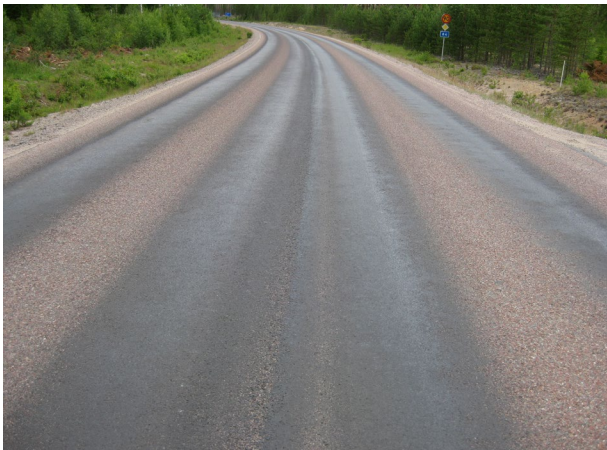
Blödning	En defekt hos vägytan som uppstår till följd av kombinationen höga temperaturer och trafikbelastning. Bitumen mjuknar så mycket av värmen att då trafiken belastar vägen trycks det upp i ytan och en svart och blank yta uppstår. Detta kan ge upphov till friktionsproblem. Defekten uppstår främst på ytbehandlingar men i enstaka fall även på andra beläggningar. Blödning uppstår också på lappningar där vägen har lagats. En blödning kan uppstå på sommaren, vanligen i ett tidigt skede av beläggningens livslängd.	En blödning bör sandas av då ballast i fraktion 2–6 mm sprids och ev. vältas in i den blanka ytan.
Blödning

Blödning i hjulspåren.

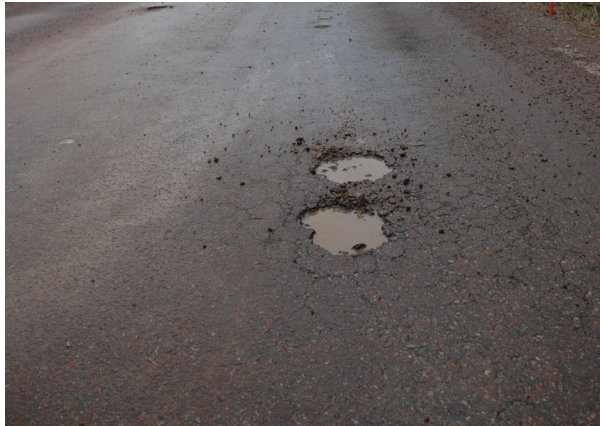
Pothål/ Slaghål	Ett begrepp för en skada i vägen som resulterat i att delar av beläggningen saknas. Material kan saknas ner till förstärkningslagret. Man brukar definiera det som att hålet minst är 100 mm i diameter och ha ett djup på minst 20 mm. Denna definition har använts i kontrakt mellan Trafikverket och entreprenörer. I EU-projektet Pothole har man en liknande definition, 100 mm i diameter och minst 30 mm djupt. Uppkomsten av ett pothål kan vara olika, t.ex. sprickbildning som utökas, beläggningsslagret som släpper p.g.a. dålig vidhäftning och nedträngande vatten som påskyndar processen. Ett pothål har ofta skarpa kanter och känns obehagligt att färdas över. Tillväxten av ett pothål kan gå väldigt fort och ska därför prioriteras av driftansvariga.	Ett pothål lagas normalt genom att det rengörs och fylls med lämplig massa. En mer grundlig lagning kan också utföras då en fyrkant runt skadan sågas upp och saknat underliggande material fylls i och kompakteras varefter lagningen utförs.

Två vattenfyllda potthål, uppkomna i ett område där vägytan är sprucken och har sättningar.

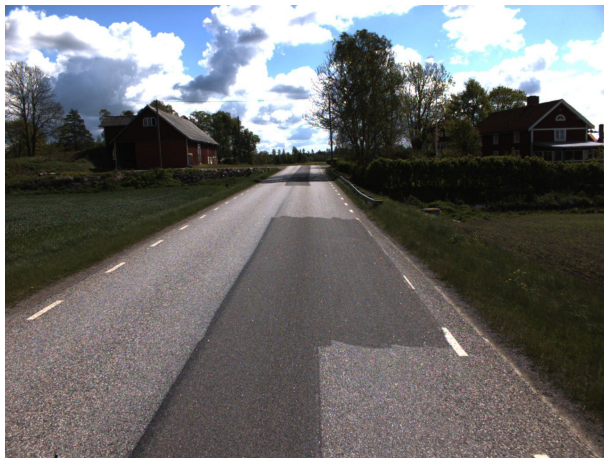
En vanlig metod för lappning är HP27. Bitumen sprids ut i rätt mängd direkt följt av stenmaterial som packas till färdig ytbeläggning. Metoden kan göras heltäckande eller för bestämda ytor. Bredden på lappningen kan varieras mellan 0,3 m och 2,7 m. Det innebär att lappningen kan begränsas till hjulspåren, vilket då benämns spårlagning.

Lagning av en sprucken ytbehandling med HP27.

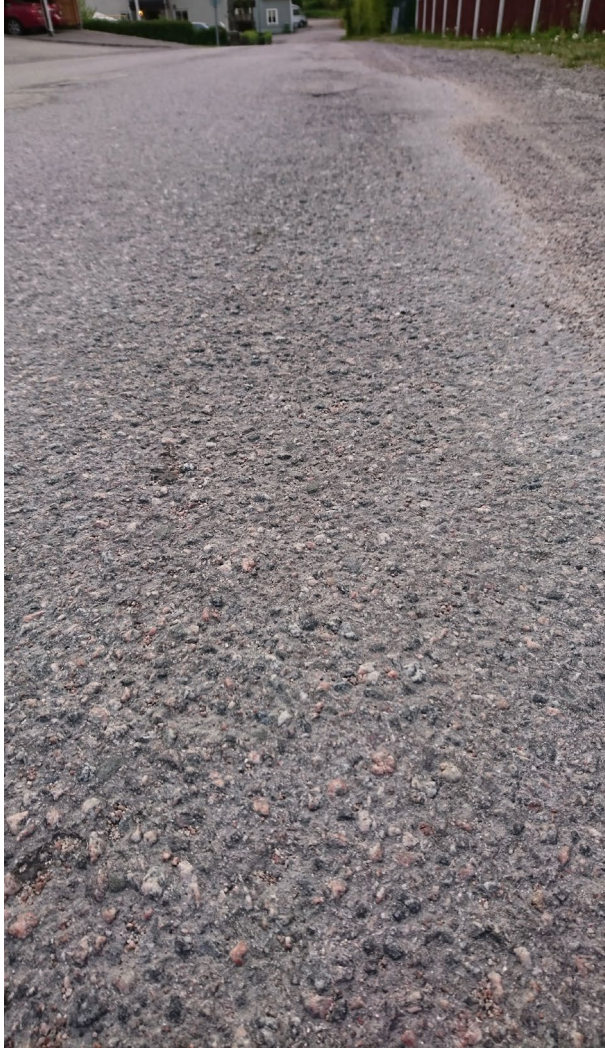
En åldrad beläggning kan i tidigt skede förseglas. Om andra skador uppträder i kombination med den åldrade beläggningen är det ett tecken på att den bör ersättas med nytt slitlager. Utan skador kan den åldrade ytan förseglas och leva vidare.

Gammal torr beläggning med materialförluster.

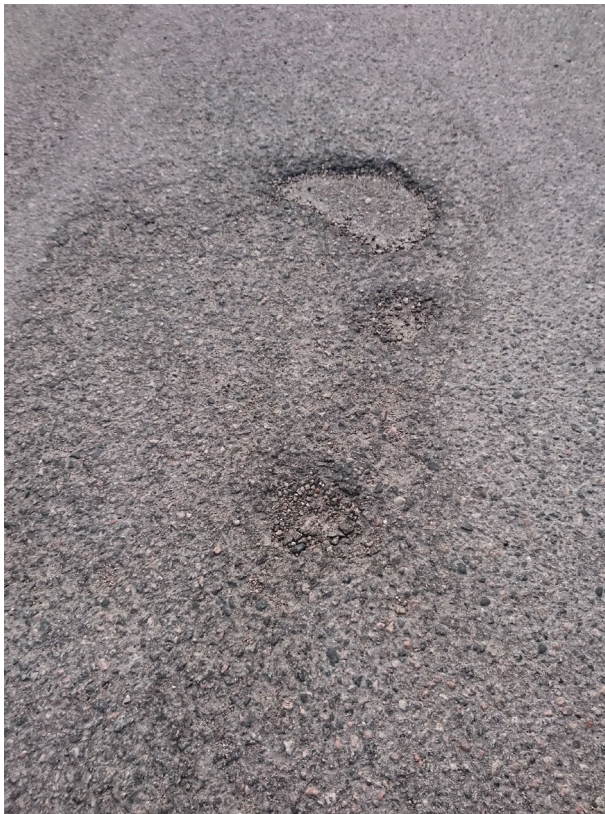
Materialförluster är ett typiskt symptom på flera av ovanstående defekter. En åldrad beläggning med försämrade materialegenskaper kan börja släppa hela bitar av beläggningen, likaså en krackelerad yta. Det kan också vara ett förstadium på ett potthål eller symptom på dålig vidhäftning mot underliggande lager.

Lokala defekter på en väg som i övrigt är tillräckligt bra kan lagas som ett potthål. Har vägen omfattande problem bör ett nytt slitlager övervägas.

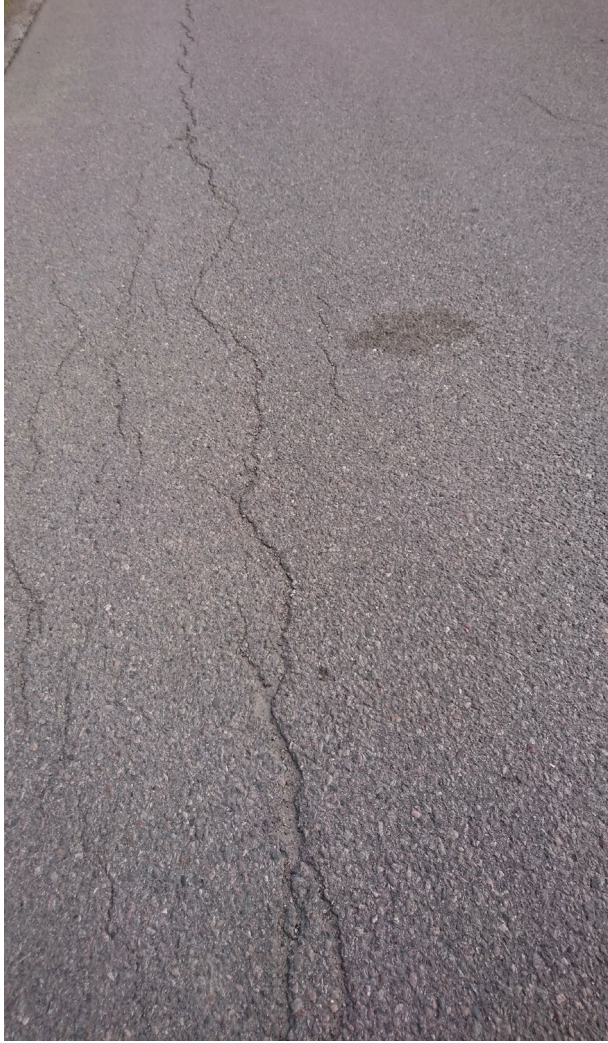
Vägytan kan spricka av olika orsaker, tjälrörelser, nedgrävda trummor, sprucken cementstabiliserad undergrund, hög belastning, åldrad beläggning (försämrade materialegenskaper), försvagade underliggande lager och fukt i väggroppen (bristfällig avvattning). Sprickan visar att väggroppen har strukturella problem och möjliggör att vatten kan tränga ner vilket påskyndar försämringen.

Längsgående sprickor i hjulspår.

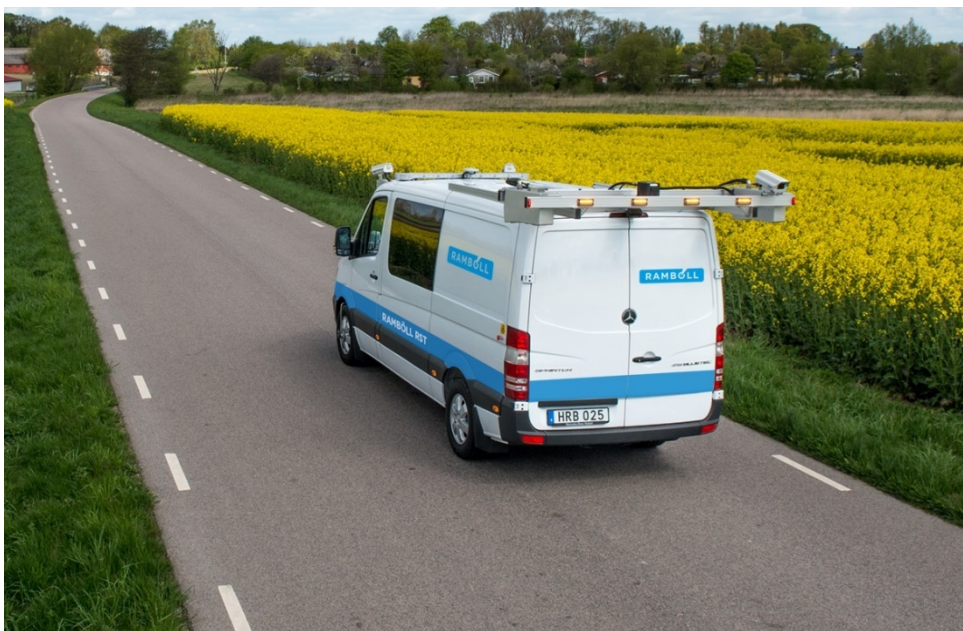
Figur 1 RST57 med linjelasern av typen LCMS-1 monterad baktill på fordonet. Foto: Ramboll

Linjelasern (LCMS-1) är monterad baktill på fordonet på en höjd av ca 2,3 meter. Mätpunkterna från lasern skapar en tvärgående profil som används för att beräkna spår djup med valfri metod. Insamlade tvärprofiler används också i beräkningen av de olika ytskademåtten som finns tillgängliga i analysprogramvaran. I detta sammanhang används även de bilder som processas fram genom linjelaserns insamlade intensitetsvärden. Bilderna blir gråskalebilder med måtten 4 x 10 meter. Då tvärprofil och gråskalebild kombineras kan ytskador detekteras med hjälp av höjddata och mönster i bilden.

Mätsystemet RST57 är utrustat med en linjelaser (LCMS-1, Laser Crack Measurement System version 1) för mätning av tvärprofil samt tre punktlasrar för mätning av längsgående ojämnheter och textur. Utöver det finns en digital kamera och ett system för tröghetsnavigering<sup>2</sup> och insamling av koordinater. Rullad längd mäts med en hjulpulsgivare monterad på vänster framhjul. I Figur 1 visas ett system av denna typ.

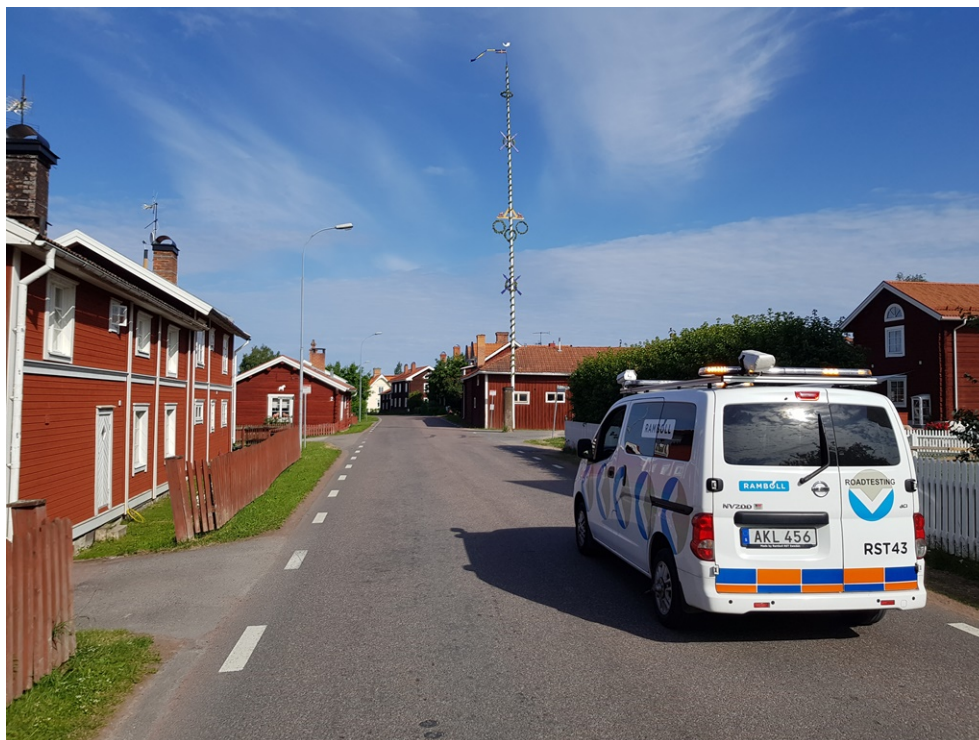
Figur 2 Fordon för okulär inventering av skador. Foto: Ramboll

Referensinventeringen utgörs av en okulär bedömning av ytskador vilken bygger på metodiken i Svenska Kommunförbundets handbok "Bära eller Brista" (Wågberg, 2003). För ändamålet används ett inventeringsfordon av typen som visas i Figur 2. Fordonet är utrustat med hjulpulsgivare för längdmätning, kamera för fotografering av vägområdet, GNSS-utrustning för insamling av koordinater samt dator med mjukvara för registrering av skador.

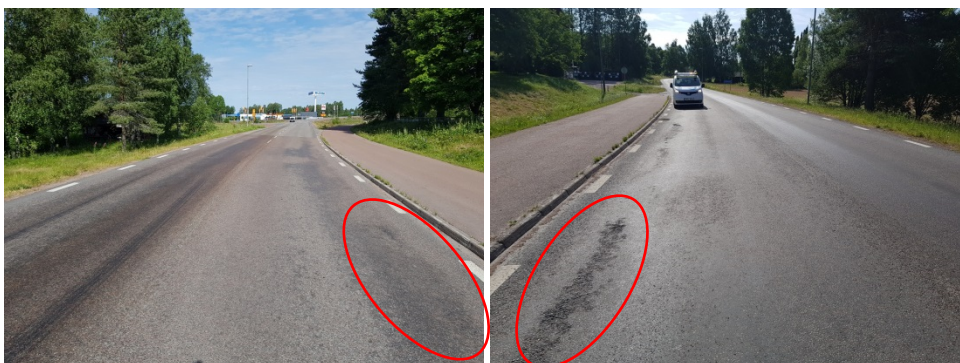
Figur 4 Samma yta fotograferad från olika håll (medljus till vänster, motljus till höger). Foto: Ramboll

En inventering är en subjektiv bedömning av skadorna på vägytan. Klassningen bygger dock på typexempel i Bära eller Brista vilket säkerställer att skadorna bedöms på ett specificerat sätt. Inventeringen utgör dock aldrig ett 100 % korrekt referensmaterial. Förhållandena vid inventeringen kan påverka resultatet. I optimala fall ska inventeringen utföras vid mulet väder för att undvika att solljuset förstärker eller försvagar intrycket av ytskadorna. I Figur 4 visas ett exempel på hur en ytskada uppfattas beroende på om man tittar på den i medljus eller motljus.

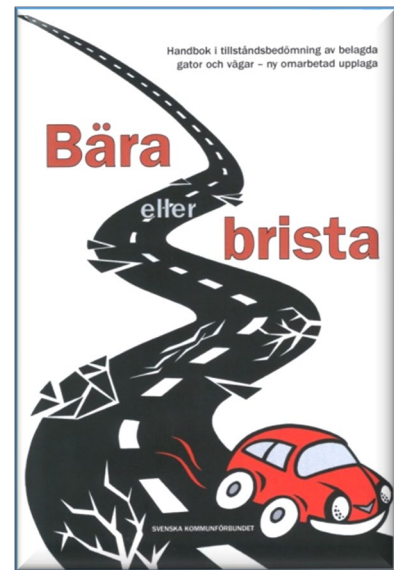
1. Gå till fots utmed sträckan. Bestäm läget för vidkommande observationer i längdled genom användning av mätjul och i tvärled genom okulär bedömning i förhållande till tvärsektionens utseende och spårbild.
2. Vilken skadetypp/defekt eller lagning/försegling som ev. upptäcks avgörs enligt "Bära eller brista", Wågberg, 2003 (rev. av 1991 års utgåva):

- *Längsgående spricka i spår*
- *Tvärgående spricka i spår*
- *Spricka i spårkant*
- *Krackelering*
- *Spricka ej i spår (ex. tjälspricka)*
- *Fogspricka i vägmitt*
- *Fogspricka i vägkant*
- *Spricka tvärs vägen*
- *Spricka på vägren*
- *Slaghål*
- *Stensläpp*
- *Blödning*
- *Separation*
- *Lappning*
- *Försegling*

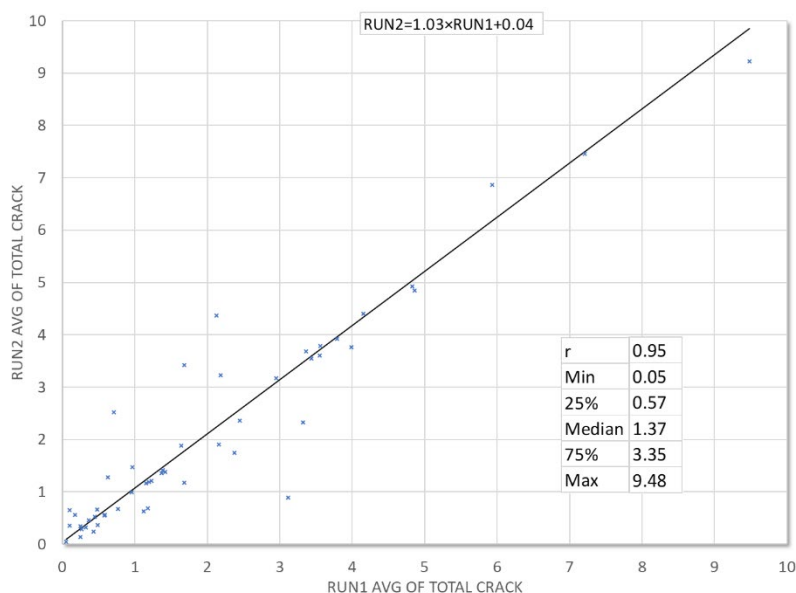
Figur 8 Upprepad mätning av andelen sprucken yta för en hel sträcka.

Korrelationskoefficienten mellan de upprepade mätningarna ligger på 0,95. För ett par sträckor är överensstämmelsen sämre mellan repetitionerna, t.ex. mätningen på väg 108 mellan Tungan och Södervidinge i Skåne där mätning 1 har i genomsnitt 3,1 % sprucken vägyta per 10 m och motsvarande siffra för mätning 2 är 0,9 %. Den andra riktningen på samma sträcka har också stora skillnader fast åt andra hållet, mätning 2 har färre sprickor per 10 m. Förhållandet vid mätningarna var detsamma, soligt och torr vägbana. I bilderna nedan ser vi att den andra mätningen har detekterat fler små sprickor än repetition 1, men de större sprickorna har hittats i båda repetitionerna. Ett exempel visas i Figur 9 och Figur 10.

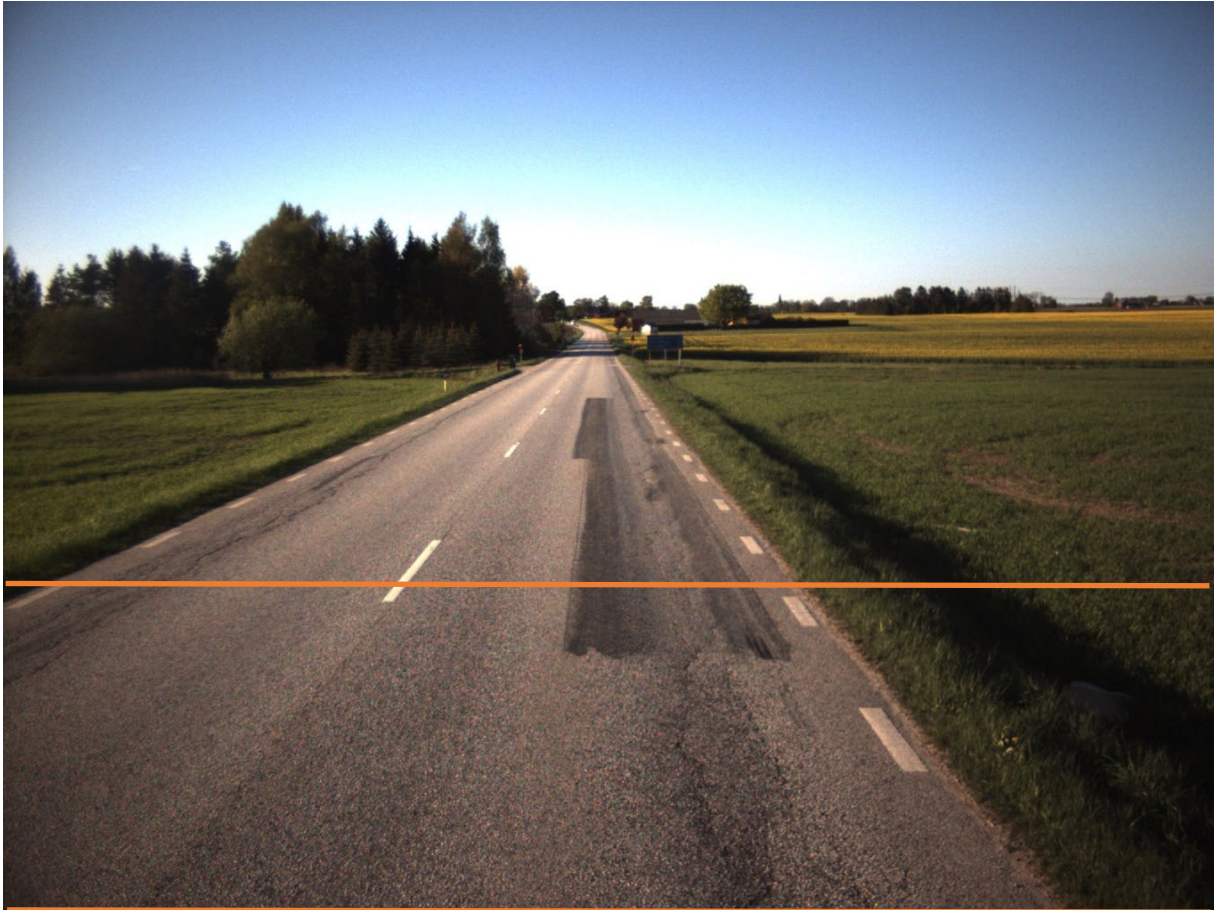
*Figur 9 Översiktsbild av väg 108. Området mellan de parallella linjerna motsvarar nedanstående analys av sprickor. Foto: Automatiskt taget från mätbil.*

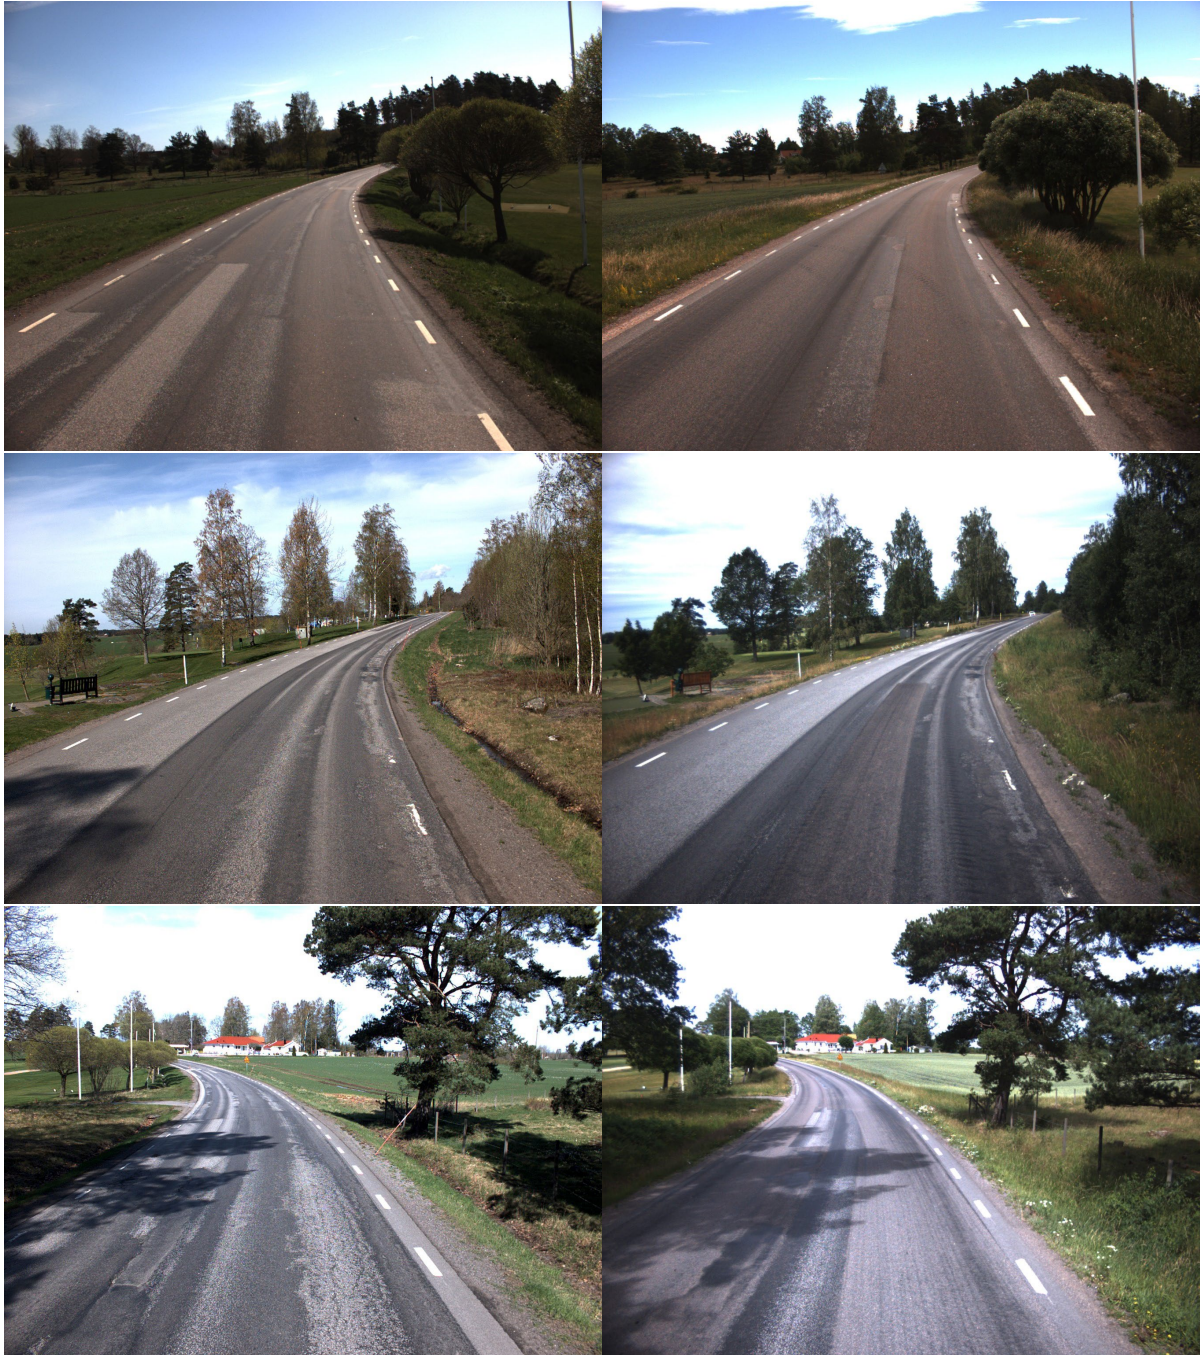
*Figur 12 De tre bilderna till vänster visar tillståndet på väg E758 4 maj, innan driftåtgärder, och de tre bilderna till höger motsvarande sektioner 26 juni, efter driftåtgärder. Foto: Automatiskt taget från mätbil.*

Ett ”problem” med att tillståndsbeskriva vägnätet, speciellt det sekundära, är att det är föränderligt. Varje vår sker omfattande driftåtgärder som återställer de värsta skadorna som uppkommer vintertid och vid tjällossning. Det gäller framförallt sprickor, krackeleringar och slaghål som lagas eller lappas. Detta gör att denna typ av mätning är en färskvara. En av sträckorna i Östergötland (E758) mättes i början av maj och i slutet av juni, se Figur 12. Av bilderna från mätningarna att döma har sprickor och ytskador lagats mellan mättillfällena. Mättillfälle 1 ger nästan dubbelt så stor andel sprucken yta som mätning 2, se Figur 13. Bilderna nedan visar tillståndet från tre olika sektioner vid tillfälle 1 (till vänster) och 2 (till höger). Från bilderna ser vi att driftåtgärder satts in för att täta ytan.

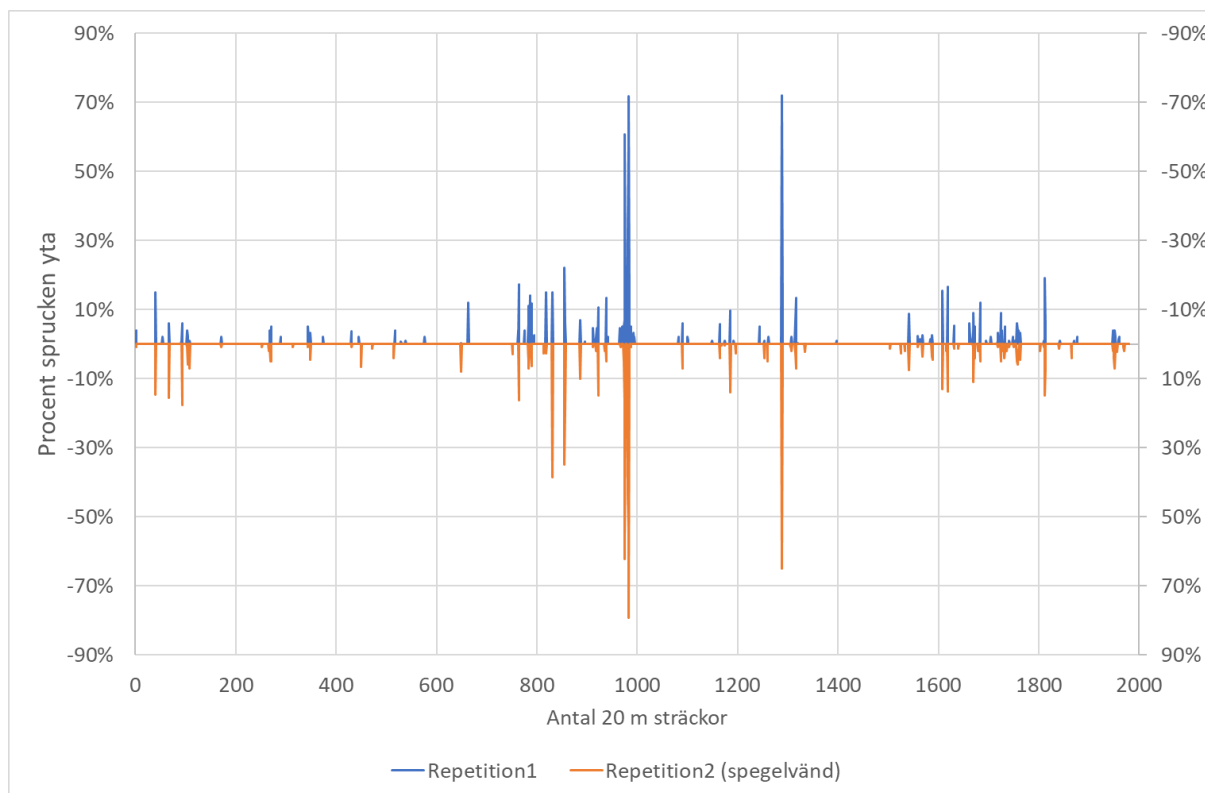
Figur 14 Andel sprucken yta, upprepad mätning.

I Figur 14 ser vi att systemet hittar sprickor vid samma sektioner även om det finns ett par mindre avvikelser. De skillnader som finns är framförallt i sektioner med låg andel sprucken yta.

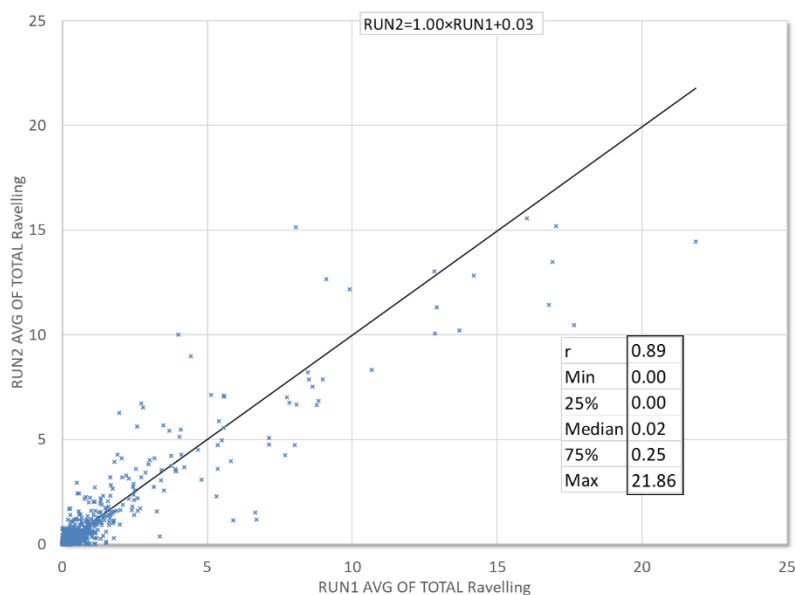
Figur 16 Upprepad mätning av stensläpp (raveling) med LCMS-systemet. Jämförelse av medelvärden för 100 m sträckor.

Vi går vidare med användning av 100 m värden, den rapportlängd som normalt används i Trafikverkets underhållsstandard.

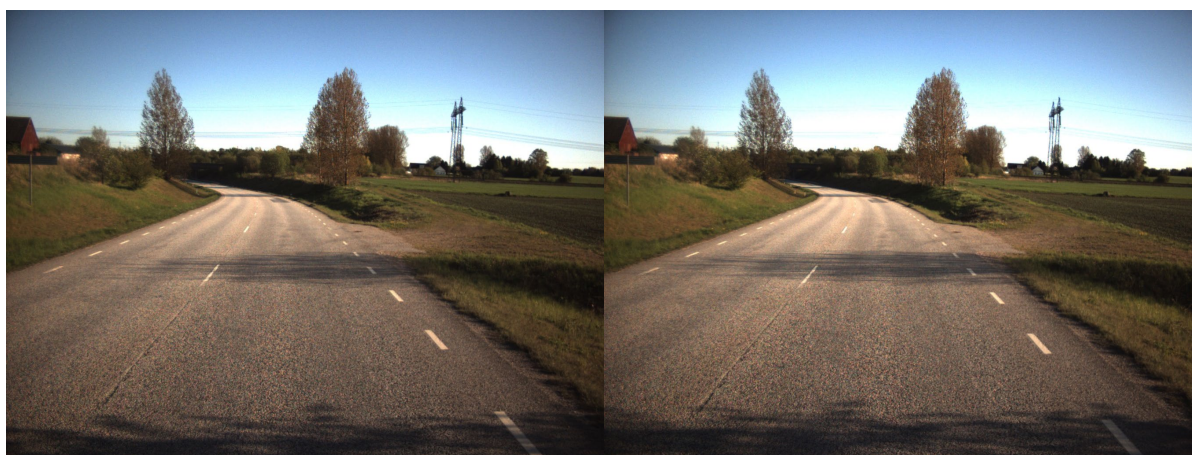
Figur 17 En sektion med stor skillnad mellan upprepade mätningar av stensläpp. Mätning 1 till vänster och 2 till höger. Foto: Automatiskt taget från mätbil.

Det finns avsnitt på vissa sträckor med stora avvikelser som har en stor inverkan på resultatet. Följande bilder visar en sektion (20 m) som har 22 % stensläpp i den första mätningen och endast 4 % i den andra.

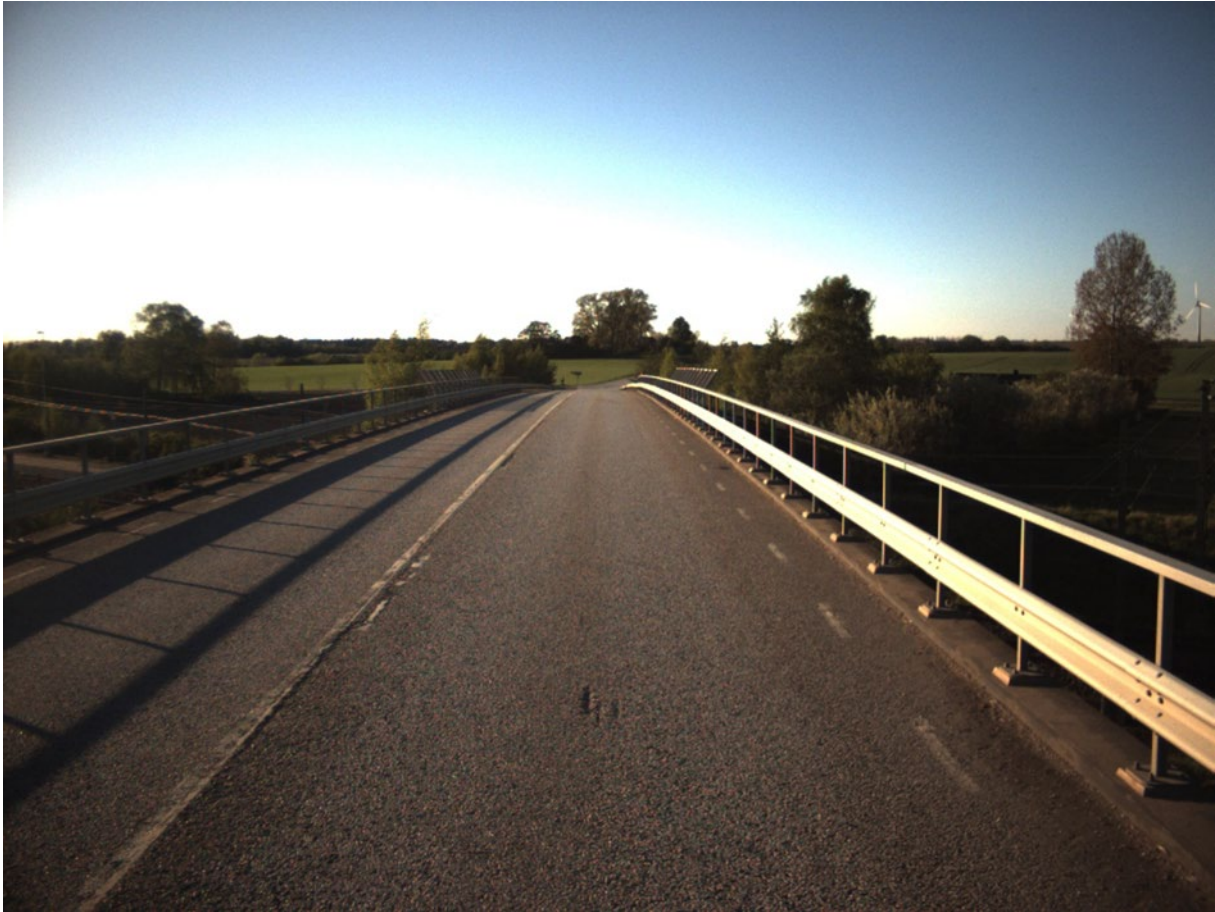
*Figur 19 Väg 1179 i Skåne. Åldrad beläggning med stensläpp, ABS11. Foto: Automatiskt taget från mätbil.*

Ett medelvärde skapas dels per 100 m och dels per sträcka. Dessa används för jämförelse med resultatet av den heltäckande lasermätningen. Vi kommer att studera validiteten genom att jämföra hur inventeringen respektive den objektiva mätningen (HTL) värderar sprickorna för hela sträckorna, från sämst (prioritet 1) till bäst. I Bilaga 2 visas rangordningen för sträckorna utifrån inventering och mätning. Mätning och inventering gör olika bedömning av vilken sträcka som bör prioriteras för underhåll. I och med att överensstämmelsen inte är bättre så går vi inte vidare med att studera överensstämmelsen på 100 m nivå. Vi har valt att redovisa och analysera två sträckor i detalj, en med stora skillnader i rangordning och en där resultaten har bra överensstämmelse. Vi börjar med sträcka 1179do11, Länsväg 1179 i Skåne, en ABS11 som har en åldrad beläggning med ytskador. Här visar HTL- mätningen allvarlig sprickbildning med hög andel sprucken yta medan inventeringen tvärtom visar låga nivåer av sprickbildning. Om vi betraktar vägen från översiktsbilderna vid mätningen ser vi en grov beläggning som har börjat tappa en hel del sten.

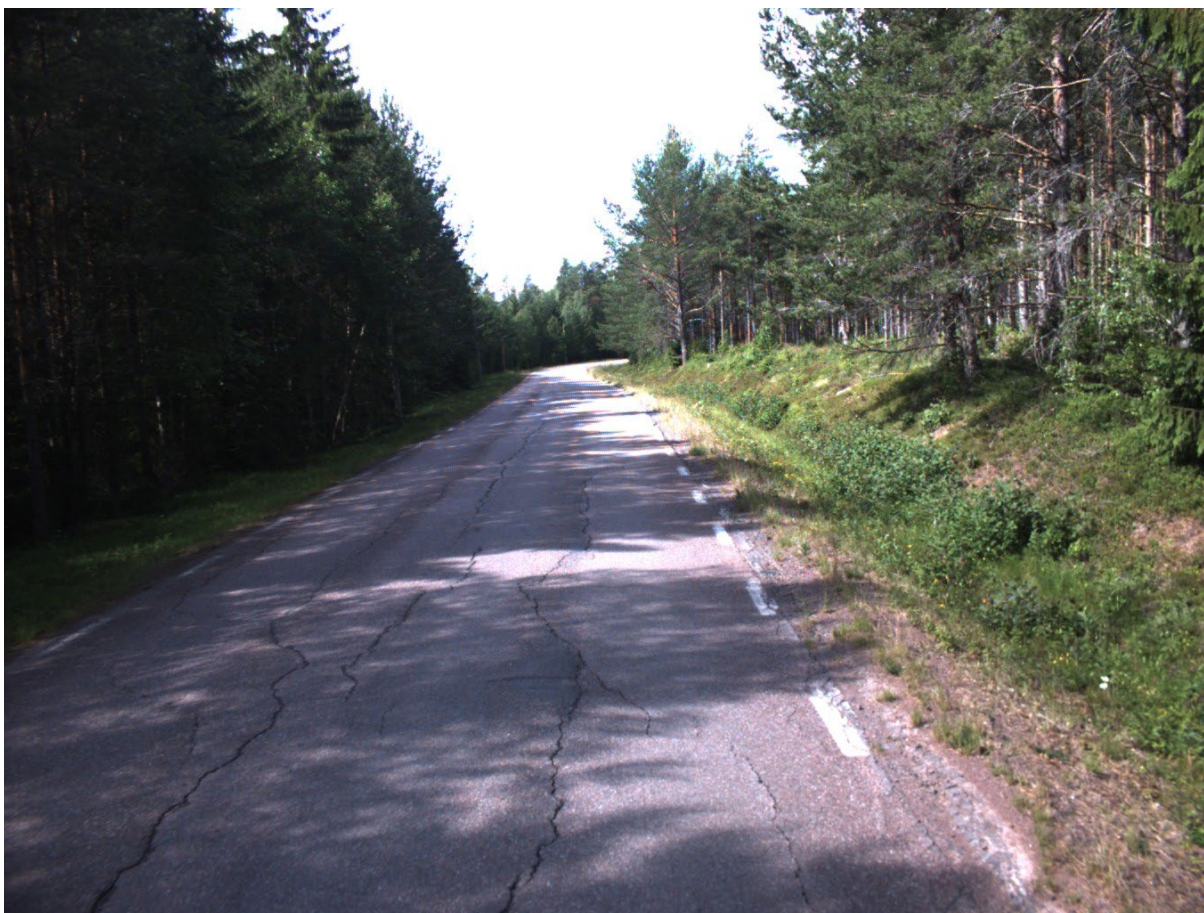
Figur 22 Väg 1002 i Dalarna. En Y1B med åldrad yta, ytskador och tjalsprickor. Foto: Automatiskt taget från mätbil.

Vi går över till att titta på en sträcka där det råder god samstämmighet mellan sträckans rangordning baserat på inventering och heltäckande lasermätning. Väg 1002 i Dalarna (Figur 22) är en ytbehandlad sträcka där ytan är åldrad och har stensläpp och grova sprickor (tjalsprickor). Här fångar den heltäckande lasermätningen sprickbildningen på ett bra sätt, se Figur 23.

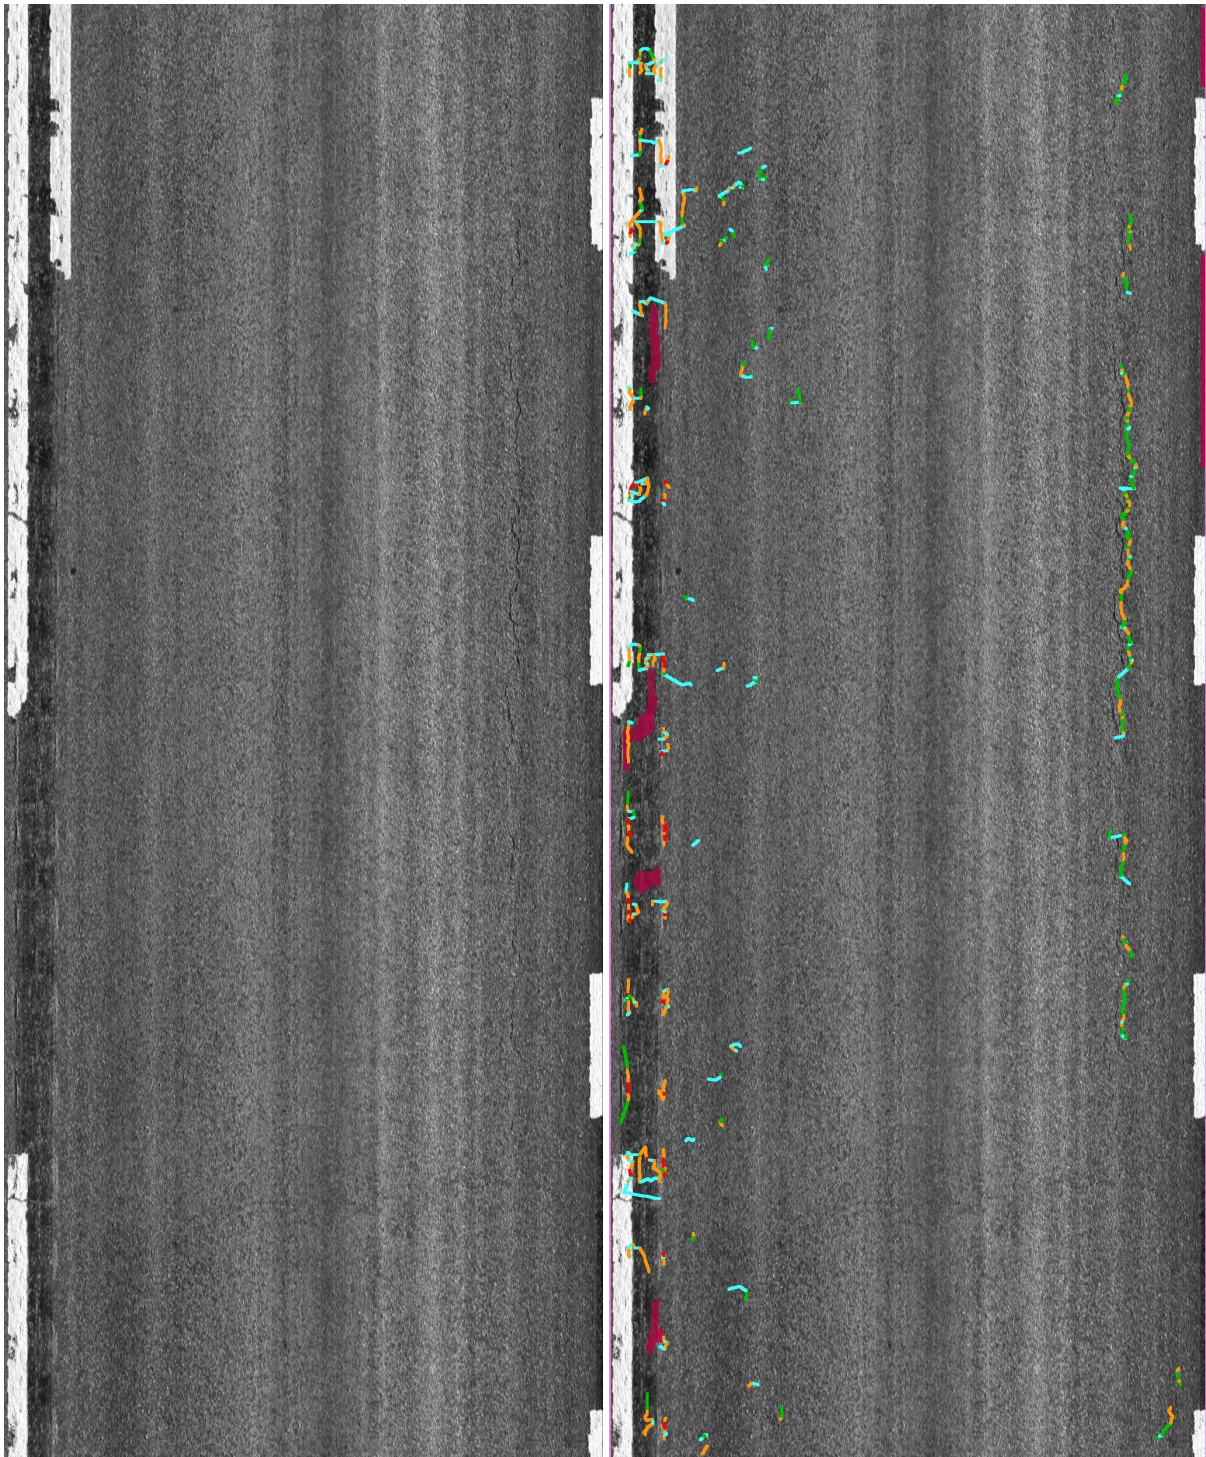
*Figur 26 Sträcka 18-796li. En korrekt detekterad spricka till höger i bilden och mycket falska identifikationer till vänster.*

Sträckan 18-796li är vald för att den är i god kondition men innehåller ändå ett fåtal sprickor och bör därför rangordnas som bäst (6). De inställningar som är använda för LCMS-systemet ger många små sprickor på sträckan som uppkommer av ytans struktur (Figur 26). Beläggningstyp är ABS16. Det finns dock möjligheter att filtrera bort små sprickor genom att ändra inställningar i analysystemet, vilket vi inte har gjort. 18-796li har ändå alla systemet rangordnat som bäst.

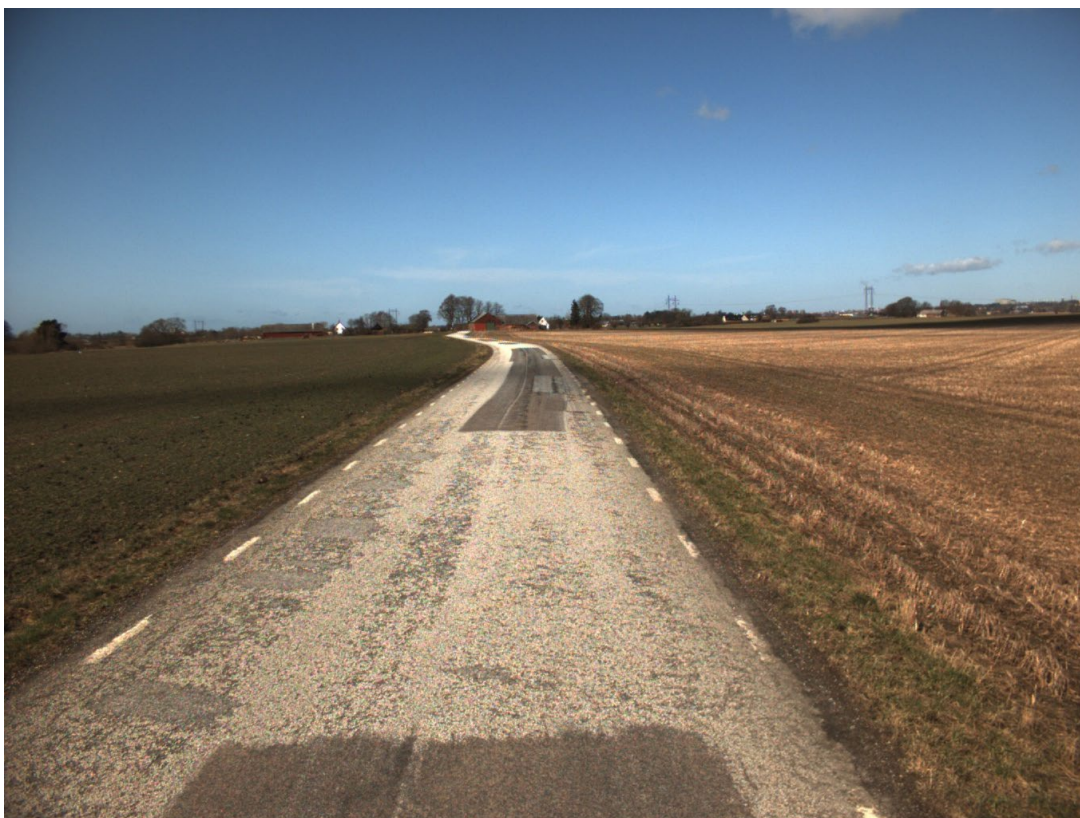
*Figur 29 Exempel på sträcka där LCMS och subjektiv bedömning indikerar mycket stensläpp. En bild 25 m in i sträckans huvudriktning på väg M887. Foto: Automatiskt taget från mätbil.*

I Bilaga 3 visas en jämförelse i tabellform mellan hur de olika beskrivningarna av stensläpp rangordnar sträckorna. Följande tre bilder visar vägar med både bra och mindre bra överensstämmelse mellan den subjektiva bedömningen och HTL-mätningen.

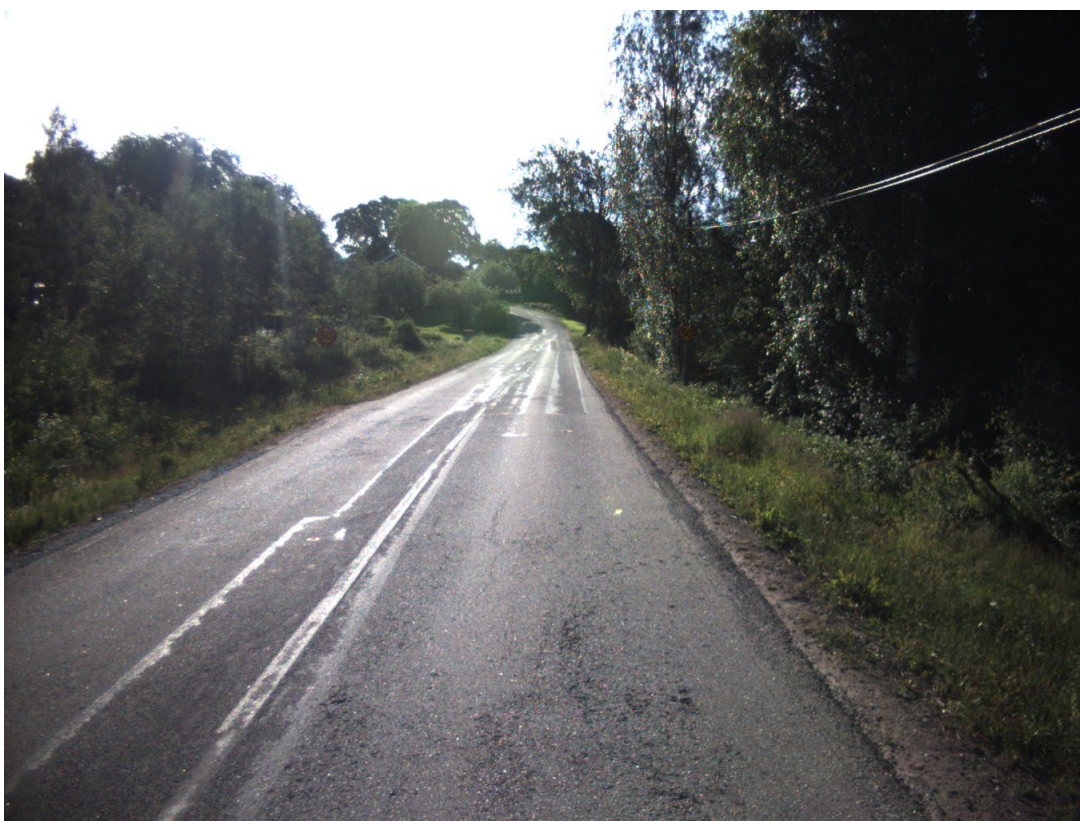
*Figur 30 Exempel på sträcka där subjektiv bedömning indikerar på mycket stensläpp men enbart måttlig förekomst enligt LCMS-systemet. En bild 135 m in i sträckans motriktning på väg W908. Foto: Automatiskt taget från mätbil.*

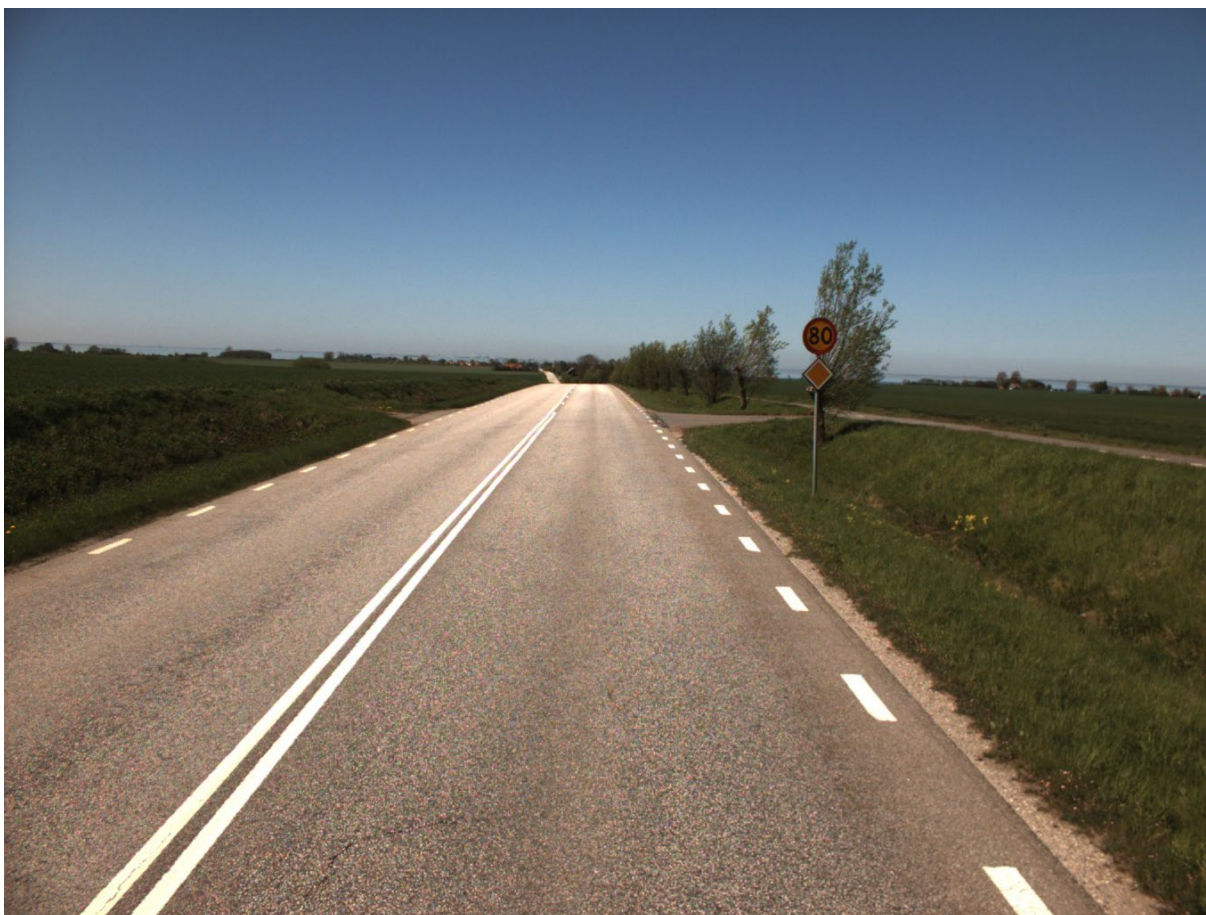
*Figur 31 Exempel på sträcka där subjektiv bedömning indikerar på låg förekomst av stensläpp men relativt stor från LCMS-systemet. En bild 2 435 m in i sträckans huvudriktning på väg M1136.  
Foto: Automatiskt taget från mätbil.*

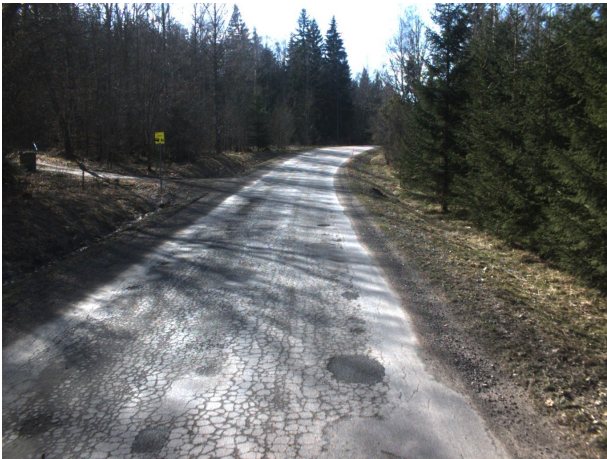
Rang	Sträcka	Underhålls- index	Exempel, bild
1	21- 705ar21	8,79

Tabell 17 Rangordnade sträckor efter underhållsindex beräknat från vägytemätning. Ingående mätstorheter är lokal ojämnhet, makrotextur och megatextur. Ett par bilder exemplifierar tillståndet. Foto: Alla bilder är automatiskt tagna från mätbil.
