SLUTRAPPORT

Inspektion av MPS-installationer under tre vintersäsonger från 2012-2013 till 2014-2015

Dokumenttitel: Inspektion av MPS-installationer under tre vintersäsonger från 2012-2013 till 2014-2015

Författare: Göran Fredriksson, Barrier Tech AB

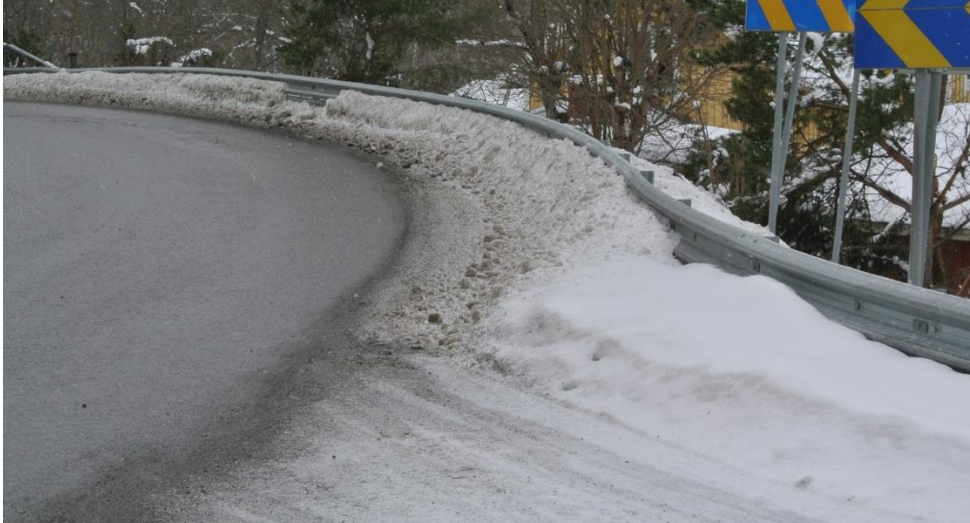
Räckena i Gävle bro ersatte alltså den tidigare installationen i Åkersberga där det MPS-försedda räcket istället satt i en ytterkurva strax efter en större utfart från ett bostads- och fritidshusområde

vilket gjorde att stora snömängder plogades mot räcket. Vägen var också relativt smal varför detta kan anses varit den "tuffaste" testplatsen vad gäller snötryck och påkörningar från snöröjningsfordon.

Här uppstod också mekaniska skador tidigt som förvärrades något efter säsong 2. Nedan exempel på några typiska deformationer från installationen i Åkersberga.

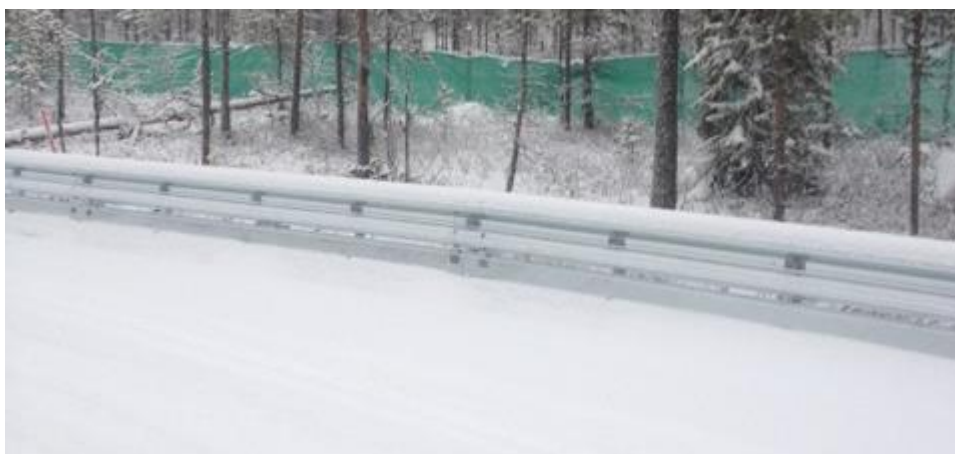
Efter installationen i november 2012.

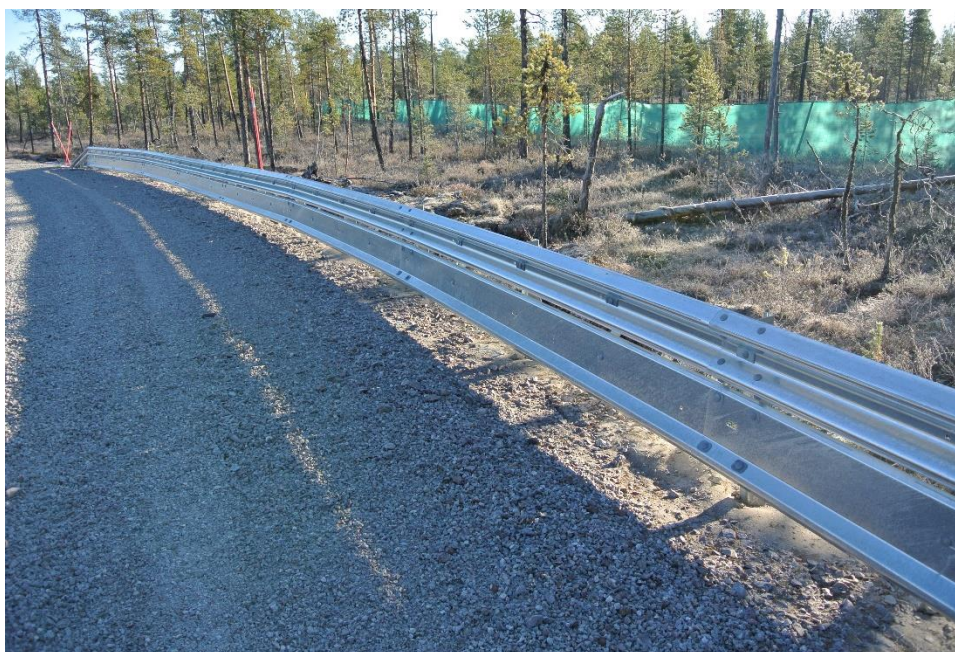
Inspektion oktober 2013.

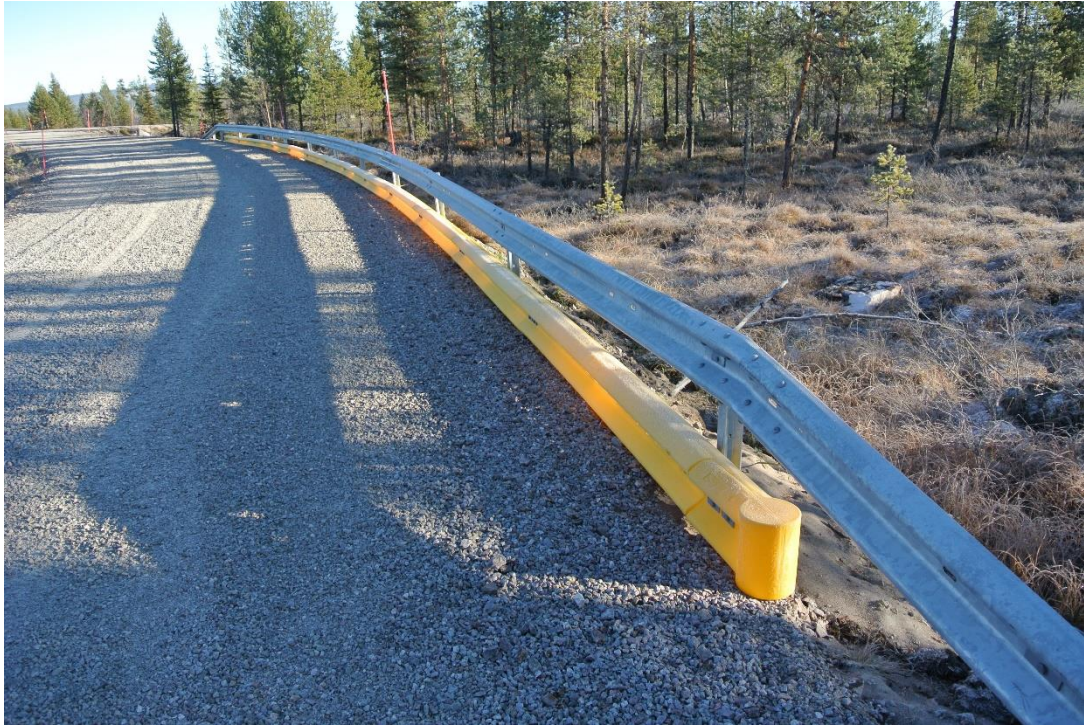
Till skillnad från övriga MPS är detta utfört i ett plastmaterial där profilerna ligger direkt mot marken endast fästa med rostfria stålband mot räcke stolparna.

Inspektion oktober 2013.
