# Taktila farthinder för cyklister

- effekter på hastighet och  
cyklisternas upplevelse

| Titel: | Taktila farthinder för cyklister - effekter på hastighet och<br>cyklisternas upplevelse |

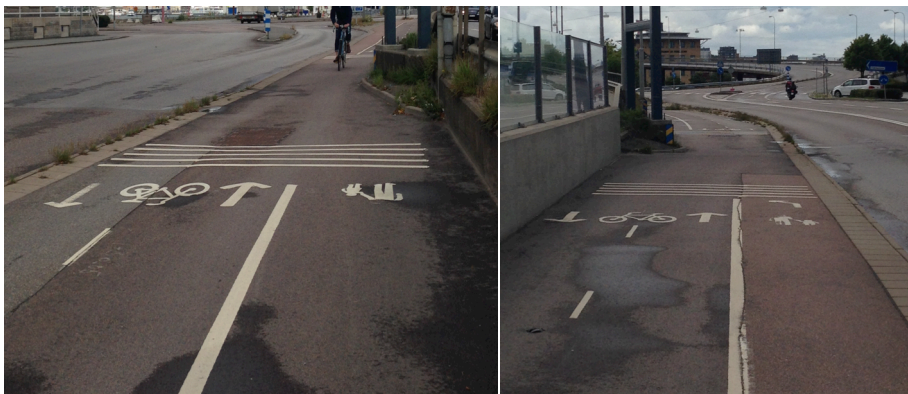
Figur 2:1 Gång- och cykelfälten byter plats sett från båda riktningarna.

I Figur 2:1 visas en gång- och cykelväg längs Emigrantvägen i höjd med Danmarksterminalen i Göteborg. Här byter gång- och cykelfälten plats i samband med en avsmalning på grund av en bropelare. Situationen visas från båda håll och i den vänstra vyn kan även ses en anvisande pil för gångtrafikanterna. Här har rumble strips målats över samtliga gång- och cykelfält.

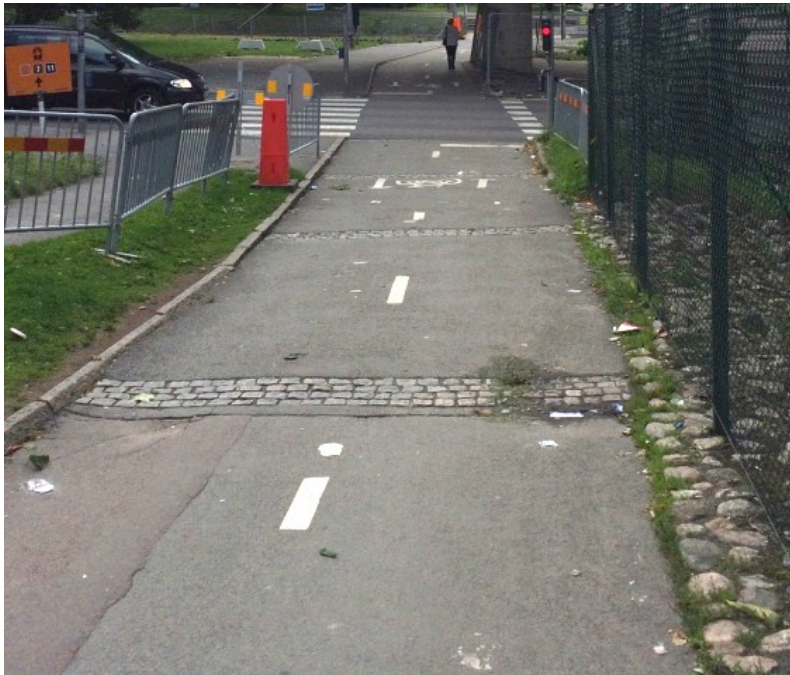
*Figur 2:2 Gatstensrader i intervaller inför en ljusreglerad korsning med motortrafik*

I Figur 2:2 visas en cykelväg med lätt nerförsbacke i Gamlestaden i Göteborg. Gatstensrader har anlagts i intervaller inför en ljusreglerad korsning med motortrafik. Ingen korsande gångväg förekommer på platsen.

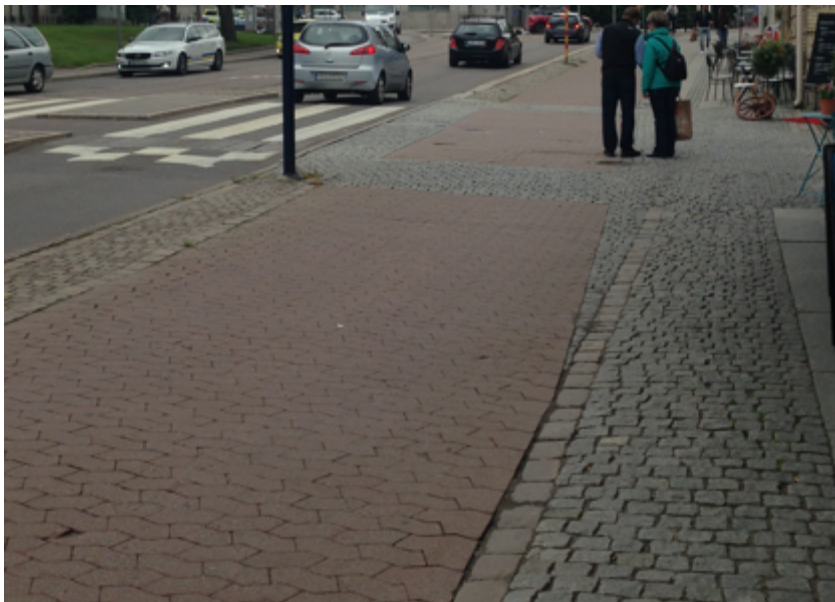
*Figur 2:3 Utmynning av gångfartsområde, kantat av gatstensrader*

En annan vanlig utformning av gatstenshinder är att placera ett tjugotal rader med sten på var sida om primärhindret. I Figur 2:3 visas korsningen Sprängkullsgatan - Haga Nygata, där ett gångfartsområde med högt flöde av gångtrafikanter utmynnar vid en cykelväg med parallell motortrafikväg. Här är det utmynnande gångfartsområdet kantat med gatstensrader, vilket ger en ökad ojämnhet jämfört med cykelvägens platta marksten.

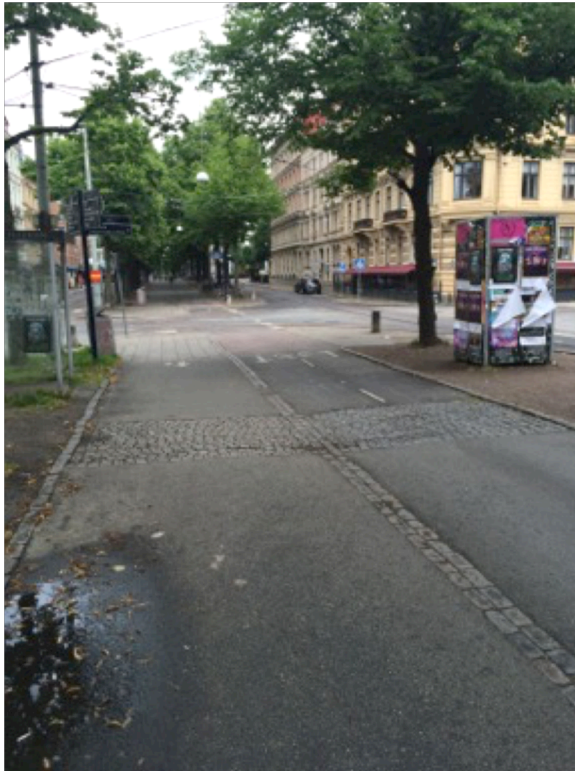
Figur 4:1 Mätplats 1A med farthinder. Foto: Koucky & Partners

Primärhindret har mätplats 1A identifierats som en passage för gångare, vilken leder till ett övergångsställe över blandtrafikens körbana. Strax innan passagen finns ett farthinder med gatstenar, ca 20 stenar brett, omkring 150 cm. I Figur 4:1 visas mätplatsen i bild och i

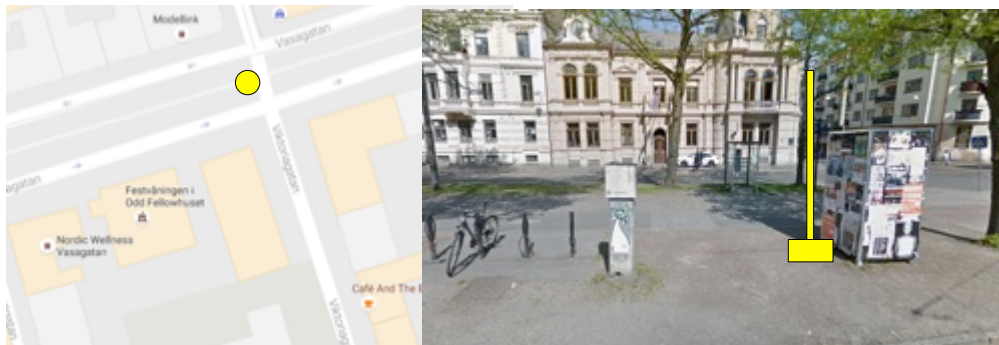
Figur 4:2 Mätplats 1A med farthinder. De cyklister som mäts kommer från vänster i bilden. Passagen för gångare skymtar röd till höger i bilden. Foto: Google

Figur 4:2 även med karta, den gula figuren markerar var kameran har varit placerad.

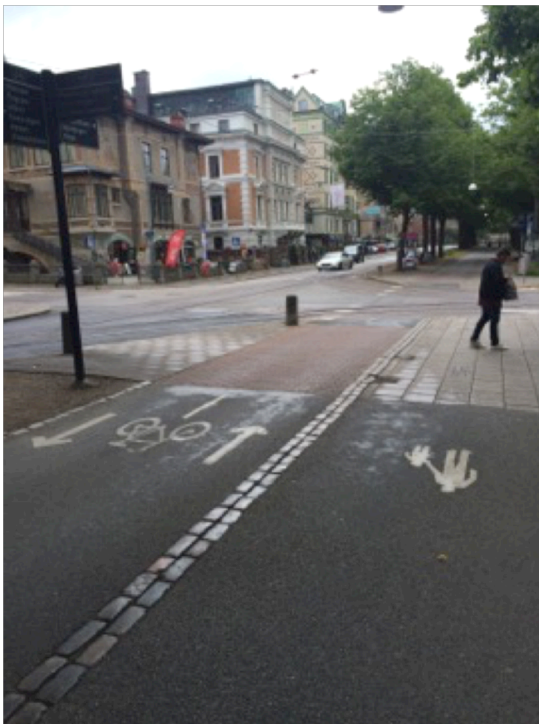
Figur 4:4 Mätplats 1B utan farthinder, de cyklister som har mätts kommer från det nedre, vänstra hörnet. Foto Koucky & Partners

Mätplats 1B, referensplatsen, ligger några meter från mätplats 1A. Även här har primärhindret identifierats som en passage för gångare, vilken leder till ett övergångsställe över blandtrafikens körbana, vilket visas i Figur 4:4. Det är en så gott som identisk situation som i mätplats 1A, men utan farthinder. I Figur 4:5 visas mätplats 1B med bild och karta, den gula figuren visar var kameran har stått placerad.

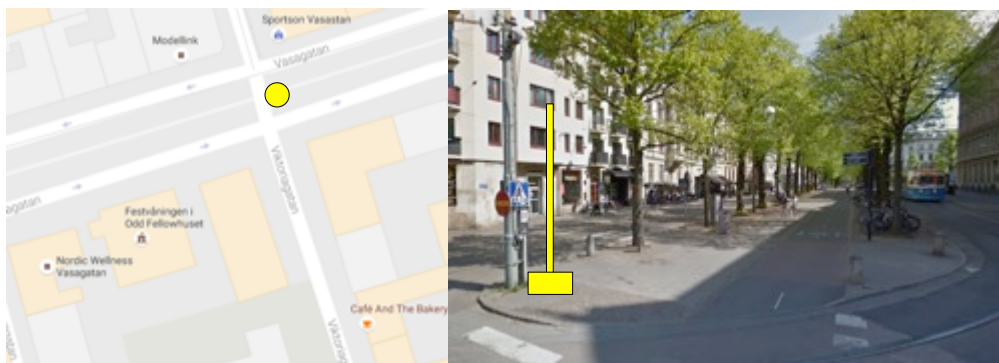
Figur 4:5 Mätplats 1B utan farthinder. De cyklister som har mätts kommer "inifrån" bilden, passagen för gångare har en röd beläggning. Foto: Google

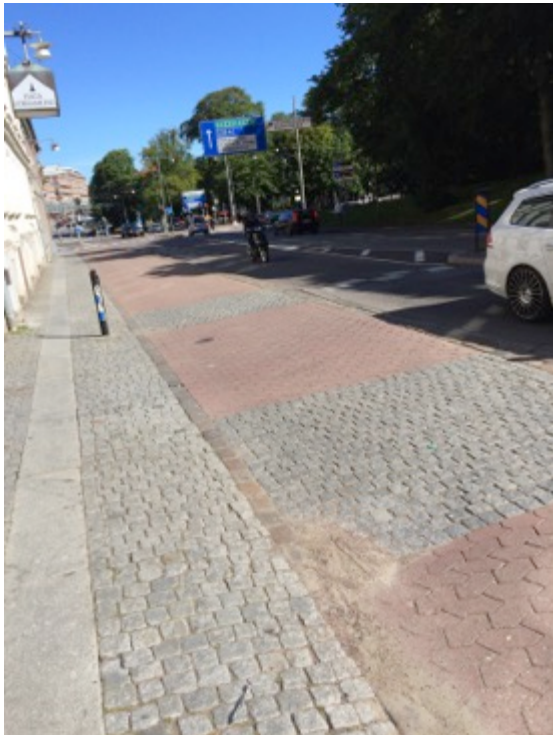
Figur 4:11 Mätplats 2A med farthinder. De uppmätta cyklisterna kommer från nedre högra hörnet i bilden, primärhindret mynnar ut från vänster i höjd med den vita bilen. Foto: Koucky & Partners

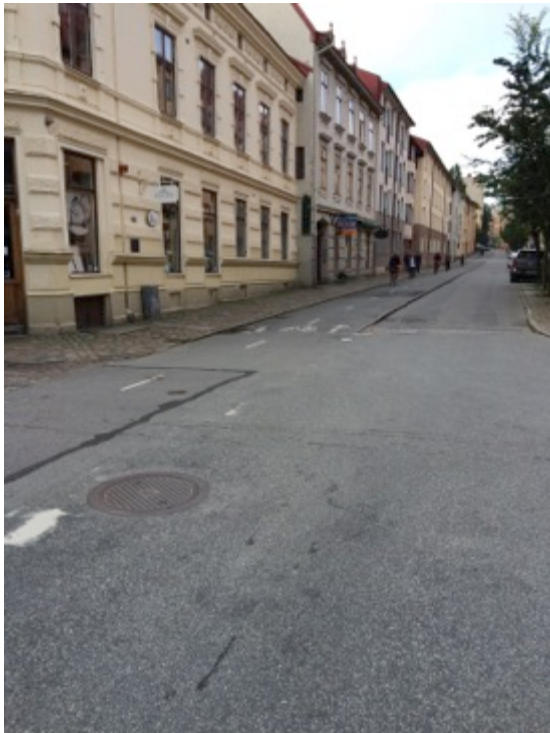
Figur 4:14 Referensplats 2B, utan farthinder. De uppmätta cyklisterna kommer "inifrån" bilden och gångfartsområdet mynnar ut från vänster i höjd med brunnen. Foto: Koucky & Partners

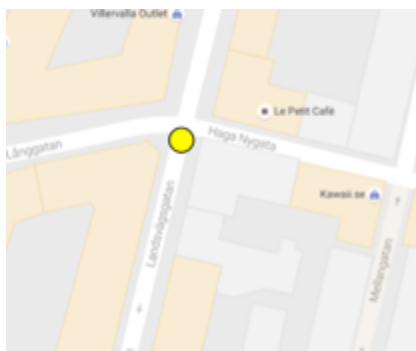
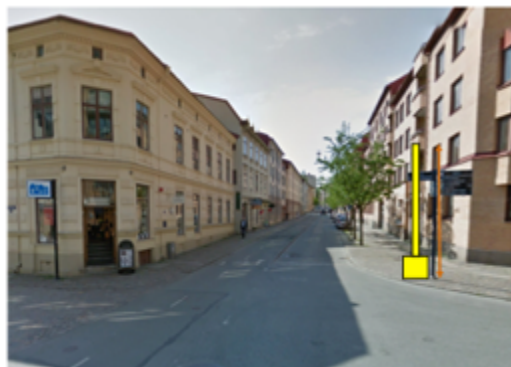
Figur 4:15 Referensplats 2B utan farthinder. De cyklister som mäts kommer "inifrån" bilden. Foto: Google

I Figur 4:15 visas mätplats 2B i bild och karta, den gula figuren visar var mätkameran har varit placerad.

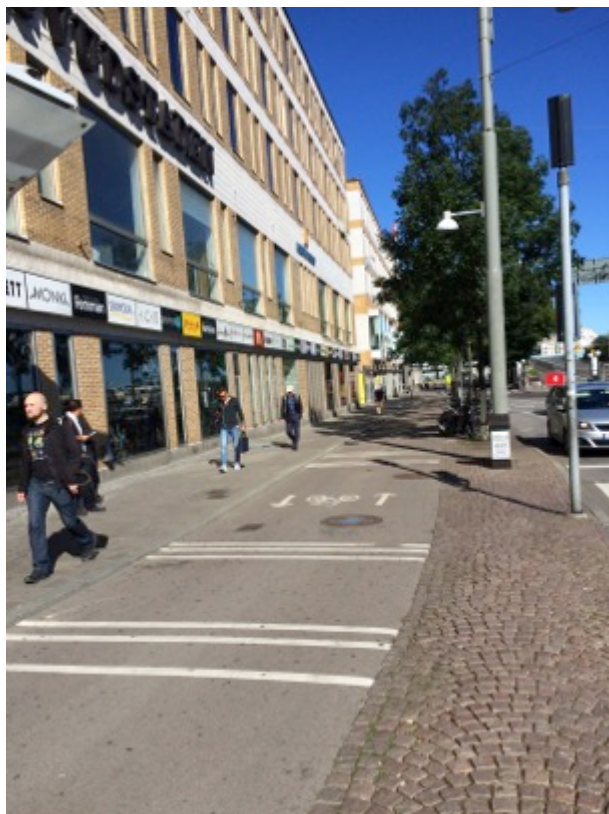
Figur 4:21 Mätplats 3A med farthinder. De uppmätta cyklisterna kommer från bildens nedre del och cyklar inåt i bilden. Övergångsstället skymtar till höger i bild, ingång till köpcentret ligger till vänster. Foto: Koucky & Partners.

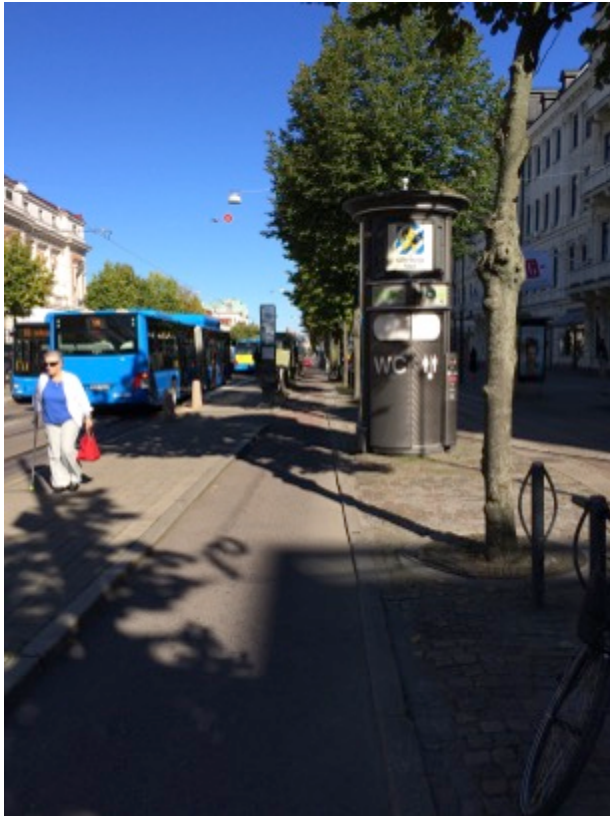
Figur 4:24 Referensplats 3B utan farthinder. De uppmätta cyklisterna kommer från bildens nedre kant och fortsätter in i bilden. Hållplatsen ligger till vänster i bild, trottoaren till höger. Foto: Koucky & Partners

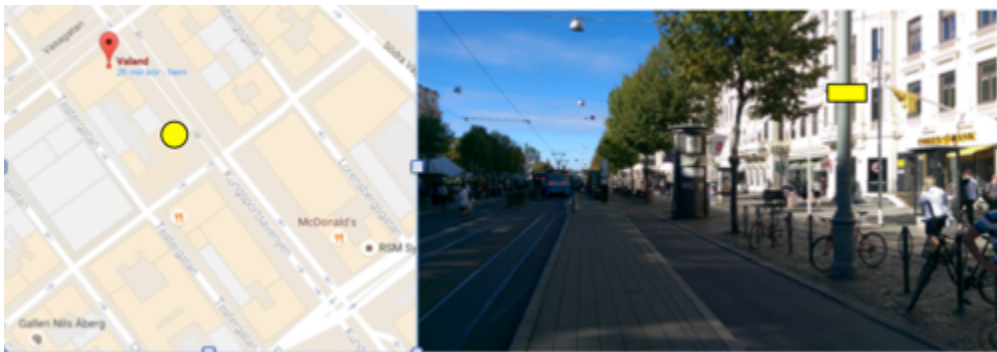
Figur 4:25 Referensplats 3B utan farthinder. De cyklister som mäts kommer från bildens nedre kant. Foto: Google

I Figur 4:25 visas mätplats 3B i bild och karta. Den gula figuren visar var mätkameran har varit placerad, vid denna mätplats monterades kameran på en befintlig stolpe vid platsen.
