**Nedfräst givare för  
sidolägesmätning 2022**

# **Nedfräst givare för sidolägesmätning 2022**

Projektet är finansierat genom BVFF (Bana väg för framtiden) och kontaktperson är Ulf Söderström hos Trafikverket.

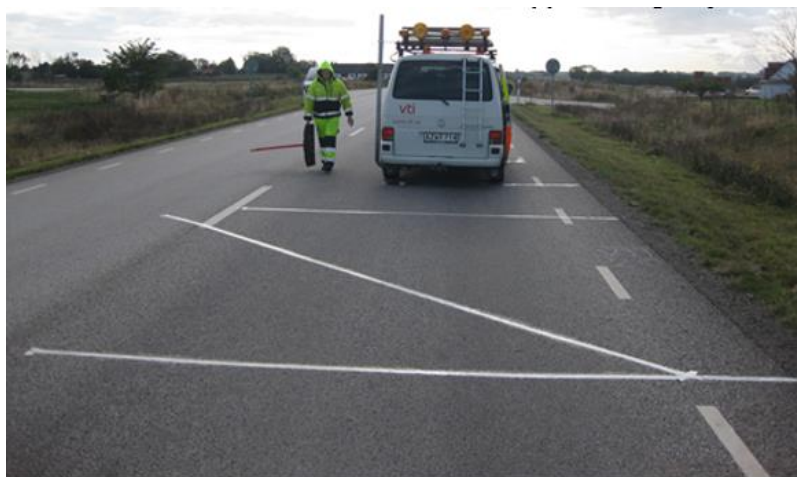
VTI har under lång tid använt sensorer som tejpas ovanpå vägbanan för att på ett enkelt och snabbt sätt kunna mäta sidoläge på valfri väg, [Figur 1](#)~~Figur 4~~. Nackdelen med denna metod är slitage av kabeln orsakat av många överfarter och problem med att klara av dubbdäck. Som sensor används koaxialkabel RG178

*Figur 1. Mätning av sidoläge med tejpade sensorer.*

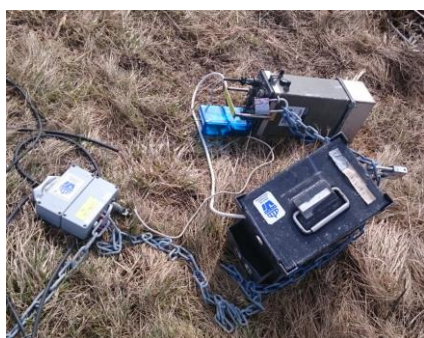
Figur 5 visar mätutrustningen.

Figur 5. Sensorförstärkare, trafikanalysator, batteri.

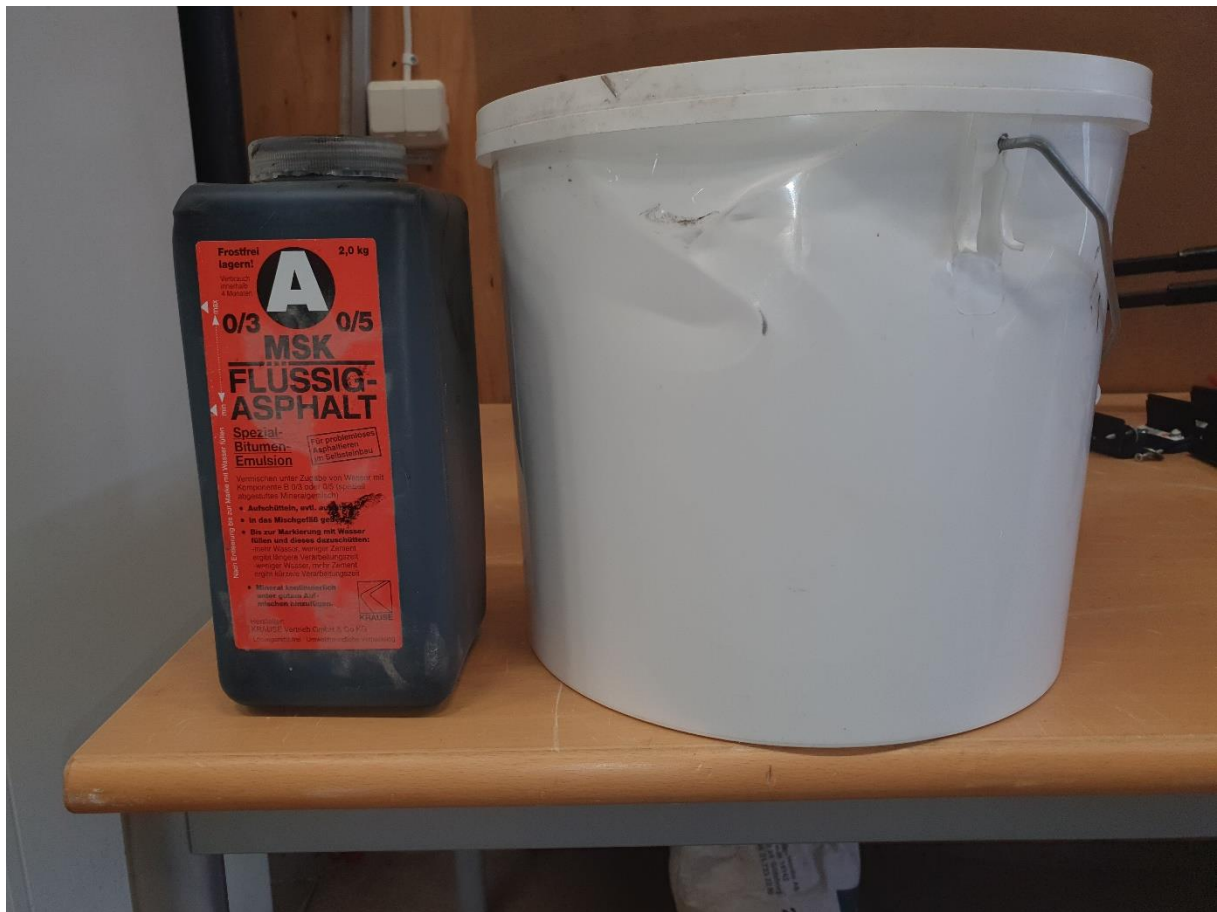
#### 4.2.1. Fyllnadsmaterial 1: MSK flytande asfalt, Flexsell

För lång härdtid och svårt att få rätt proportioner av allt. Glöm ej att tillsätta lite vatten  
Ej möjligt att stänga av vägen under hela härdtiden.

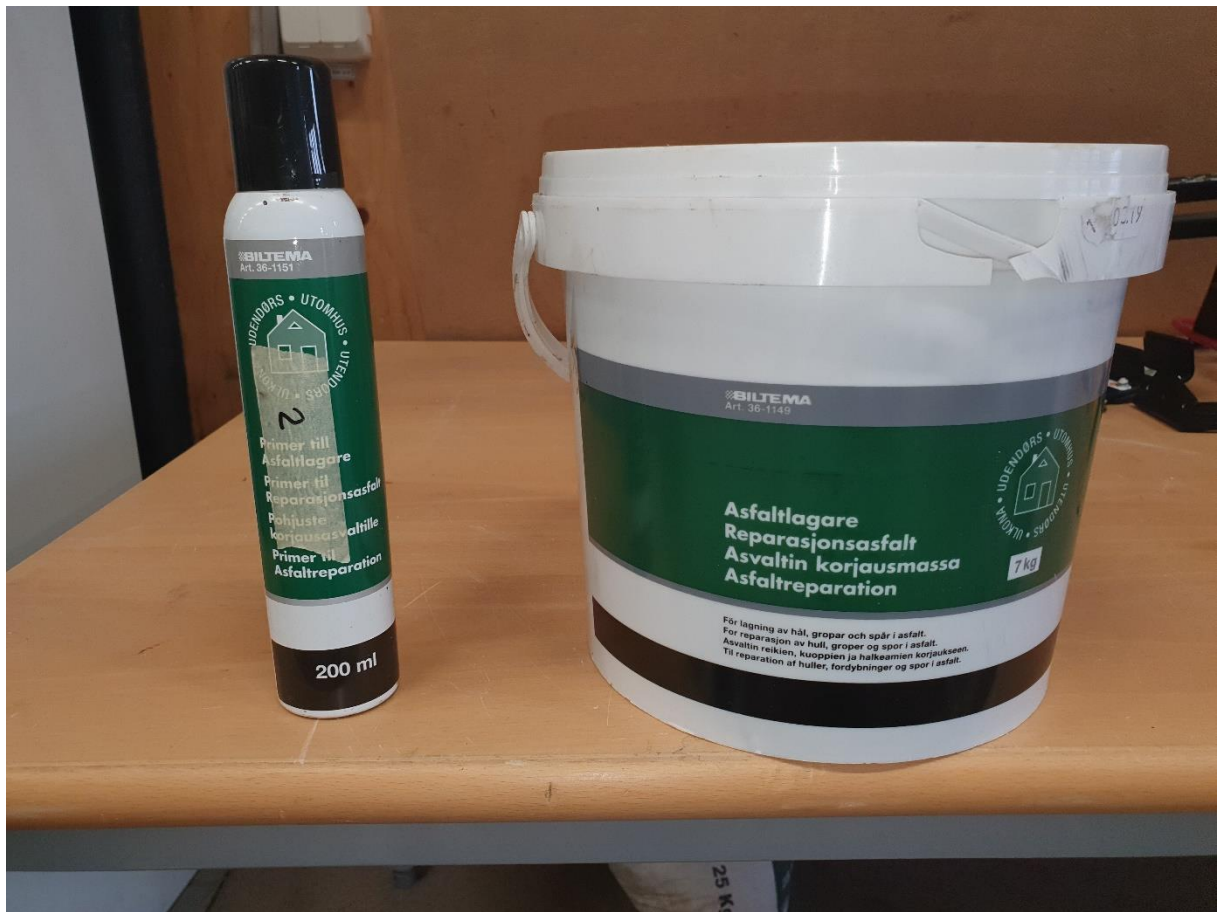
#### 4.2.2. Fyllnadsmaterial 2: Asfaltslagare med primer, Biltema

För grov för att få ned i spåret med god vidhäftning på kabeln.

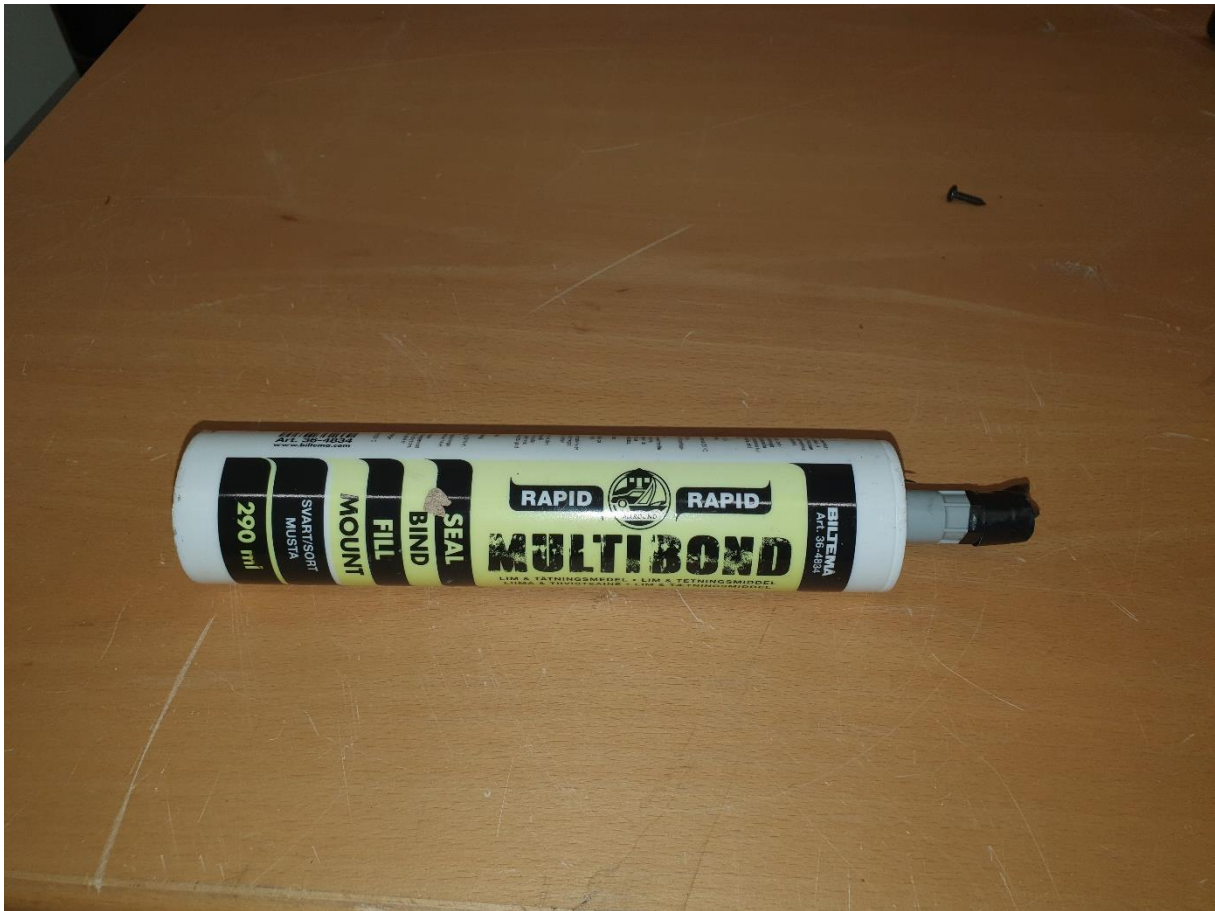
#### 4.2.3. Fyllnadsmaterial 3: BT Multibond Rapid, Biltema

Ganska bra, lite för elastisk, lång härdtid.

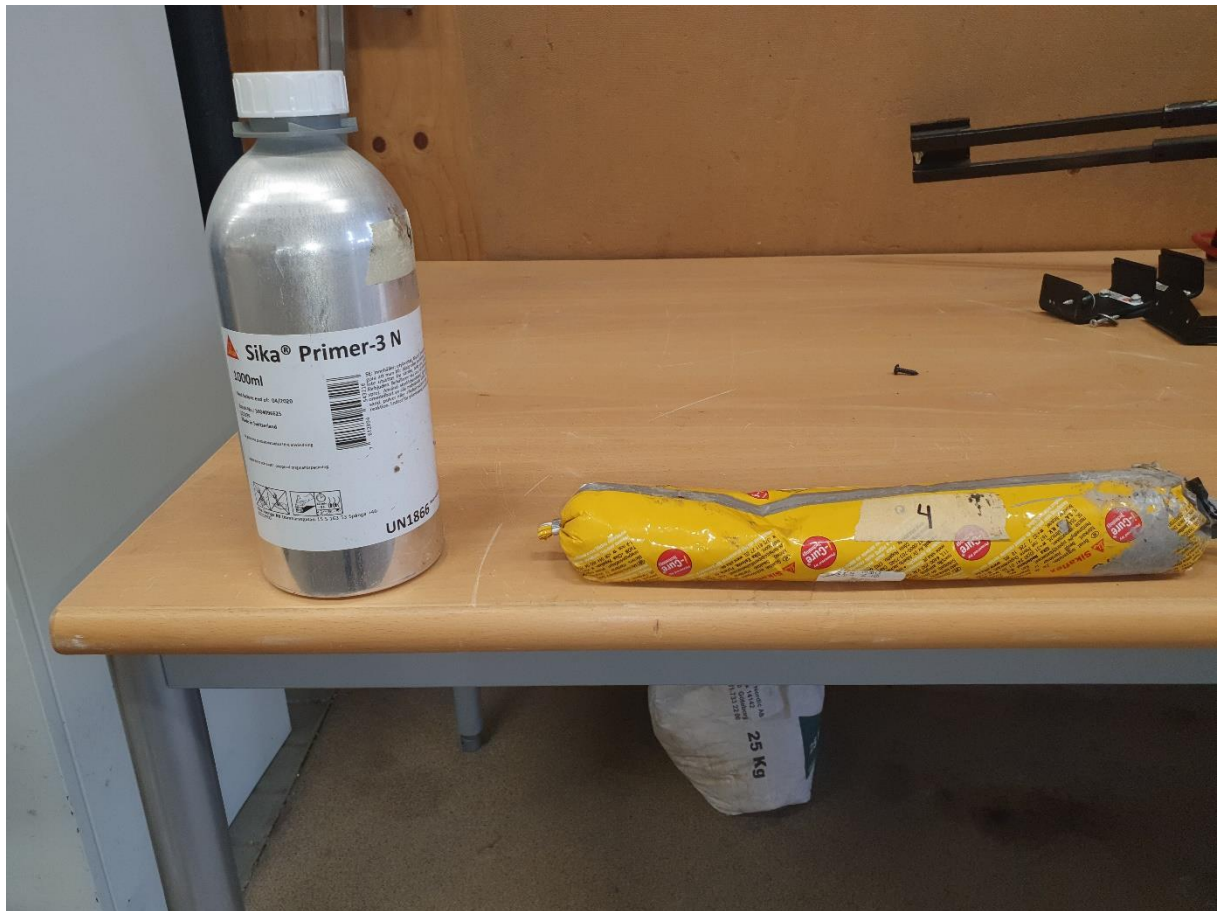
#### 4.2.4. Fyllnadsmaterial 4: Sikaflex pro 3-SL, Sika primer 3 N, Ahlsell

För elastisk. Lång härdtid.

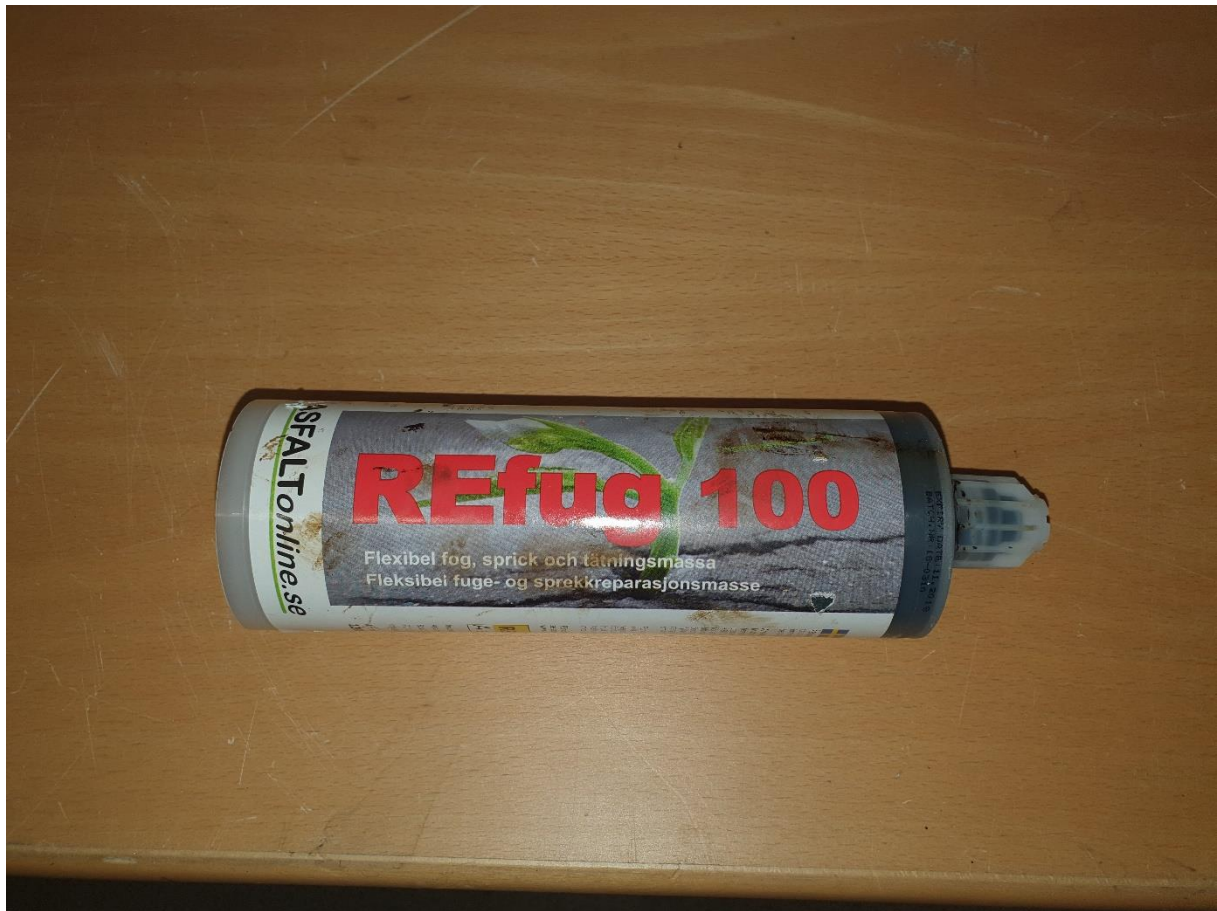
#### 4.2.5. Fyllnadsmaterial 5: Refug 100 Asfaltonline

Ganska OK. Testa igen.

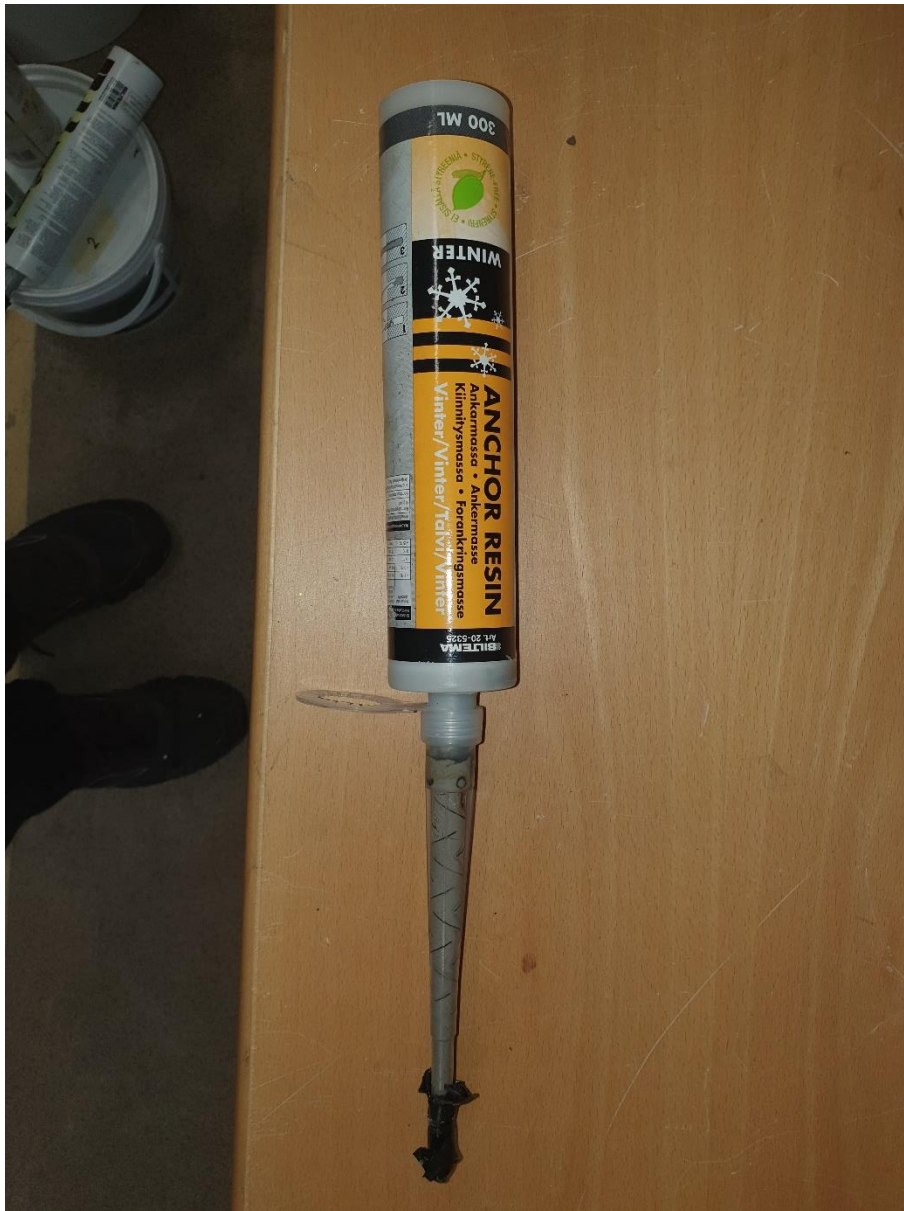
#### 4.2.6. Fyllnadsmassa 6: Ankarmasssa vinter Biltema

Härdar fort, blir för styvt.

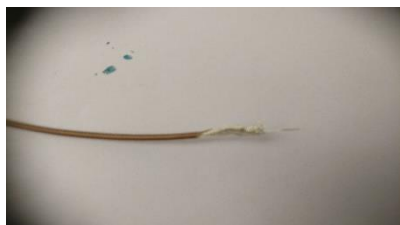
En komplett mätuppsättning med nedfrästa givare av typen RG178 (~~Figur Figur 10~~) monterades på väg 34 söder om Linköping i januari 2020, ~~Figur Figur 11~~.

Figur 10. Kabel RG178.

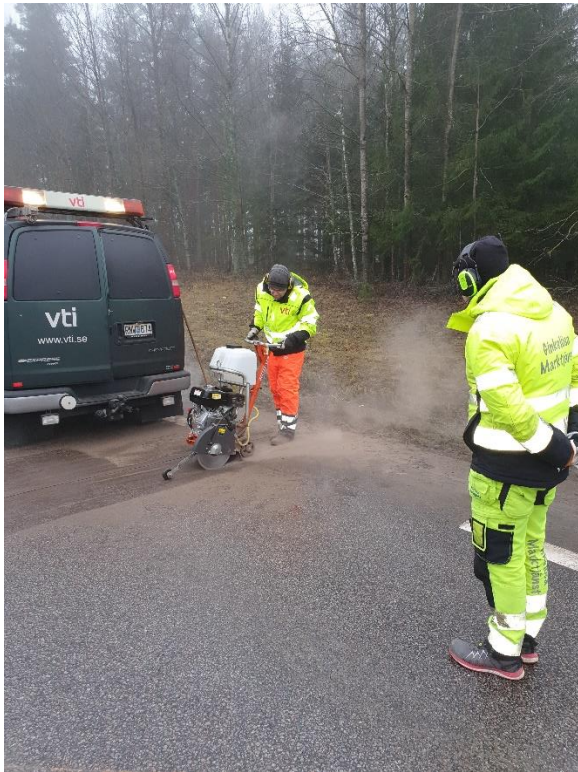
*Figur 12. 20 mm djupt spår sågas.*

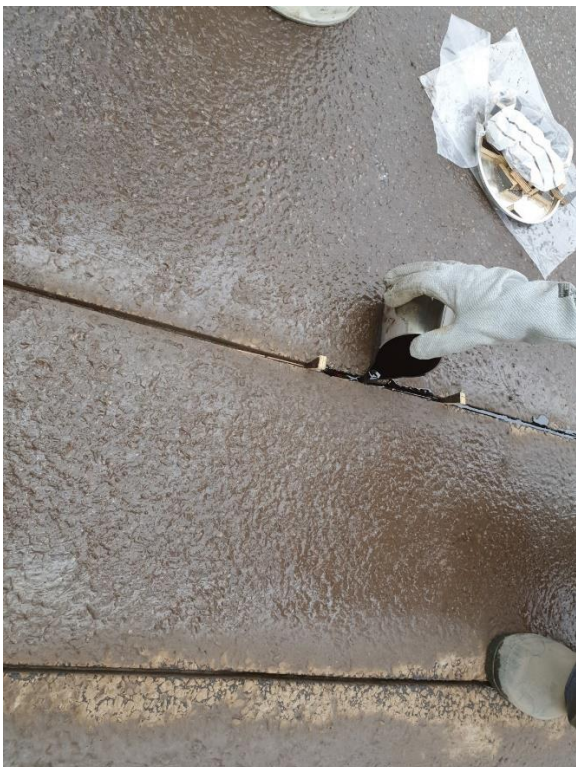
*Figur13. Kabel RG178 i spår som sedan fylls igen med bitumen 50/70.*

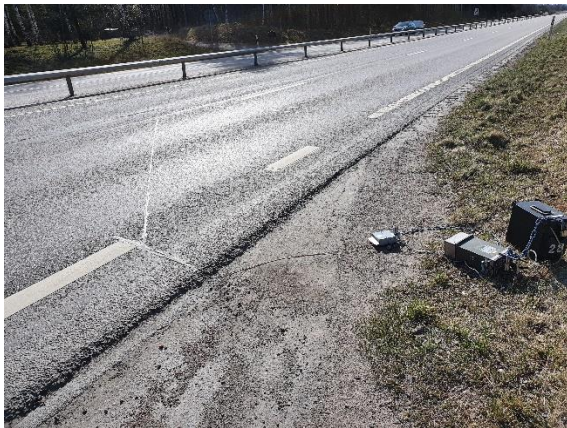
Figur14. Slutresultat efter montering.

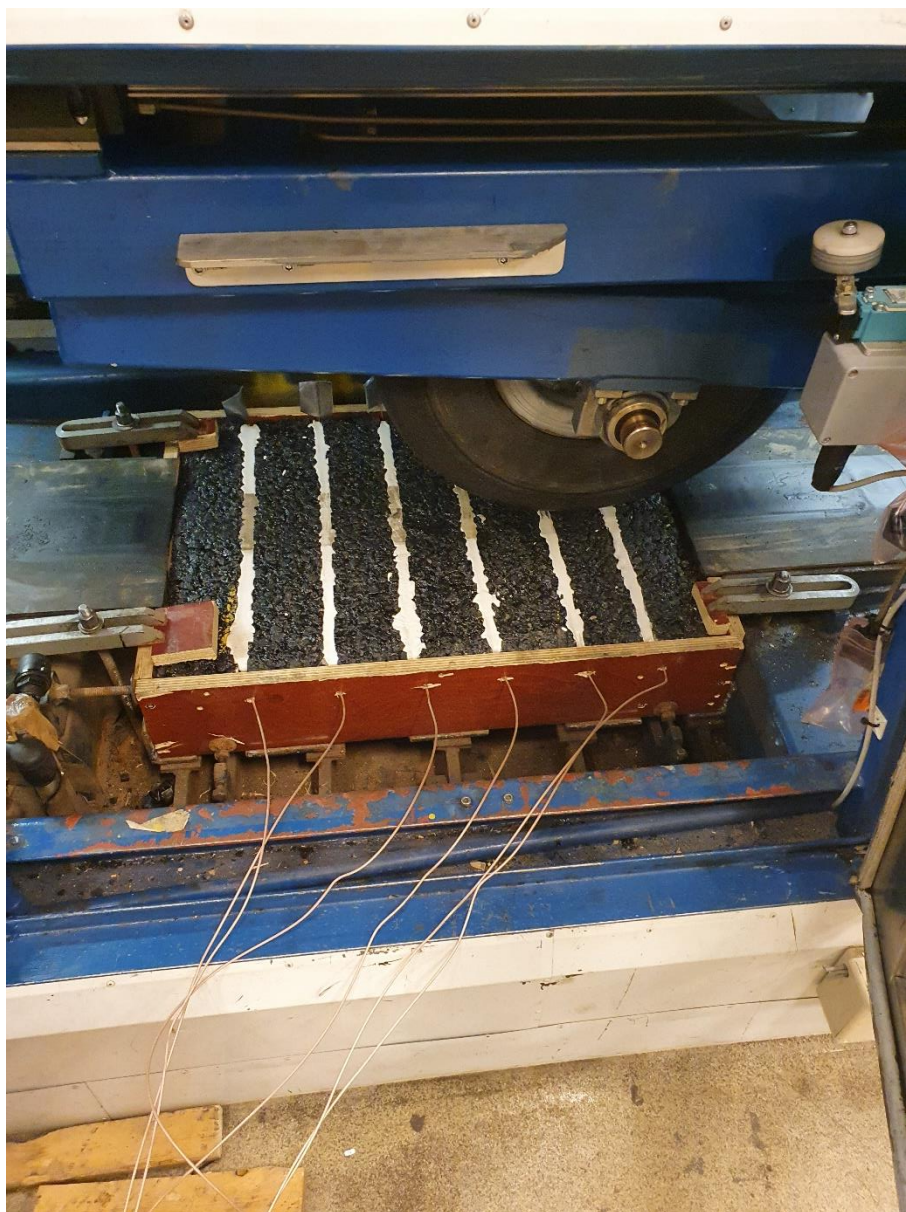
RG316 kablar frästes ner i en asfaltkassett för att prova en kabel som ger högre signal. Försöket gjordes i VTI:s wheeltracker utrustning, ~~Figur~~Figur 28. Termoplast med olika hårdhetsgrad användes som fyllnadsmassa. Signal/brusförhållandet blev för dåligt pga. störningar från utrustningens drivelektronik. Denna idé förkastades och fokus lades på fälttester i stället.

Figur28. Test i wheeltracker.

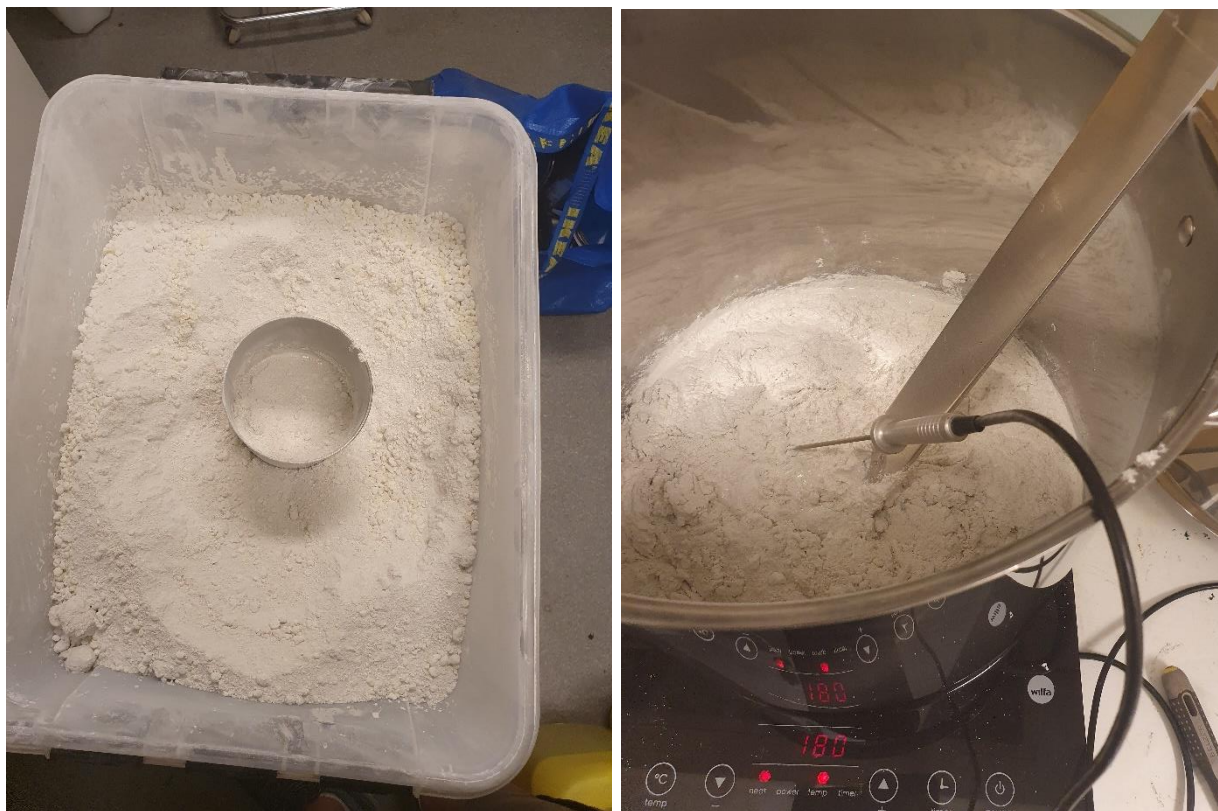
Termoplast med hårdhet 40 ansågs optimalt med tanke på vägtemperatur sommartid. VTI beställde därför termoplast med hårdhet 40 från Svevia. Svevia levererade 20 liter termoplast i pulverform med recept enligt stämpelmetoden hårdhet 40. Detta pulver smältes ner och fördelades i kastruller för vidare tester, [Figur 29](#).

*Figur 29. Termoplast i pulverform smältes ned.*

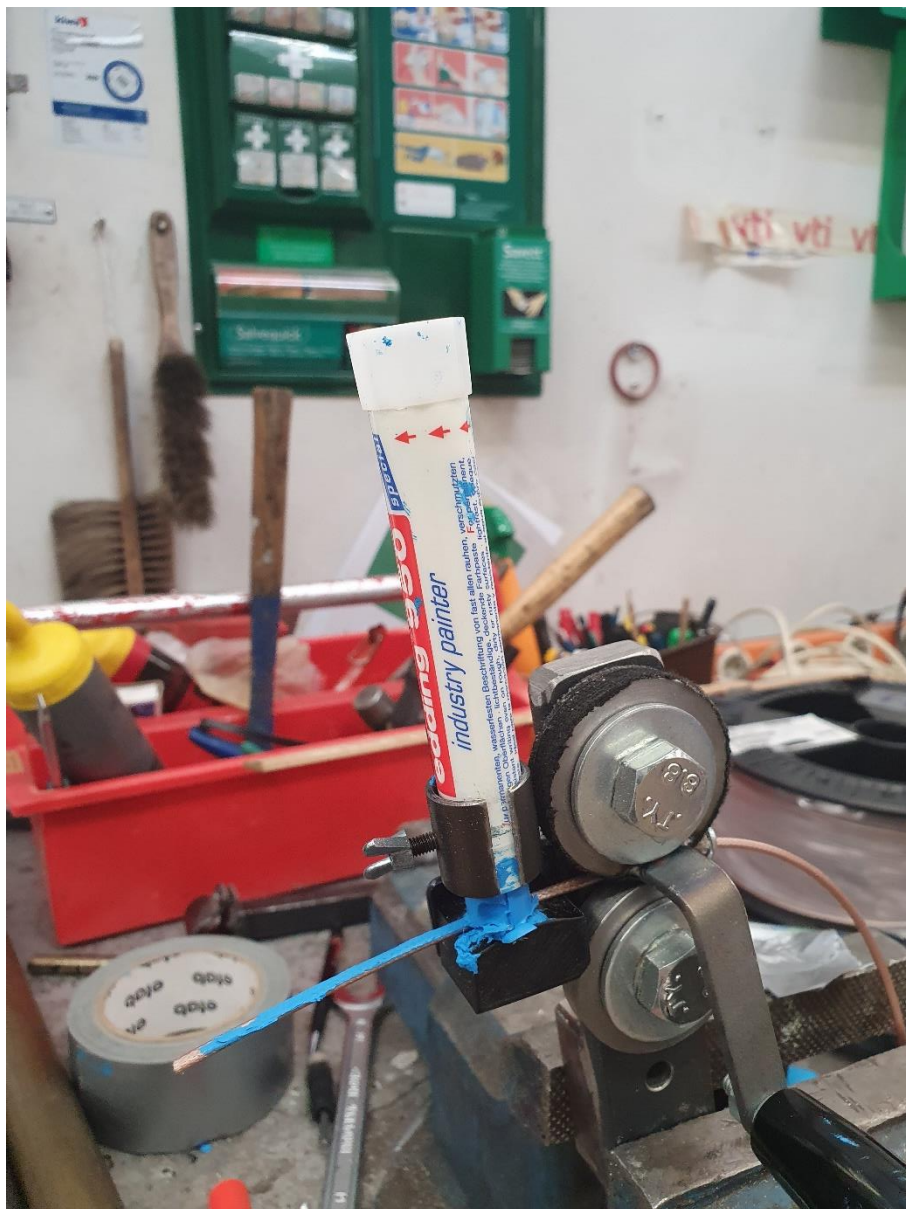
Empiriskt har det visat sig att kabeln får bättre känslighet allteftersom den får fordonspassager på sig. För att skynda på denna känslighetsprocess och erhålla ökad känslighet plattas kabeln till i en vals med avståndet 1,6 mm samtidigt som en penna markerar sidan på kabeln som är valsad, ~~Figur~~ Figur 30.

Figur 30. Tillplattning av kabel.

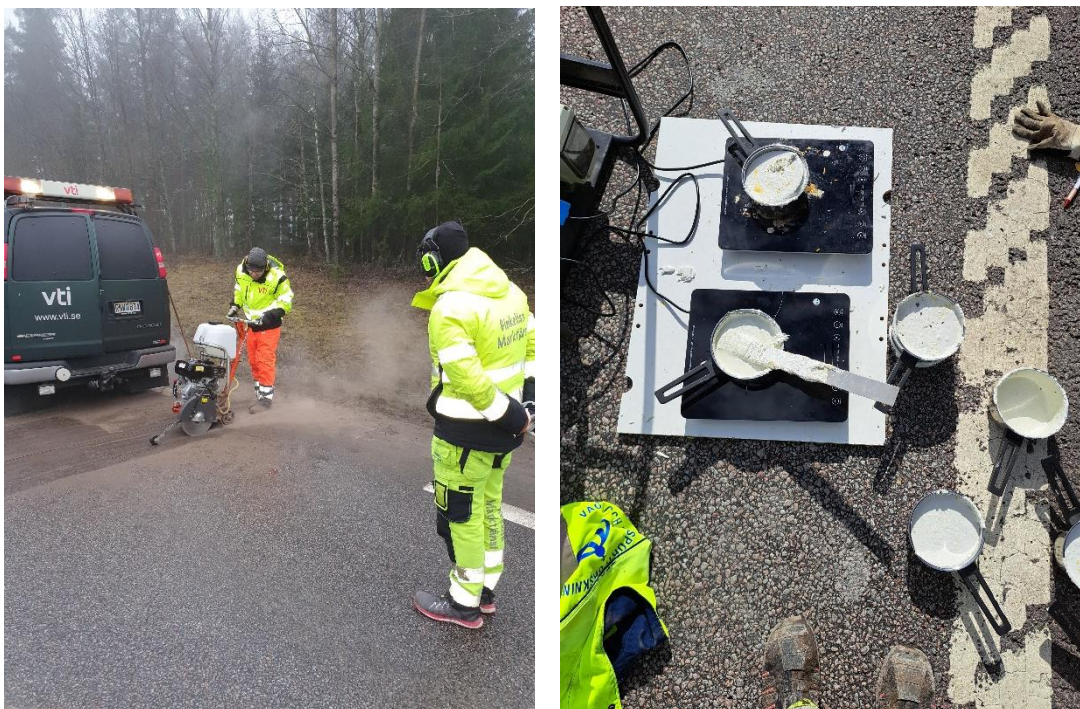
I oktober 2022 gjordes ett nytt försök med nedfräst kabel på väg 34, med den utvalda termoplasten som fyllnadsmassa, ~~Figur~~ Figur 31 ~~Figur~~ Figur 32.

Figur 31. Till vänster: spårsågning. Till höger: upphettning av termoplast till 180C.

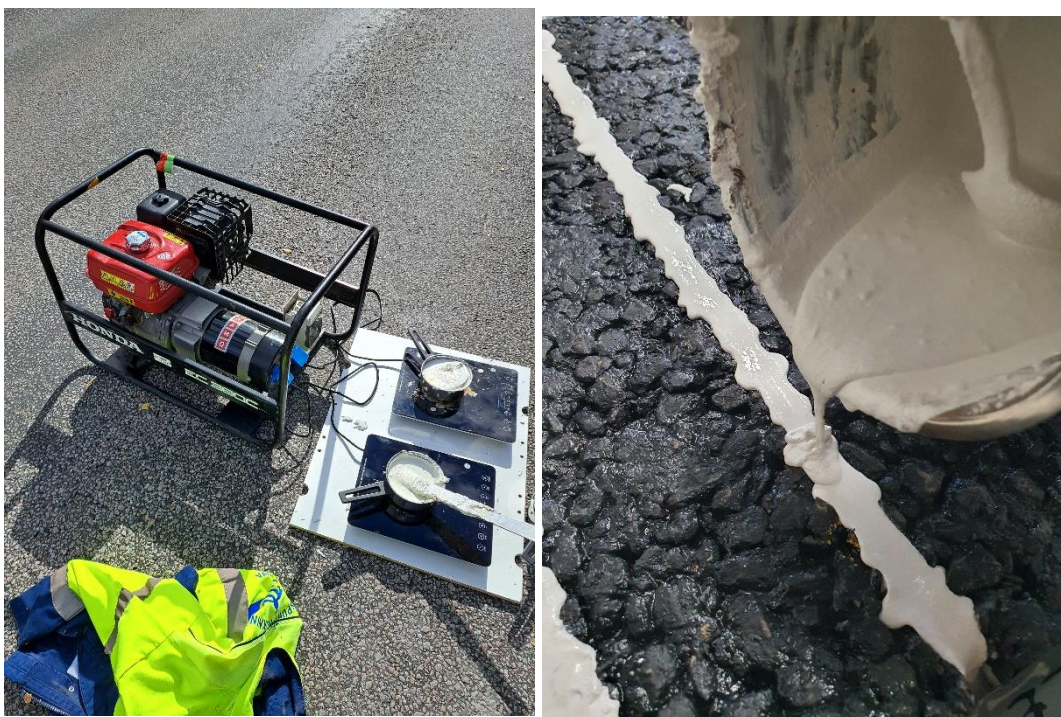
Figur 32. Till vänster: 230 V generator. Till höger: fyllning av frässpår.
